Buzgárok, szivárgások, csurgások avagy árvízi jelenségek utóélete a Körtevélyesi szivattyútelep rekonstrukciója kapcsán

Bányai Máté – Kéri Brigitta

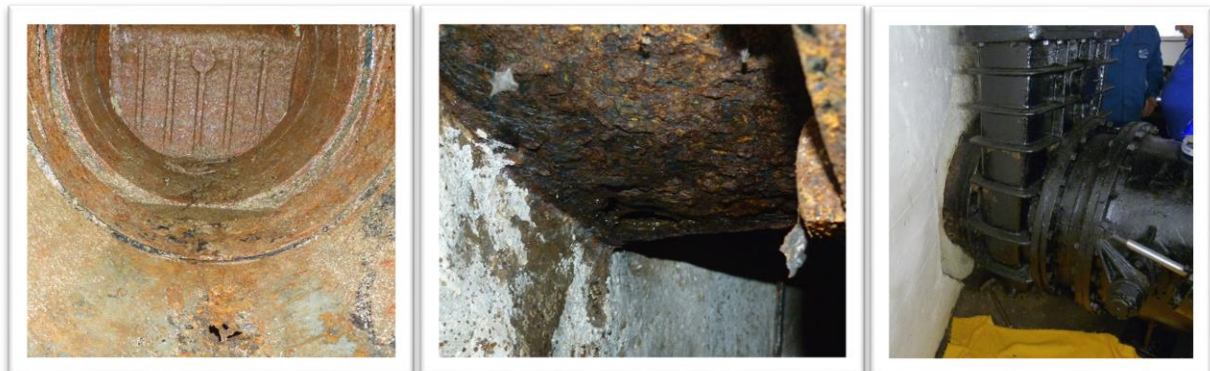
A 2019. évi őszi felülvizsgálatra történő felkészülés során, a szivattyútelep alagsori gépházában észlelve lett, hogy az egyik szivattyútelepi nyomócső alsó felületén korrózióból származó lyukak jelentek meg. **(7. sz. képsorozat)** (A meghibásodás helye a korábbi 4. sz. képen is megjelölésre került.) A részletesebb vizsgálatok során a lyukak környezetében a nyomócső anyagának nagymértékű elvékonyodása volt megfigyelhető, a lyukak könnyen szélesíthetők voltak. A szivattyútelep jelen állapotában teljesen működésképtelenné vált és jelentős árvízi kockázatot jelentett. Azonnali, de ideiglenes beavatkozási megoldás keretében a hiba elhárítása megtörtént **(8. sz. képsorozat)**, viszont a szivattyútelep kora, jelenlegi állapota, korábbi meghibásodásai, valamint a szivattyútelep körüli árvízi jelenségek okán hosszútávú megoldásként a Körtvélyesi szivattyútelep átépítése vált szükségessé. (ATIVIZIG Jelentés a Körtvélyesi szivattyútelep meghibásodásáról 2019.)

7. sz. képsorozat: Körtvélyesi szivattyútelep – 2019. évi nyomócső meghibásodás

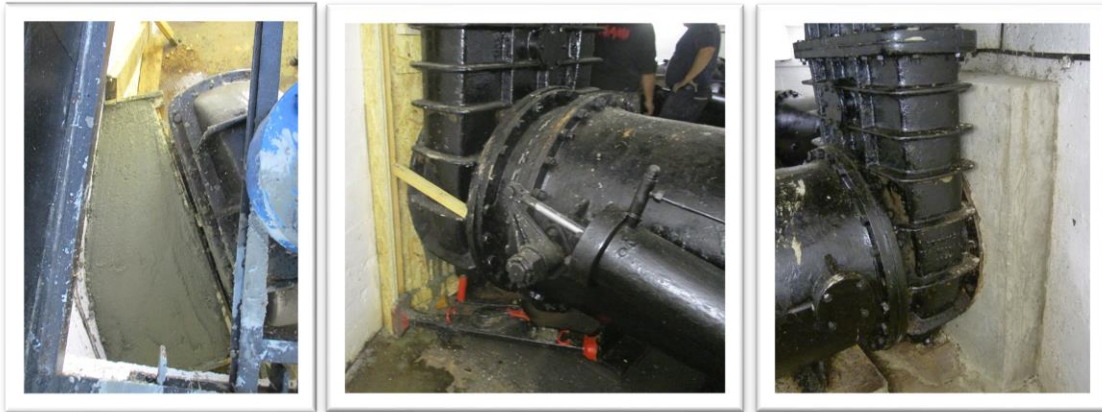
8. sz. képsorozat: Körtvélyesi szivattyútelep – 2019. évi nyomócső meghibásodás javítása

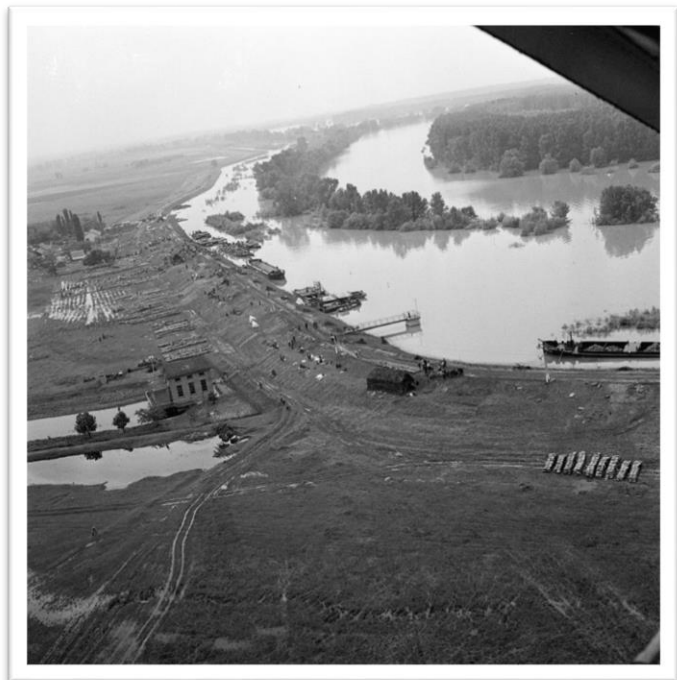
9. sz. kép: A Körtvélyes sztp. környezetének légifelvétele az 1970-es árvíz idején

1970-ben a szivattyútelep és a Körtvélyesi gátórház közötti szakaszon az átázott altalaj a vékony fedőréteget több helyen felnyomta, melyek esetenként megnyíltak, és belőlük iszap, vagy víz folyt.

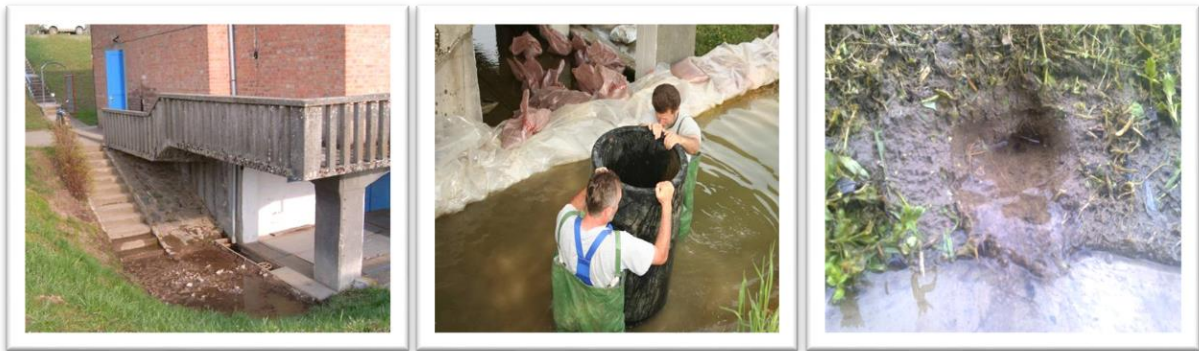
A 2000-es évek árvizei során a védekezést végző a személyzet a szivattyútelep mellett két oldalt megtalálható rézsúlépcsők környezetében visszatérő módon buzgárosodást tapasztaltak, kismértékű anyagkihordással. A mértékadó árvizeknél (2000., 2006.) ez jelentős kockázatot jelentett, viszont a megfigyelések szerint a jelenség már alacsonyabb vízszinteknél, árvízi fokozat elrendelése előtt is jelentkezett. A védekezés során készített képek a **10. sz. képsorozaton** látható.

10. sz. képsorozat: Körtvélyesi szivattyútelep – Buzgárosodás

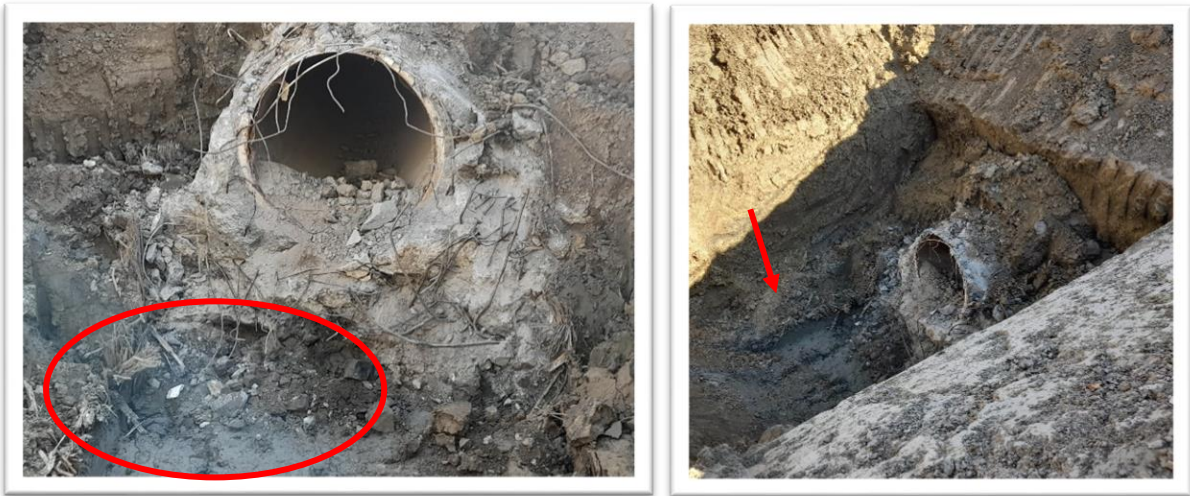
A bontási terv készítésének alapját részben az ATIVIZIG nyilvántartási tervei képezték, de a bontási munkálatok kivitelezése során több ponton is eltérés volt tapasztalható a korábbi nyilvántartási tervekhez képest. A vízdali zsilipakna alapozása a nyilvántartási terven sematikus jelöléssel megtalálható volt, a bontási kivitelezés során láthatóvá vált, hogy ez az építéskori technológiai színvonalnak megfelelő módon fa cölöpsoros alapozást jelentett. A nyomócső bontása során viszont már jelentősebb eltérések voltak tapasztalhatók. A nyilvántartási terveken a nyomócső töltés alatti szakaszán nem volt jelölve semmilyen alapozás, viszont a kivitelezéskor kiderült, hogy a nyomócső alatt egy terméskövekkel stabilizált, kvázi ágyazati réteg került kialakításra. **(13. sz. képsorozat)** Emellett a nyomócső fenékszintjén mindkét oldalon 1,0 – 1,5 m szélességű vasbeton „talppal” került megépítésre **(14. sz. kép)**, mely szintén nem volt jelölve a nyilvántartási terveken. Az alapozás ilyen módon történő kialakításának vélhetően építéstechnológiai okai lehettek, hiszen a töltés alatt levő folyós, iszapos homok altalajra kellett volna elhelyezni a nyomócsövet, így az építés előtt egy stabilizált ágyazatot alakítottak ki. Ez építéstechnológiai szempontból kedvező lehetett,

viszont árvízvédelmi szempontból a nyomócső alá egy vízvezető réteg került a töltés teljes keresztmetszetében.

Magassági viszonyokat megvizsgálva a nyomócső alatti ágyazati rétegen átszivárgó víz a szivattyú gépház melletti lépcsőknél tudott kilépni a terepre és okozhatta a visszatérő módon jelentkező buzgárosodást. Különösképpen magyarázhatja ezt a tényt is, hogy már árvízi fokozat előtti vízszinteknél is tapasztalható volt a jelenség.

13. sz. képsorozat: Vízoldali nyomócső bontás, „ágyazati” kialakítás

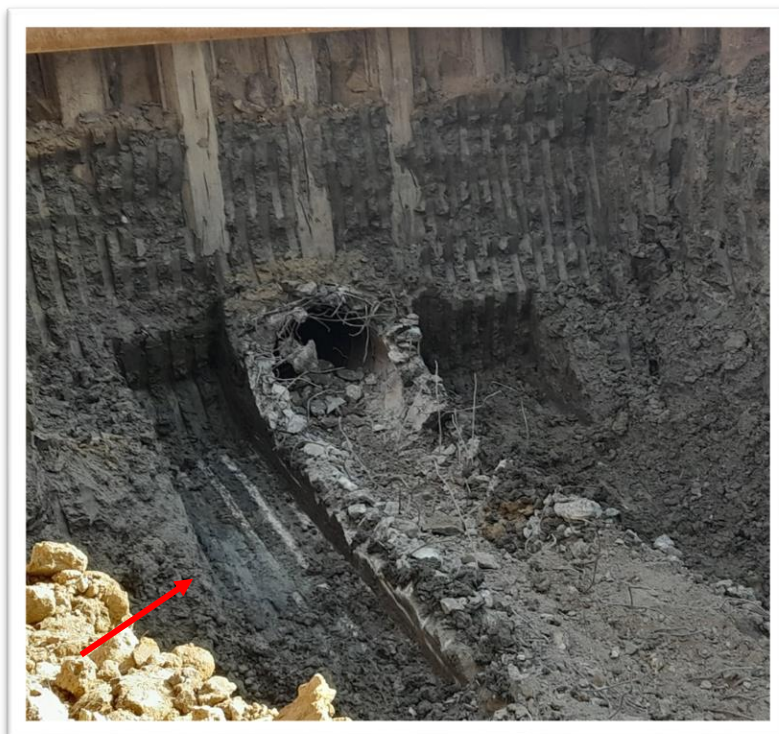
14. sz. kép: Vízoldali nyomócső bontás, oldalsó beton talpazat (nyilvántartástól eltérő)

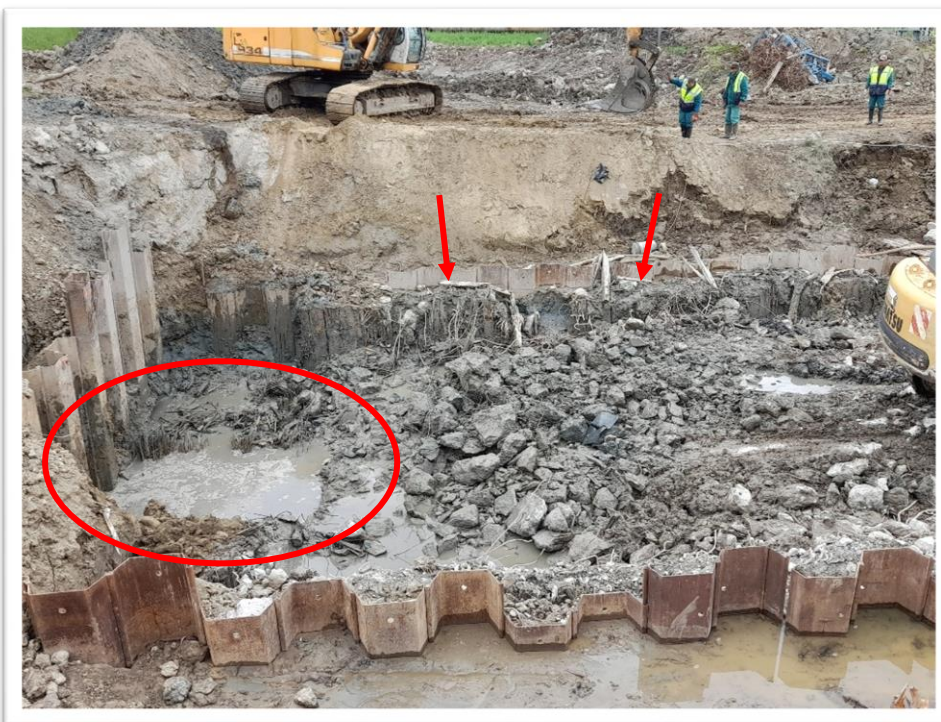
A fentiek mellett a mentett oldalon levő gépház alépítményi bontásánál is láthatóvá vált, hogy a nadrágidomhoz csatlakozó nyomócső szakasz alatt szintén megtalálható mind a termésköves ágyazat, mind pedig a fa cölöpös alapozás. Emellett gépház alépítménye körül az építéskor elhelyezett, betonozáshoz használt külső fa zsaluzat is feltárasra, majd elbontásra került. **(15. sz. kép)**

15. sz. kép: Gépház alépítmény bontás, fa cölöpsoros alapozás és bennmaradt zsaluzat

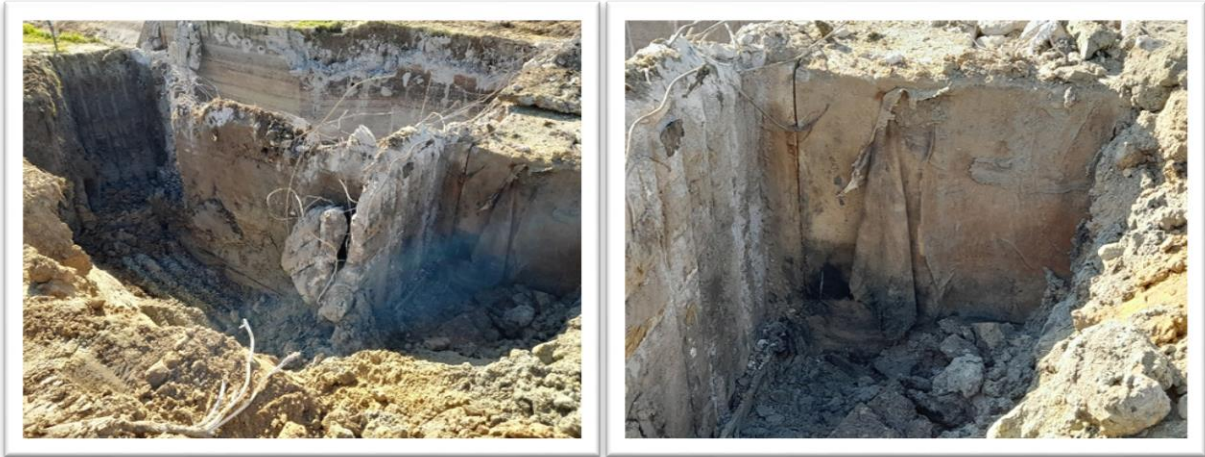
A vízdali zsilipakna és nyomócsőszakasz bontásával párhuzamosan a mentett oldali létesítmények bontása is 2022. szeptember-október időszakában zajlott. Elsőként a hátsó szívóakna került elbontásra, majd a gépház felé haladva következett a keretelemes csatornaszakasz. A kialakítását tekintve a keretelemek csak szorosan egymás mellé lettek helyezve építéskor, köztük a vízzárás, vízszigetelés nem volt megoldva. A teljes keretelemes csatornaszakasz terfil szövétréteggel volt körbe véve (**16. sz. képsorozat**), hogy az anyag bemosódást elkerüljék, viszont idővel ez a szövet sok helyen megsérült, vagy már eredetileg sem megfelelően lett terítve. A zárt csatornaszakaszt felülről egy vasbeton teherelosztó lemez védte.

16. sz. képsorozat: Keretelemes zárt csatornaszakasz bontása, terfil borítás

A bontás során az egymás mellé illesztett elemeket egyenként kiemelték, a helyükre pedig rétegesen tömörített agyag került. A gépház alépítményének bontása időben jóval később zajlott és emiatt az agyagos visszatöltés és a gépház alépítménye között maradt egy kisebb munkagödör, mely a talajvíz szintje alatt helyezkedett el. A munkagödör alján több alkalommal, több különböző ponton és különböző intenzitással tapasztalható volt vízbeáramlás, mely egyértelműen homokos anyagbehordást is mutatott. (**17. sz. képsorozat és 18. sz. kép**) A korábbi árvízi tapasztalatok is mutattak jelentősebb anyagbehordást a keretelemeken belül, és ismerve a homokos altalaj viszonyokat, joggal merült fel a kérdés, hogy egyrészt ez a „homokolás” mely területekről hordhatta el az anyagot, másrészt egy mértékadó árvízi helyzetben ennek az intenzitása okozhatott volna-e kritikus helyzetet.

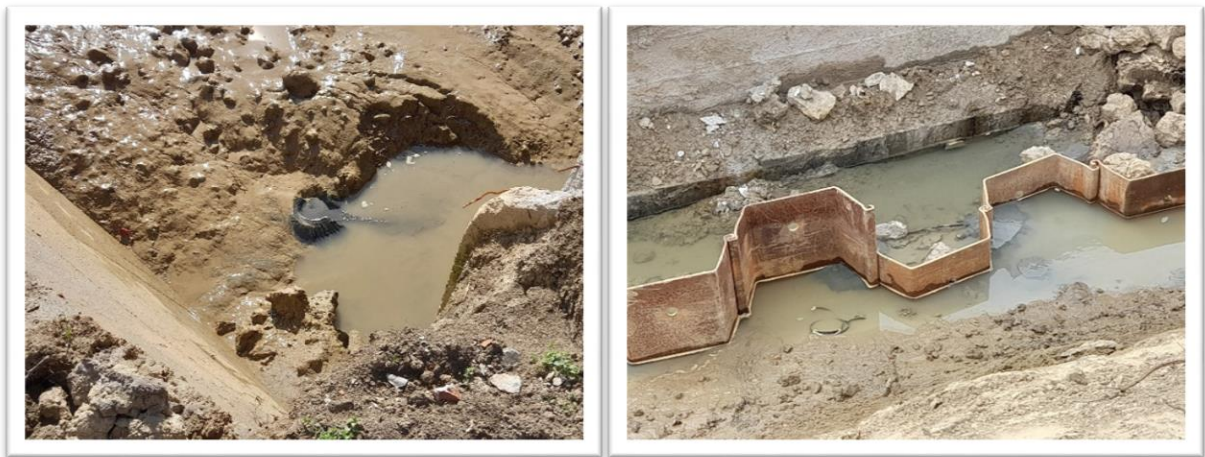
17. sz. képsorozat: Munkagödörbe történő vízbeáramlás és „homokolás”

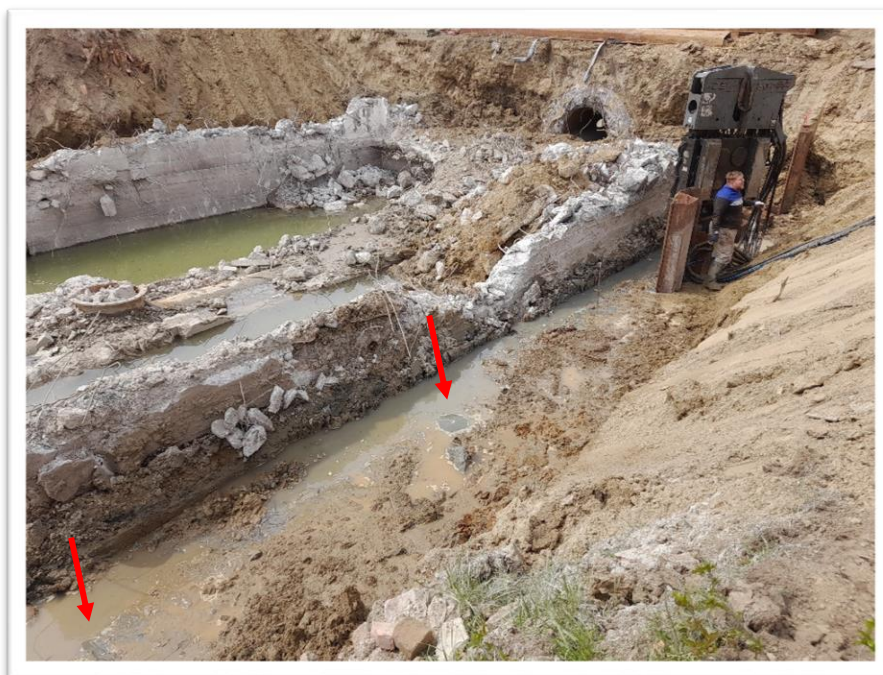
18. sz. kép: Munkagödörbe történő vízbeáramlás és „homokolás”

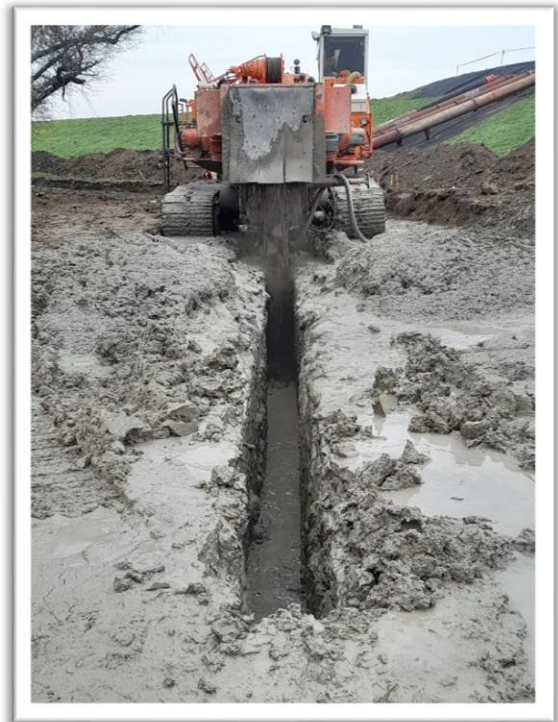
A Körtevényesi szivattyútelepnél megvalósított résfal esetében hasonló anomália jelentkezett. A régi mélyvezetésű (addigra már elbontott) nyomócső tengelyétől 10-12 m-re vélhetően egy nagyméretű kiüregelődést tárhatott fel a géplánc, melyet csak nagyon jelentős többlet anyag bedolgozásával sikerült megszüntetni. Az üreg pontos helyzete nem ismert, viszont joggal feltételezhető, hogy a korábbi árvizek alkalmával a mentett oldali keretelemes zárt csatornaszakaszban tapasztalt anyagbehordás részben erről, az árvízvédelmi töltés alatti területről elragadott anyagból származhatott, igen komoly árvízi kockázatot okozva.

20. sz. kép (jobb oldali kép): Résfal építése,
(talajban levő kiüregelődés feltöltése)

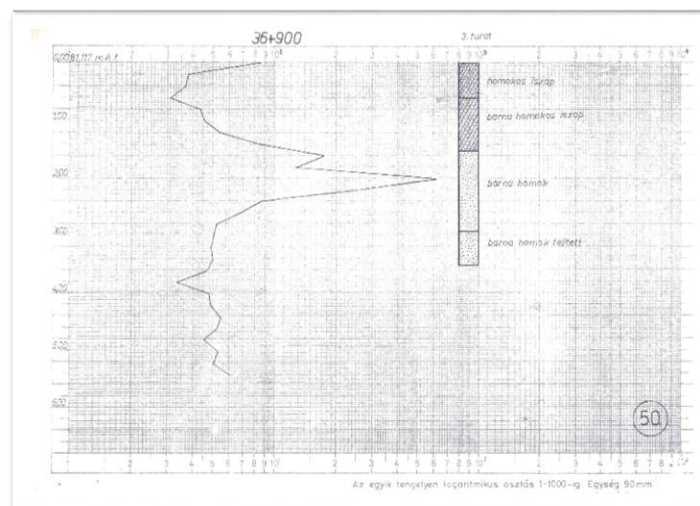
Az 1970. évi árvíz alkalmával a körtvélyesi gátörjárásban a 36+000 és a 38+000 tkm szelvények között az altalaj hosszabb szakaszon elfolyósodott, a terep felpúposodott és helyenként felszakadt. A réseken keresztül folyós konzisztenciájú talaj tört felszínre. (VITUKI 1974. 1. o.)

Az árvíz folyamán a VITUKI feltáró csoportja is több ízben végzett ezen a szakaszon részben geoelektromos, részben béléscsövezett fúrásos feltárást, amelynek eredményei lényegileg megerősítették a szegedi csoport megállapításait. A béléscsövezett fúrás segítségével volt kimutatható az agyagréteg alatti és feletti talajokban uralkodó víznyomások különbözősége. Érdekes tapasztalatot szolgáltatott az árvíz alatti geoelektromos szondázás, ami szerint az elfolyósodott „szikanyag” elektromos vezetőképessége igen nagy, a fémekéhez közelálló értékű. (VITUKI 1974. 3. o.) **(21. sz. kép)**

21. sz. kép: Geoelektromos szondázás összehasonlítása a fúrásszelvénnyel 1974-ből
