# A SAJÓ FOLYÓN KIALAKULT SZAKADÓPART ÉS MEDERELFAJULÁS HELYREÁLLÍTÁSA NAGYCSÉCS TÉRSÉGÉBEN

KISS PÉTER<sup>1</sup>, KOVÁCS VIKTOR<sup>2</sup>, SZEPESI MARIANN<sup>3</sup>

**Kivonat:** A Sajó természetes fejlődési folyamatai, az évtizedek során levonult árvizek, valamint az idő közben egyre inkább háttérbe szorult és elmaradt folyószabályozási munkák hatására Nagycsécs települést védő partbiztosítással állandósított folyószakasz határán túl olyan medervándorlási folyamatok indultak be (4., 6. ábra), melyek elsősorban az elmúlt 15-20 év árvizei következményeképpen nagymértékben felerősödtek. Tekintve, hogy beavatkozás hiányában a fent leírt medervándorlás továbbra is folytatódni fog, a partbiztosítás fokozatos tönkremenetelével a település lakóépületei kerülnek veszélybe, a beavatkozás elkerülhetetlen. Kisminta modell (8. ábra) készült az érintett területről, ahol az áramlási viszonyokon túl a lehetséges megoldásokat is egy terepasztal segítségével felépítésre került. A modell felépítéséhez 93 db keresztiszelvény került rögzítésre, mely mért adatait a terepi modellezéshez felhasználásra került. A meglévő állapotból kiindulva a vízhozam segítségével a jövőbeli folyamatok is végbemen

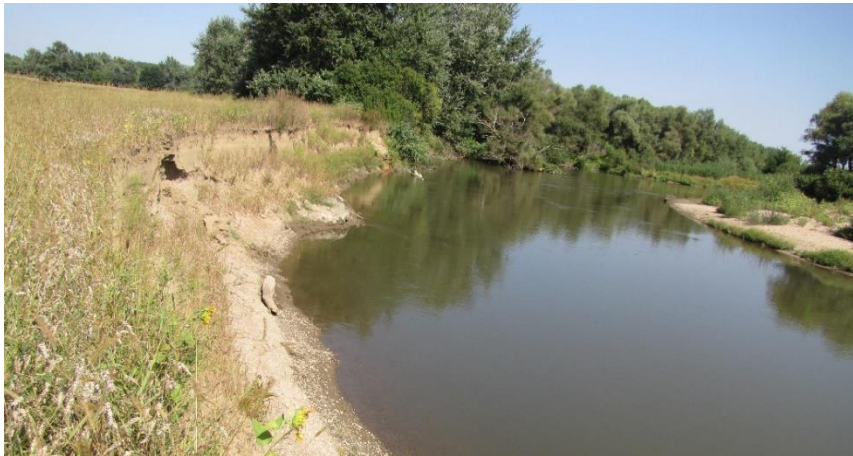
Meanderező medertípus esetén a mederben áramló vízfolyás által alámosódik a kanyarulatok külső íve, a víztest egy része elszivárog a mederből, valamint jelentős tömegmozgásos (2. ábra) jelenségek következnek be (Szabó 1997). A földrajzi környezettől függően ezek között eltérő típusok azonosíthatóak: a partfal anyagának lemezes elválása majd omlása, mederbe csúszása vagy forgó csuszamlása illetve az esetek többségében suvadása. A mederbe kerülő partfal-anyag a folyó által tovább szállítódik, s folyásiránynak megfelelően az alsóbb szakaszokon felhalmozódhat, majd övzátonyokat képezhet egyes kanyarulatok belső ívén, ahol jelentősen kisebb az áramlási sebesség. A meanderező medrek keresztmetszései aszimmetrikus alakúak, mely mentén változatos mederfenék-, ill. áramlási mintázatok a jellemzőek.

*2. ábra: Sajó folyó parterózió*

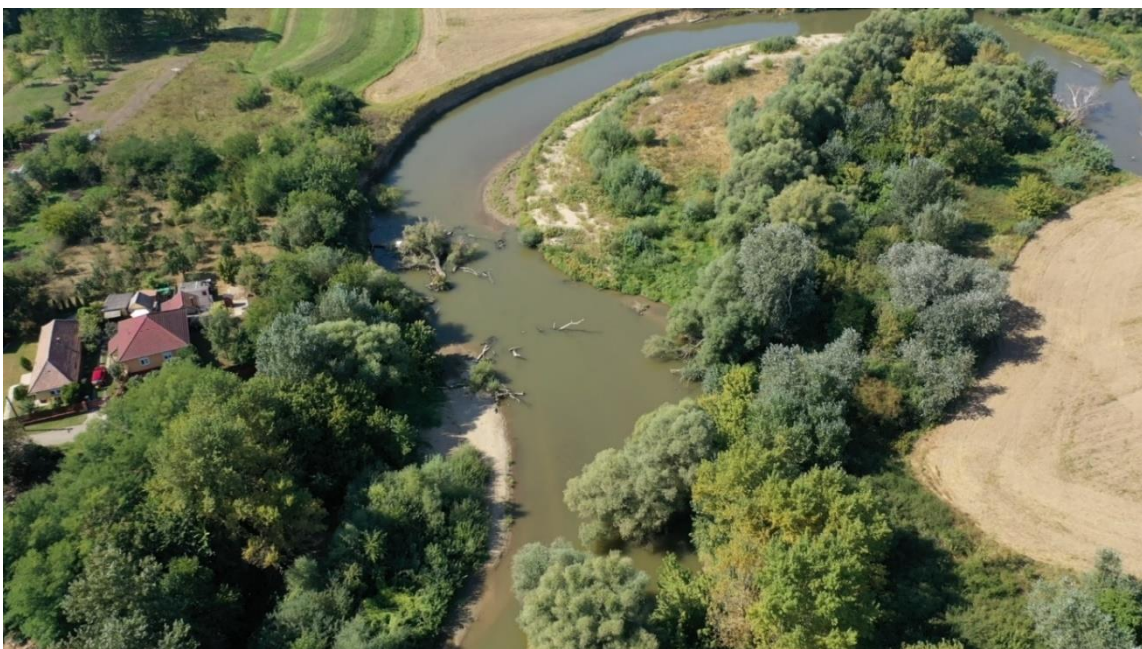
A partpusztulás révén emelkedik az árvízveszély valószínűsége is. A meanderező folyók oldalazó (laterális) eróziója jelentős mértékű degradációt okoz a mezőgazdasági művelés alatt álló területeken, továbbá gyakran veszélyezteti az emberlakta vidéket is (3. ábra) (Bertalan 2019).

*3. ábra: Sajó folyó parterózió drón felvétel (Szász Róbert - ÉMVIZIG)*

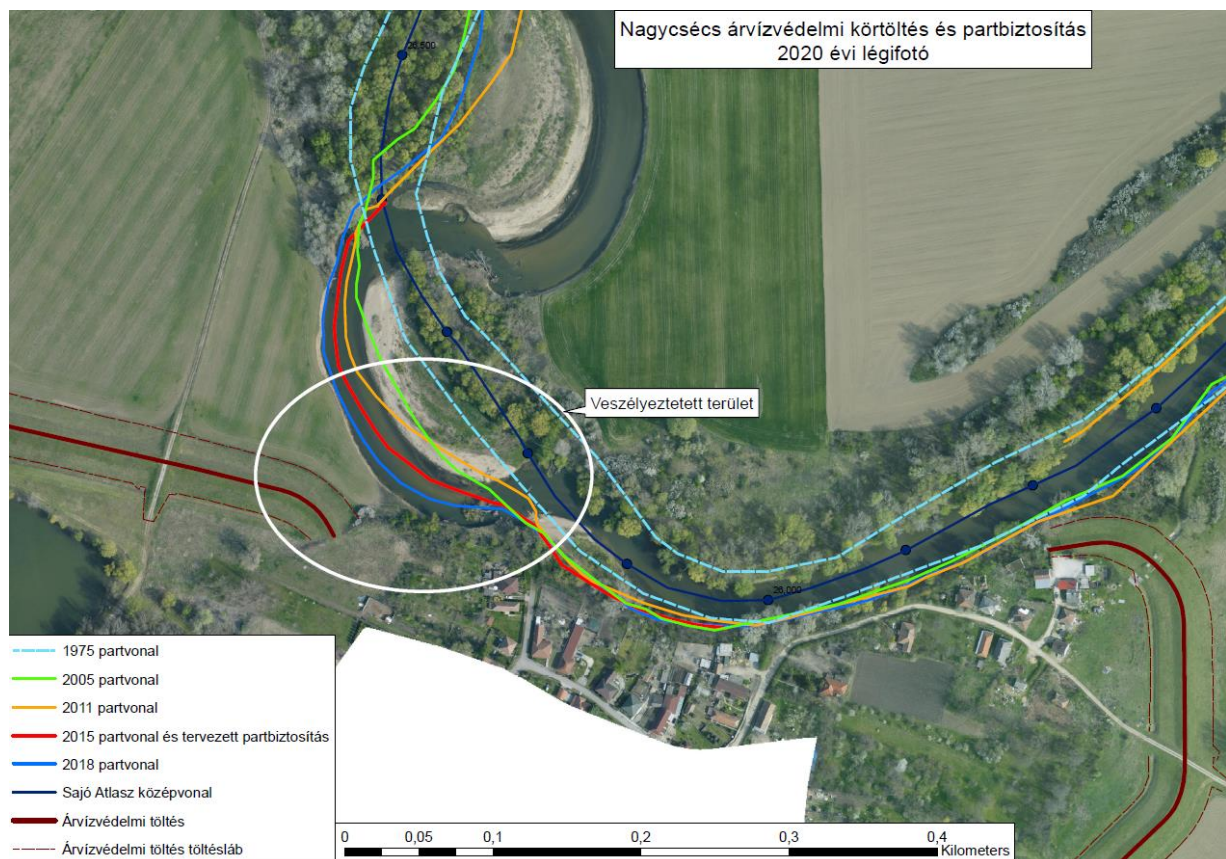
A folyószakasz megfigyelése alapján megállapítható, hogy évente mintegy 12 m nagyságrendű volt a partmozgás, a medermozgás a jelentősebb árvizeket (2004., 2006., 2010., 2014., 2016.) követően intenzívebb volt (6. ábra).

6. ábra: A Sajó folyó Nagycsécs település térségében (szerkesztette: ÉMVIZIG)

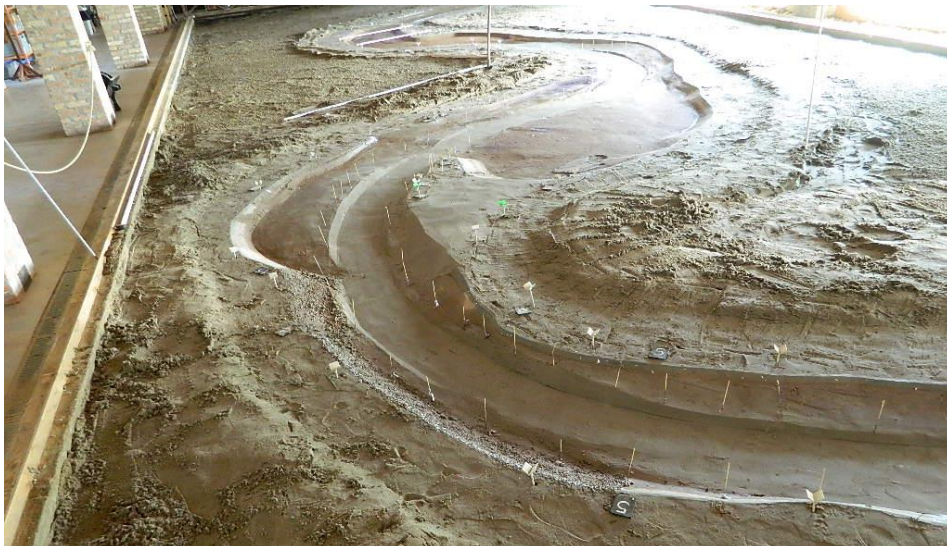
„kétesélyes”, a jobb part jelentősen alámosódott, ami a kanyar lefelé csúszását vetíti előre, ugyanakkor a kanyar formája már egy alakuló omega kanyarra utal. Itt a vízjárás, a parti fák bedőlése fogja meghatározni a további kanyarfejlődés irányát (9. ábra). A kis kanyarulati sugarú bal kanyart egy nagyobb sugárral leírható jobb kanyar követi, ahol hatalmas jobb parti zátony alakult ki. A zátony jobb partján látható mélyvonulat mesterséges, egy árhullám után a gyorsabb lefolyás érdekében a szakasz kezelői (ÉMVIZIG) kotrást végeztek a földhivatali nyilvántartásban szereplő folyó nyomvonalán, melyet a modellben hurkapálcákkal jelöltünk. Ez a nagy sugarú kanyar valamilyen oknál fogva nem tudott tovább lefelé fejlődni, a végén kis sugarú ív található. E kanyar alatt ismét megtalálható az árhullámot követő kotrás, mely szintén a földhivatali nyilvántartásban szereplő folyó nyomvonalához alkalmazkodik (Szigetközi Vízépítő Kft. 2021).

A modellben lekövethető a teljesen klasszikus kanyarfejlődés. Egészen az omega kanyarig visszaduzzasztás van, és csak mikor ezen túljut a víz, akkor növekszik meg hirtelen az esés. Ezek egyértelmű jelek, hogy a kanyar már komoly lefolyás-gátló tényező. Mivel a kanyar a település felé fejlődne tovább, a település alatt jelentős kimosódásokat tapasztaltunk, melyeket a partvédőmű helyreállításával célszerű lenne minél előbb megakadályozni. A jelenlegi állapot vizsgálata rámutatott arra, hogy a felső szakasz mederváltozása jelentős hatással volt az alsóbb szakaszokra is. A klasszikus mederfejlődés beindult, a folyó egyre kanyargósabbá válik, ezt a folyamatot a különböző érkező vízhozamok hatására kialakuló sodorvonalak eltérő helyzete csak egyre gyorsítja, aminek következtében a települést védő partvédőmű elmosása várható, ami, különösen árvíz esetén az épületek beszakadását eredményezheti a folyóba. Pusztán kotrással a folyót nem lehet visszahelyezni a földhivatali nyilvántartásban szereplő nyomvonalra, az eredeti nyomvonalra való visszatérés csak jelentős kőművekkel valósítható meg (Szigetközi Vízépítő Kft. 2021).

9. ábra: A jelenlegi állapot modellje

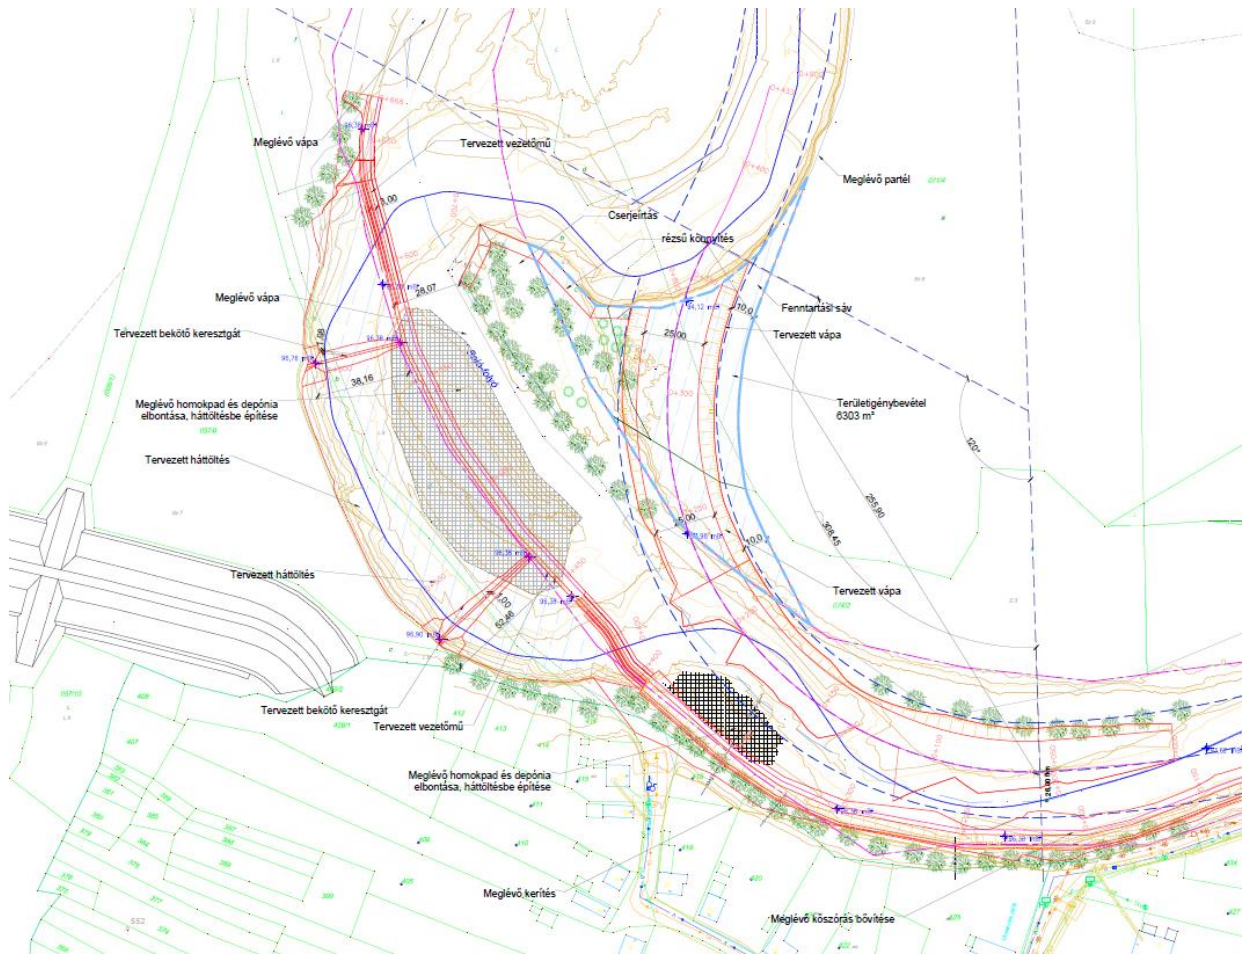
13. ábra: Az elfogadott, engedélyezésre benyújtott műszaki tartalom

Mivel az 1. változat esetén az átmetszés ellenére az árvíz a jobb parton, a Nagycsécsi oldalon kisebb mértékben ugyan, de továbbra is támadta a partot, ezért a tervező és a közreműködő szakértők a kisminta kísérlet 1. változat „tovább gondolásával” készítették el a végleges jóváhagyott tervet (13. ábra). Az 1. változat a folyó bal partján egy mederátvágást (vápa) javasolt, valamint a település belterülete mellett meglévő, de hiányos kőszórás partvédelem megerősítését 25,800-26,200 fkm között. Egybehangzó szakértői javaslatok alapján vezetőmű is épül az előbb említett műnek a meghosszabbításaként 270 m hosszon, mely két keresztgáttal kerül bekötésre a meglévő jobb partra.

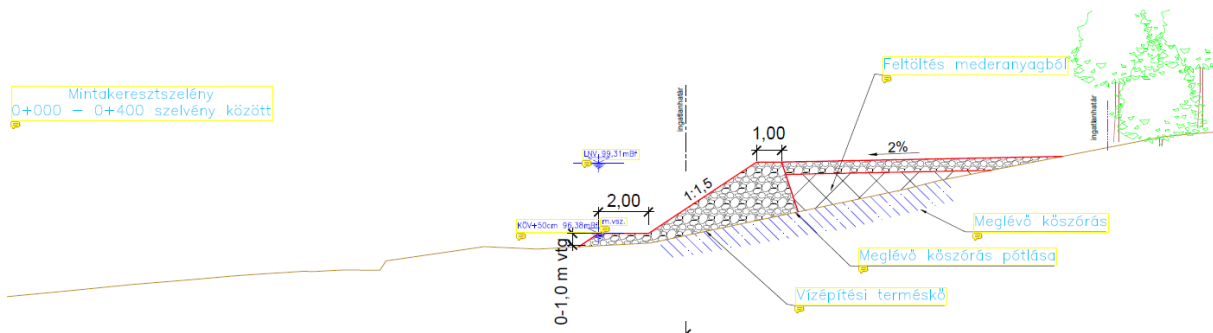
14. ábra: Meglévő Kőszórás kiegészítése

Az első ütemben Nagycsécs belterületének védelme az elsődleges szempont, ezért a 0+000–0+400 szelvényig, 400 m hosszban a meglévő, de hiányos parti kőszórás megerősítésre kerül sor (14. ábra).

A partvédelem keresztmetszeti kialakítása egy 0,8-1,0 m vastag lábazati kőszórással kezdődik, ami KÖV+50 azaz 95,38 mBf szintre kerül kialakításra 2,0 m szélességű padkaként. A lábazati padkától 1:1,5 rézsúvel 99,31 mBf szintig kerül kiépítésre a partvédelem. A kőműzű koronája és a meglévő terep között 2% leejtéssel kőszórás készül (14. ábra).

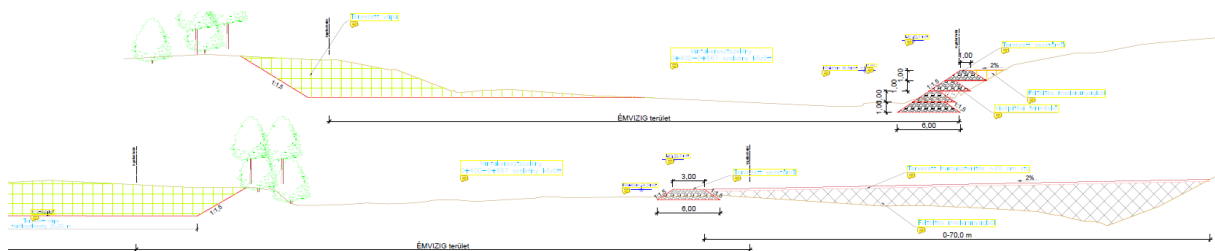
15. ábra: Vezetómű és mederátvágás minta-keresztmetszései

A 0+400 – 0+667 szelvény között a jobb parton trapéz szelvényű, a magasság függvényében lépcsős elrendezésben vezetóművet terveztünk, mely a mögötte lévő terület feltöltését követően partvédőműként fog működni. A vezetómű KÖV+50 cm szintig kerül kiépítésre, a mű kettő részből tevődik össze. Az alaptest a mederre fekszik fel, 6,0 m alap szélességgel, 1,0 m vastagságban 1:1,5 rézsúval trapéz szelvényben kerül kialakításra. A bevágásból kikerülő földanyaggal fokozatosan feltöltésre kerül a vezetóművel lehatárolt terület. A feltöltés a kőmű tetőt elérve a második résszel magasításra kerül. A második rész 3,0 m alapszélességgel 1:1,5 rézsúval a vízoldal felől a rézsú sarokpontjánál illeszkedve kerül megépítésre. A feltöltés 2%-os eséssel épül a Sajó folyó irányába és az átvágás területén letermelt humusszal 20 cm vastagságban kerül lefedésre, így a területet nem kell kivonni a művelésből.

A tervezett hosszirányú vezetómű a 0+462 és 0+565,7 szelvényben bekötő keresztgáttal lesz megerősítve. A keresztgát 1,0 m koronaszélességgel, 1:1,5 rézsúval épülnek 38 m és 52 m hosszban (15. ábra).
