Olajszennyeződés Szigetszentmiklóson: a kár elhárítása és a rehabilitáció monitorozása

Tóth Tamás, geodéziai és térinformatikai referens, KDVVIZIG

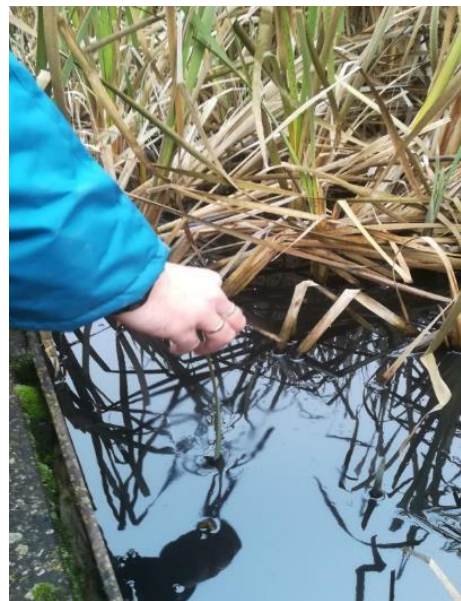
Az ezt követő, a szennyezés kiterjedésének pontos lehatárolására irányuló felmérésünk során szembesültünk azal, hogy a 2-15 cm vastagságban elterülő szennyezés az RSD partmenti védettség alatt álló nádas-gyékényes sűrű vegetációját jelentős mértékben, közel 2000 m² területen érintette.” (KDVVIZIG, 2021a)

1. ábra Vastag fáradt olaj réteg a partmenti nádasban

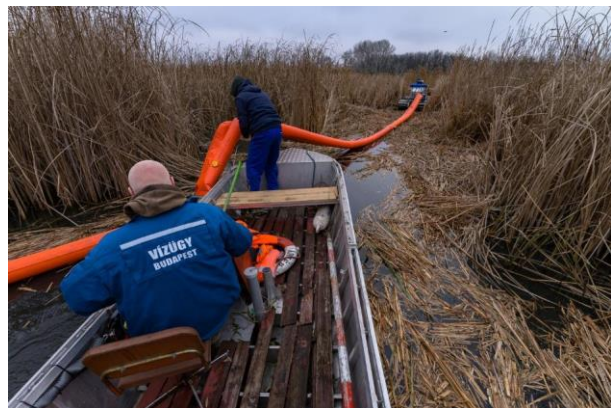
3. ábra VIKOMA merülőfal kihelyezése

A gázolaj és motorolaj közötti sűrűségű, többfrakciós olajszennyezést a középvízi toroklati árokban, az RSD pillanatnyi üzemvízszintje felett szakszerűen lokalizálta a csapat. A lokalizációs szelvények SANOL típusú töltött abszorbens párnákból, SANOL-lal töltött olajfelítató hurkákból, valamint olajfelítató lapokból készültek. A szennyezés tovább terjedésének megelőzése érdekében körülbelül 150 m hosszúságban került kiépítésre felfújható VIKOMA, majd 25 db Tausz merülőfal. Az esetleges további szennyeződések gyors észrevételéhez Truxorral és motoros csónakokkal járőröztek a kollégák az érintett területen.

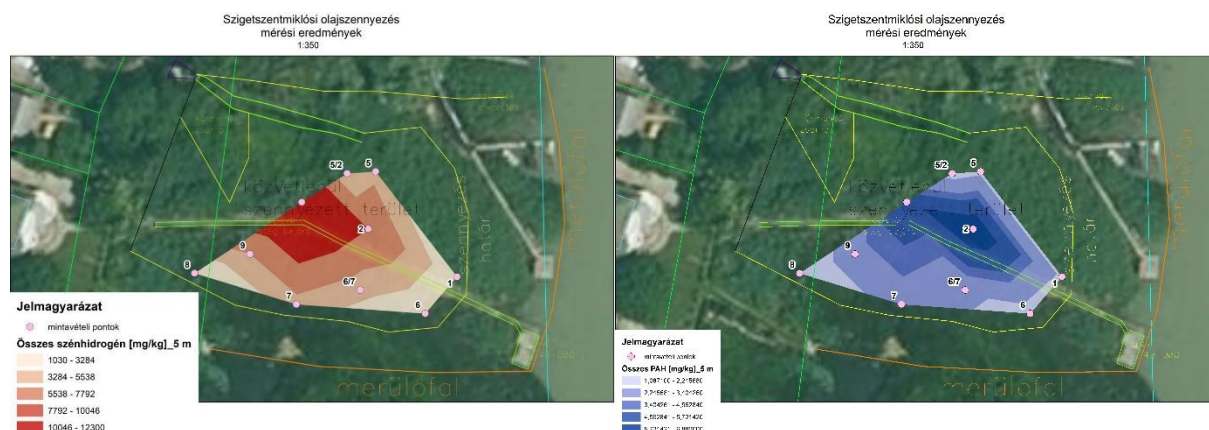
50 cm rétegvastagságban talaj- és iszapmintát vett. Az eredmények kiértékelésekor azt tapasztalták, hogy a talaj felső 30 cm-es rétegében magas a TPH és PAH szennyezés. Ez alapján az igazgatóság a felső 50 cm-nyi réteg eltávolításáról döntött. (KDVVIZIG, 2021b)

4. ábra Az alábbi ábrák a szennyezés kiterjedését szemlélteti a felső 5 cm mederiszap rétegében.

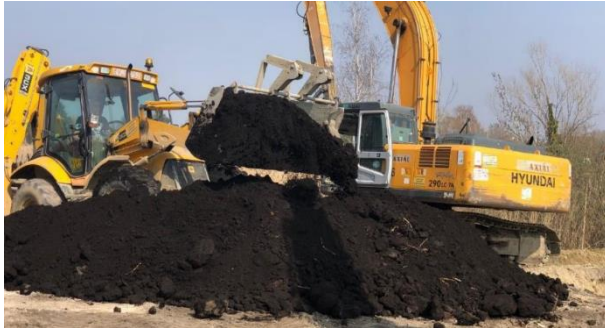
5. ábra A parti sáv és az övzátonyok terítése zalai tőzeggel

A DINPI-vel történt egyeztetések alapján a kialakított övzátonyokra 15–20 cm vastagságban nádrizómákat telepített az igazgatóság, amik az RDHSZ javaslata alapján a dömsödi 8-as tóból került ide, majd ezeket finom homokkal kellett ellensúlyozni felúszás ellen. Az övzátonyokra a nádrizómák alá a nád növekedésének serkentése érdekében zalai helysínről származó tőzeg került kihelyezésre munkagépek és kézierő segítségével.

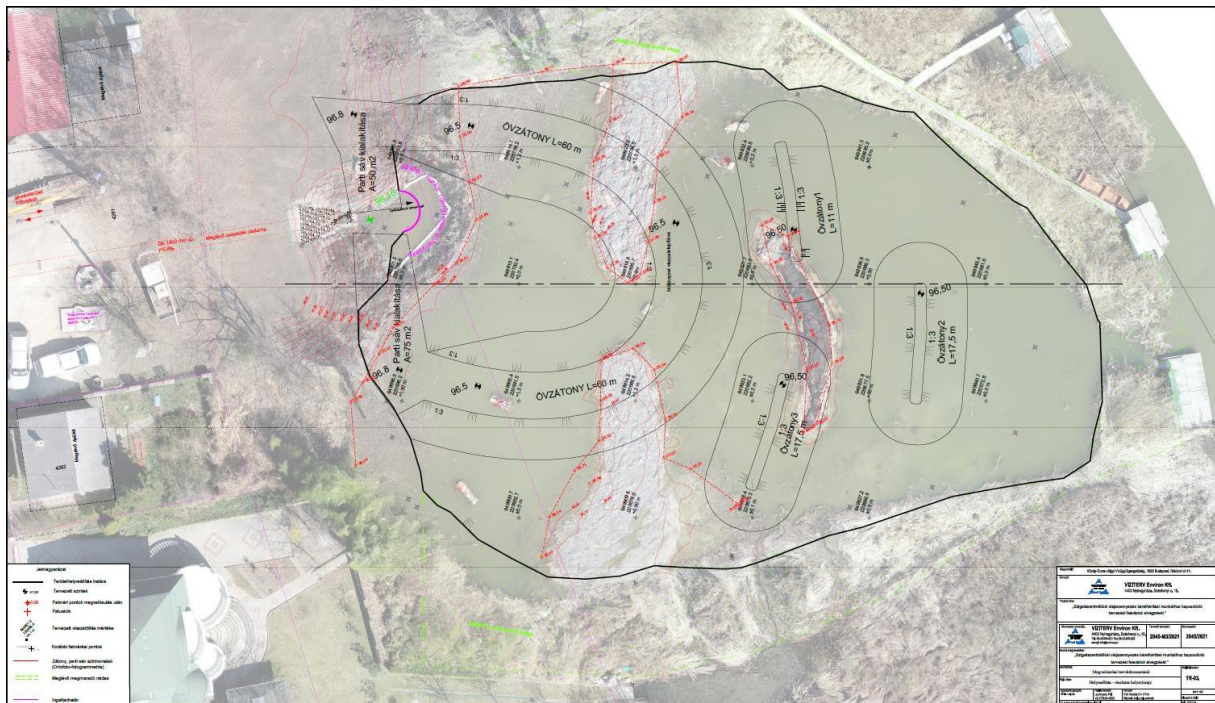
6. ábra A megvalósult kármentesítési helyszínrajz, övzátonyok helyzete (forrás: VIZITERV Environ Kft.)

„Az ellenőrző mintavételek alapján a terület tiszta, összességében szénhidrogén szennyezéstől mentes, a kárelhárítási, helyreállítási tervdokumentációban kitűzötteknek megfelelt. A helyreállított morfológia helyszínrajzilag a kárelhárítási, helyreállítási tervtől eltérő, de szerkezetileg annak megfelelő.”

A telepítés munkálataiban igazgatóságunk folyamatosan részt vett, a kollégák folyamatosan iszap mintákat vettek az érintett területről, hogy meggyőződjünk arról, hogy a megtisztított területen az iszap nem szennyeződött-e. Végül az övzátonyokra ültetett fűzfa hajtásokkal, az élőlények napozása és pihenése érdekében a mederbe helyezett fatuskókkal, a part menti zónába ültetett 10 db mézgás égerrel, valamint a munkaterület füvesítésével kialakult a tervezett képe a területnek, egy mosolygós szmájli. (Pomogyi, 2021)

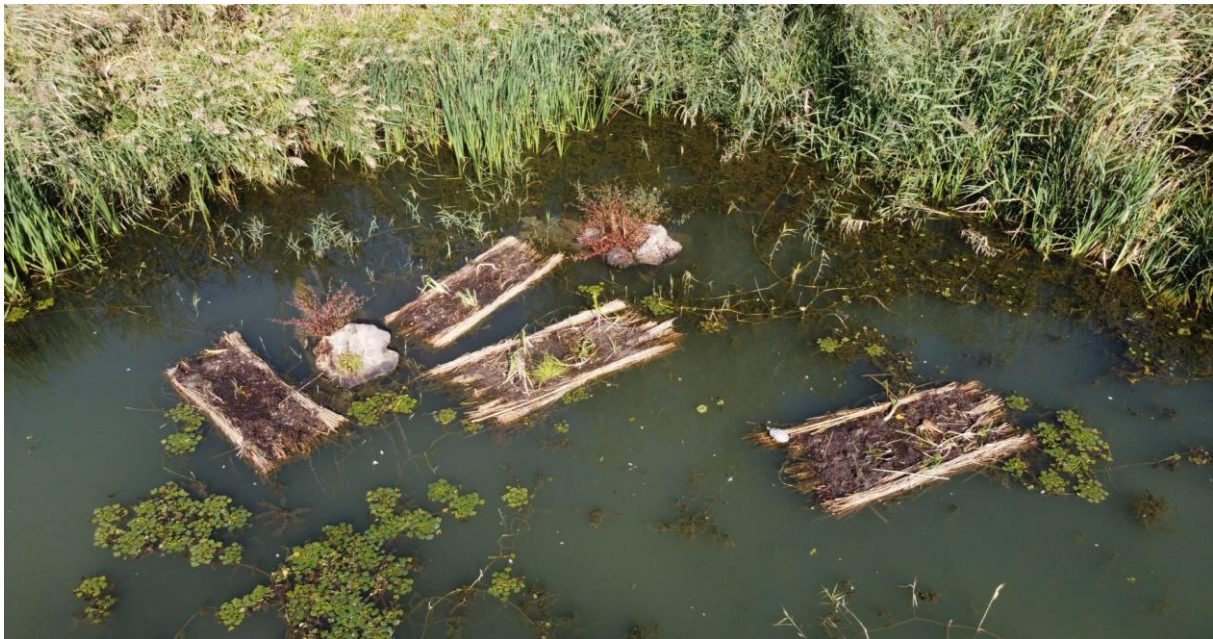
7. ábra Diákok kihelyezett nádtutajai

A védekezést és a kárelhárítást a helyi közösségek is nagy figyelemmel kísérték. Így nem csoda, hogy többen is elkezdtek együttgondolkodni, hogyan lehetne a helyreállítás után ott maradt nyílt vízfelületet ismét az egykori láppal borított területté visszaváltoztatni. A gondolkozást tett követte, s ennek az élére állt a helyi Szigetszentmiklósi Batthyány Kázmér Gimnázium és egyik tanára, Schwarczenberger Magdolna öko-munkacsoport vezető. Célja, hogy az erdei iskola 5. és 9. osztályos diákjai szakértők és vállalkozók segítségével a nyílt vízfelületre mesterséges úszólápokot helyezhessenek ki, amik segítenek a regenerációban. Az engedélyek beszerzése, szakmai egyeztetések és az igazgatóságunk kollégái által vezetett workshopok után a diákok elkészítették és vízrebocsátották az első néhány nádtutajt 2022 tavaszán, majd ősszel a második körre került sor. Igazgatóságunk együttműködik az iskolával, s a telepített tutajok képi dokumentálásával segíti a projektet.

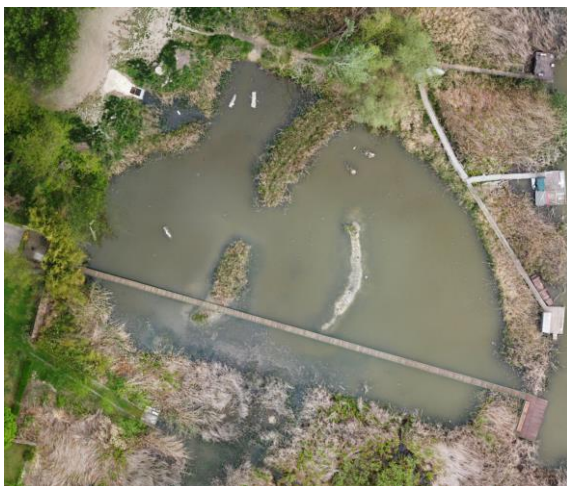
12. ábra Az érintett terület, 2022. május

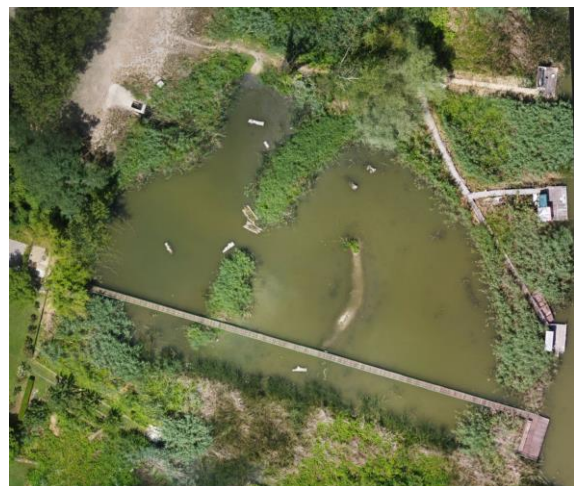
13. ábra Az érintett terület, 2022. június
