Hogyan készítsünk kérészetű duktil vízvezeték avagy a korrózió átka

Kivonat: Az 1950-es évek óta elterjedten fektetett duktil anyagú vízvezetékcsövek mára megmutatták, milyen következményekkel jár, ha nem veszünk tudomást a korrózió hatásairól. s bár létezik (korróziós szempontból) majdnem megfelelő EU szabályozás, ennek betartása esetleges. Az előadásban három fázis hibáit fogjuk elemezni, először a gyártási problémákat, aztán a szállítás/deponálás kérdéseit, majd végül a fektetéskor elkövethető hibákat. Megmutatjuk, hogy a megrögzött előítéletek, ill. az ismeretek hiánya miképpen képes az elvárhatónál jelentősen rövidebb élettartamú rendszereket létrehozni.

Kulcsszavak: Csőanyagok meghibásodása, korrózió, korrózióvédelem, építési minőségbiztosítás

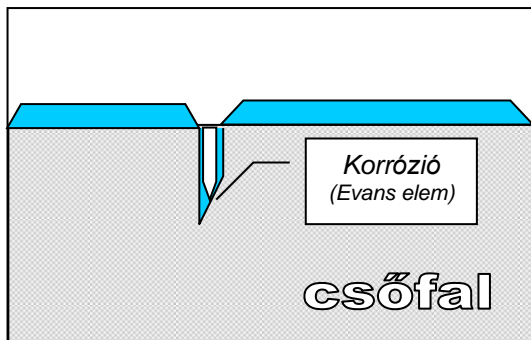
5. ábra. A lunkerben kialakuló állapot.

Az amúgy is vékony falból már az elején hiányzik annak egy jelentős hányada az adott ponton, így a korróziós folyamat sokkal hamarabb átér a fémen. (5. ábra) A hiba nem ki-védhető, a megfelelő minőségellenőrzés garantálásával minden további nélkül megelőzhető.

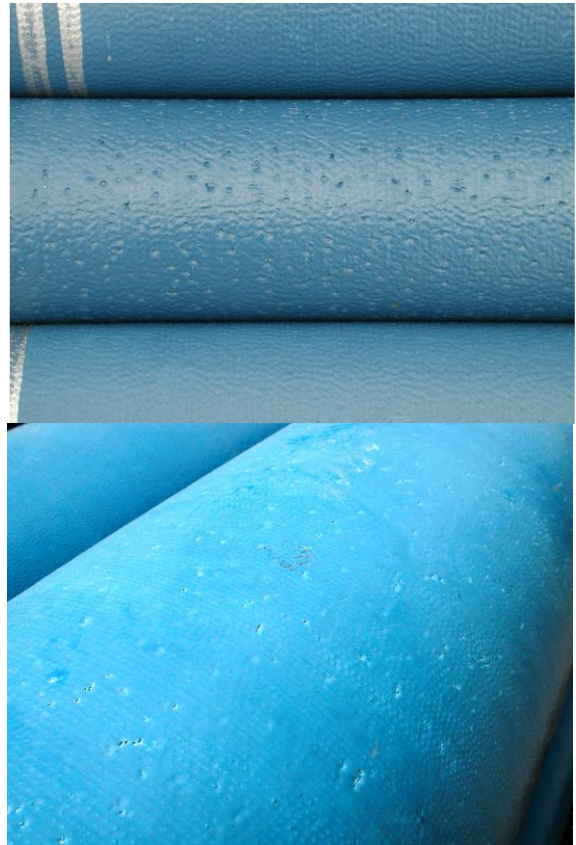
A szabvány előírja, hogy a leöntött cső felületének simának és szennyeződésmentesnek kell lennie. Több országban és több helyszínen találtunk azonban olyan csövet, (4. ábra) amelynek a felületén mély, az öntéskor keletkezett lunkerésedés volt látható. Ezek mélysége sokszor elérte a 3-4 mm-t is! Miért is veszélyes ez? Nyilvánvalóan a lunkerek mélyén a bevonat nem tökéletes, a környezethez képest eltérő elektrokémiai viszonyok alakulnak ki.

4. ábra. Lunkeres csőszálak

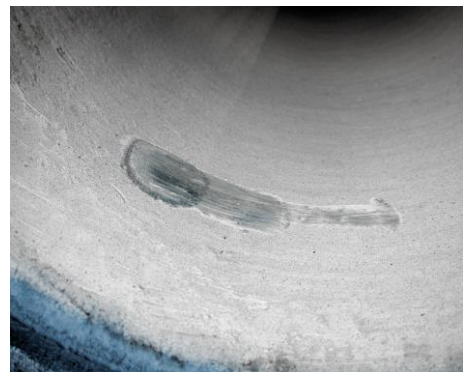
A cementhabarcs bevonatoknál azonban ismét tapasztaltunk olyan jelenségeket, amelyek a későbbiekben „biztosítják” a rövid élettartamot. (6. ábra)

6. ábra. Cementbevonat hiányosság

Az EN 545 előír egy bizonyos vastagságot a bevonatra, és alapvető elvárás a bevonattól a folytonosság is. Nem csak azért fontos ez, mert csak így képes a bevonat a fémfelületet elválasztani az elektrolittól, de azért is, mert a hiányos bevonatú rész és az ép részek között koncentrációs elemképződés alakul ki, ahol is a bevonatlan felület korróziója igen nagymértékben felgyorsul, és így a vezeték belülről kifelé fog lyukadni. A 7. ábrán látható egy csőszál belseje, ahol a cementbevonat hiányossága miatt, a még be sem épített csövön már megindult a korróziós folyamat.

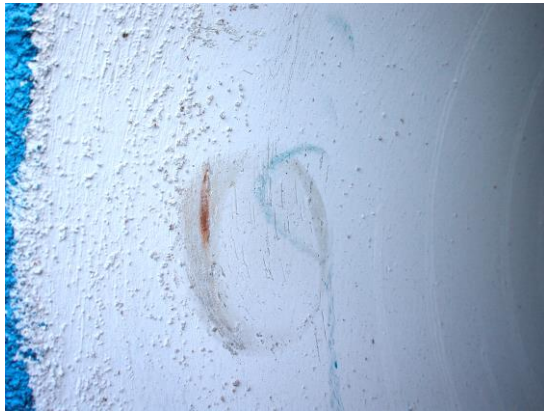
7. ábra. Megindult korrózió.

A jelenség megint a kiszállítás előtti minőségellenőrzés hiányosságát jelzi.

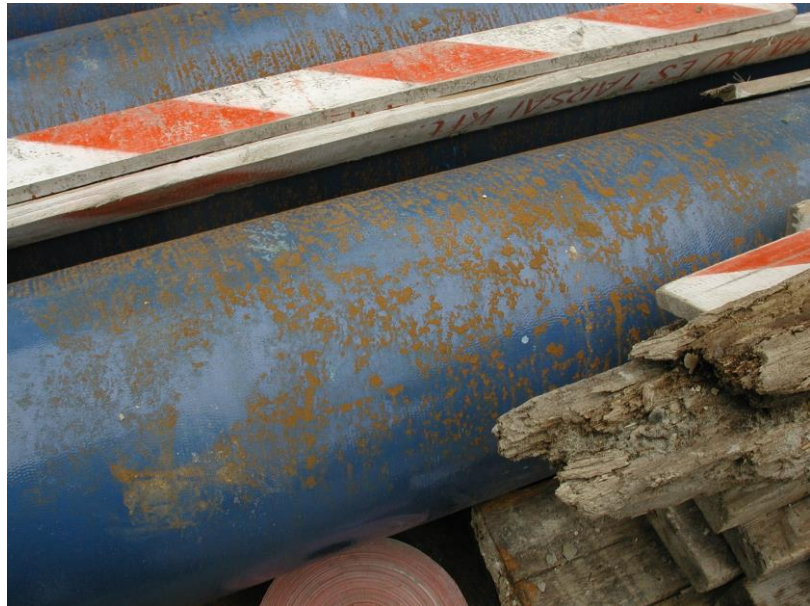
9. ábra. Megindult korrózió

alá, nem csúsztatják, görgetik betonon, aszfalton, köveken a bevont felületet. Ámde itt megint lehet alkotni: legyen olyan vékony (9. sz. képen pl. nem éri el az 5-8 μ értéket) a felhordott réteg, hogy már a tárolás közben rozsdásodjon meg a csőanyag. Sikeres akció, garantált a rövid élettartam! Persze ha jó a minőségbiztosítás, akkor egy gyártó ilyesmit ki nem engedne a kapuján!

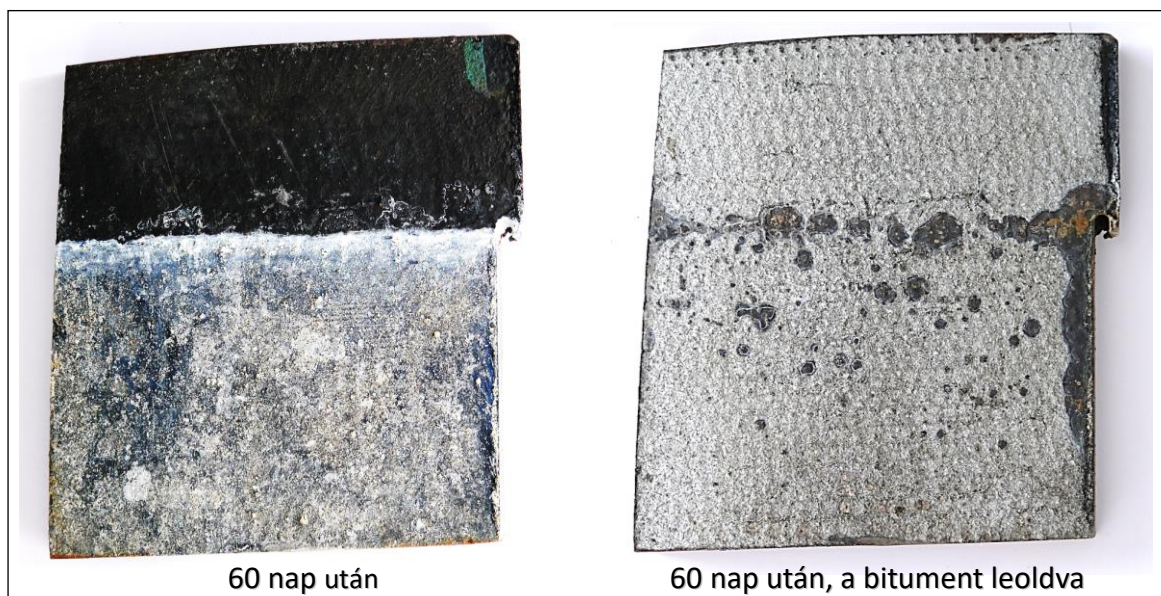
11. ábra. A korrózió megindulása és sebessége közepesen agresszív talajvízben.

és a cső a továbbiakban szabadon korrodálhat. A korróziótermékek megduzzadva lerepesztik a külső epoxi - bevonatot, tovább fokozva a korróziós folyamatok hevesességét. A folyamat pár év alatt lezajlik, holott a tervezett élettartam legalább 50 év!

A 11. ábra egy konkrét vizsgálat eredménye, ahol is egy kísérlettel a gyártók által előszere-tettel reklámozott megoldásnak a tényleges hatékonyságát lehetett bemutatni!

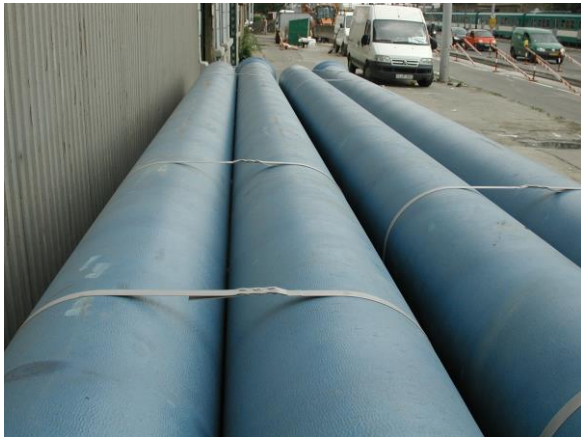
Nyilvánvaló tehát, hogy a külső védőbevonat épsége döntő fontosságú. Tétélezzük fel, hogy a gyártósorról egy hibátlan passzív védelem-mel ellátott cső kerül le. A szállításhoz a gyár-tók ezt kötegelik. De nem ám akárhogy: acél-pántokkal! (12.ábra) Olyan acélpántokkal, amelyek széle a borotvapengéhez hasonló élességű!

12. ábra. Pántolás acélszalaggal

Nyilvánvalóan műszaki nonszensz olyan pán-toló anyagot alkalmazni, amely keményebb, mint a bevonat, hiszen a szállítás során a csö-vek mozognak, és ez a mozgás a szigetelés sé-rülését okozza. Érdekes módon a feltámasztá-soknál megkövetelik a fahasábokra helyezést, az acélpántolást viszont vidáman gyakorolják. A megoldás mindenesetre bajcsinálóként ha-tékony! (13. sz. ábra)

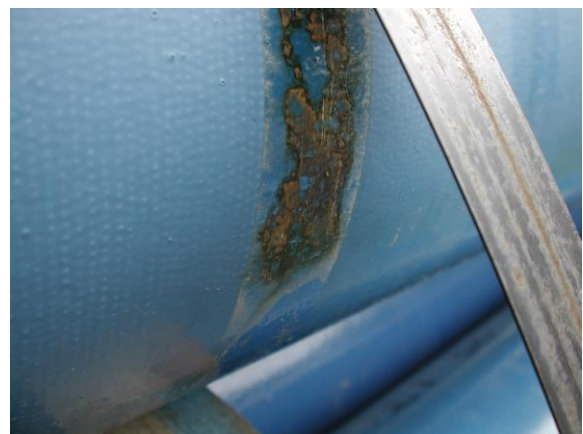
13. ábra. A hatásosság bizonyítva

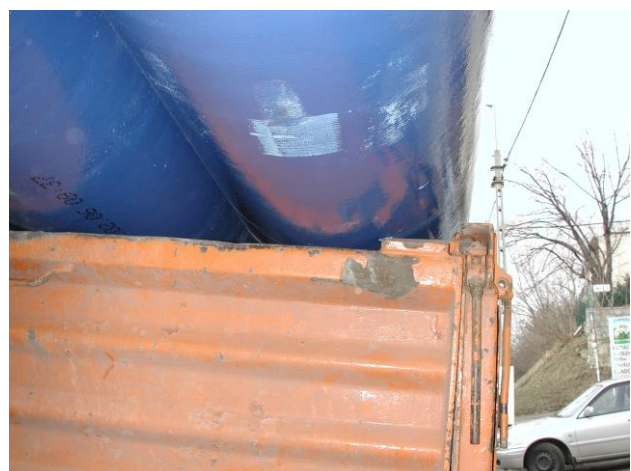
Sajnos azonban a szállítás során nem biztosí-tott a csövek mozdulatlansága, ezért a pán-tolások, vagy a nem megfelelő szállítóeszköz (14. ábra) a védőbevonat sérülését okozza.

14. ábra. Alkalmatlan szállítóeszköz

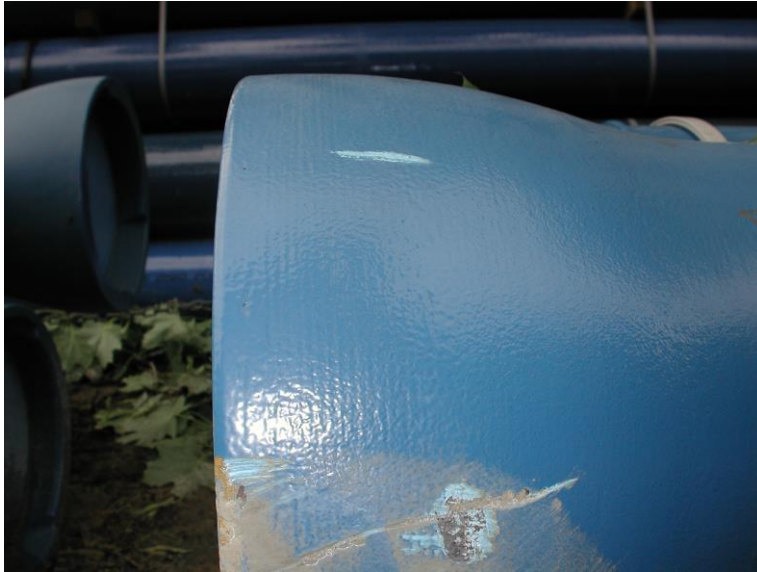
15. ábra. jellegzetes szállítási hiba

Itt felmerül az átvétel kérdése: hogyan kerülhet ki ilyen cső a munkagödör mellé? Másrészt ilyenkor kellene a gyártók fejlesztőit szőnyegszélre állítani: micsoda öntvényt állítanak elő, amelyik már az atmoszférikus korrózió hatására, pár nap alatt, sokszor 2-3 mm mély korróziós bemaródásokat produkál?

A csőgyárak rendelkeznek helyszíni javítási technológiákkal, javítóanyagokkal. Tapasztaltuk, hogy az ezekről szóló információk a szállítók,

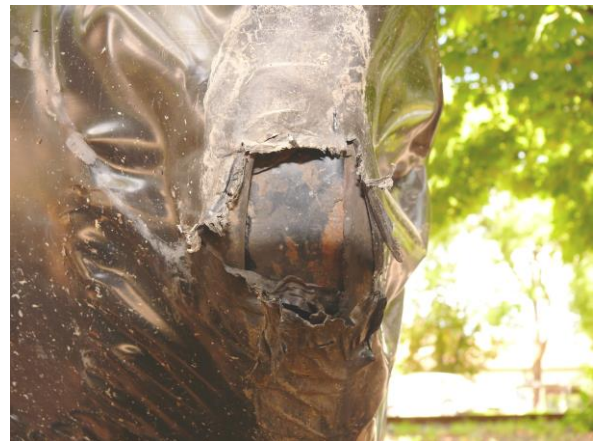
Persze a helyszíni depóniák kialakítása sem nélküli a megfelelő elemeket: a vékony epoxi réteggel bevont felületet nemegyszer görgetik a betonon, vagy egyszerűen leteszik rá tárolás közben. (17. ábra) Maradva az autós hasonlatnál, képzeljük el, hogy a kocsink karosszériá-

16. ábra. Jellegzetes szállítási hiba

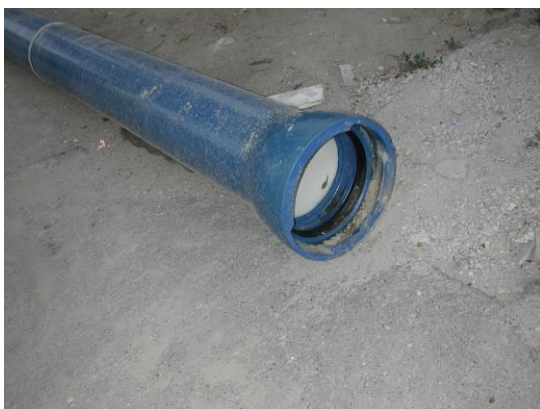
17. ábra. Gurul a cső a betonon

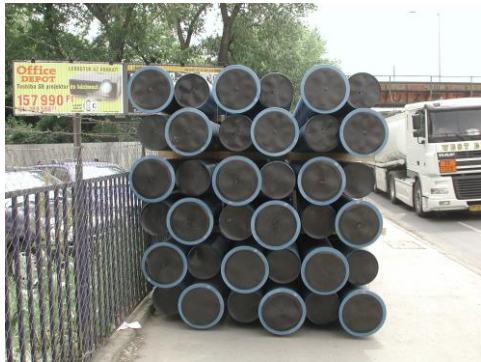
képesek meglepni bárkit: a 18. ábrán jól látható, hogy sikerült olyan magasra pakolni a csöveket, hogy a terhelés a csőtokokat egyszerűen belenyomta a járdába. (19. ábra)

18. ábra. Terheljük csak azt a csövet

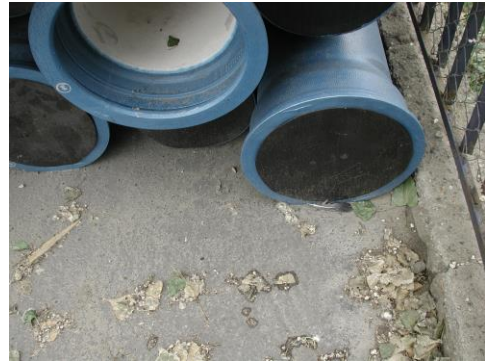
19. ábra. A tok a járdába nyomva

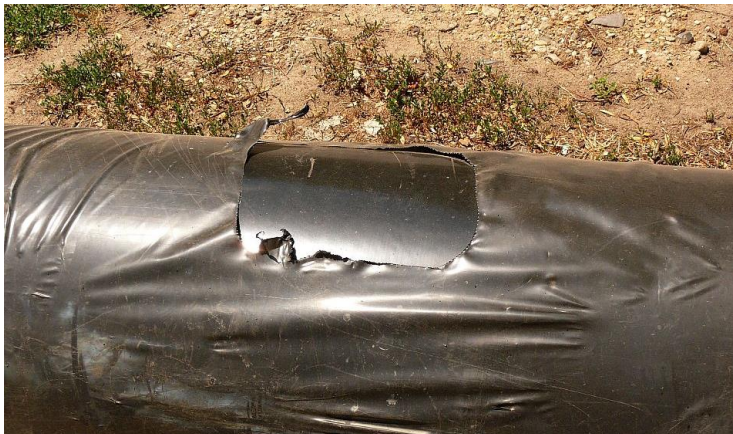
20. ábra. Sérült UV védőfólia

Az epoxi műgyanták, de a PUR bevonatok is meglehetősen érzékenyek az ibolyántúli (UV) sugárzásra. A PUR bevonatos csöveket egyes gyártók védőfóliába burkoltan szállítják, hogy a beépítésig az UV hatást kiküszöböljék. Ám a szállítás során erre igen kevésbé figyelnek (20. ábra). Ráadásul a vizsgálat idején a bevonat hőmérséklete meghaladta a 60 C°-ot a tűző nap hatására!

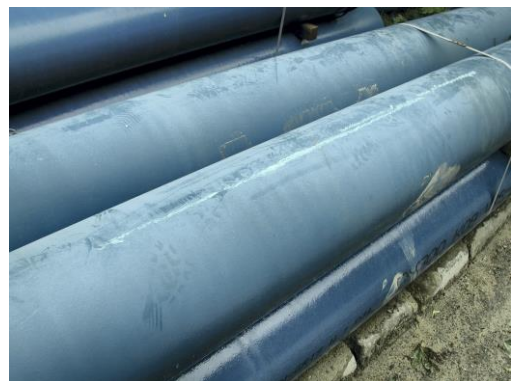
- Az acélszalagos pántolás
- A közvetlenül a betonfelületre fektetés
- A gondatlan szállításból származó sérülés
- Az UV sugárzás öregítő hatása: érdemes megfigyelni az alsó és a felső cső bevonatának szín és állagkülönbségét. (Ugyanazon gyártó ugyanolyan típusú csöveiről van szó)

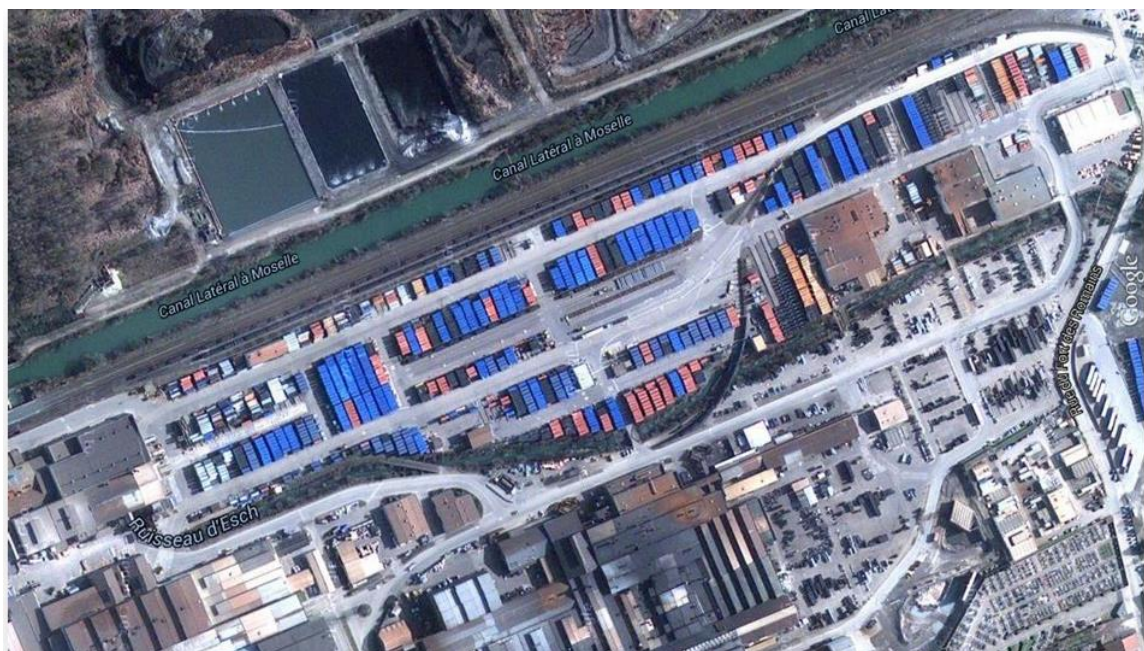
Sokszor elhangzott a különböző vizsgálatok eredményeinek értékelése során, hogy mi- nek az UV védelem, hiszen a csöveket eltemetik, és ott nem éri ezeket sugárzás. Az UV ellenállóság meg pénzbe kerül! Mármost figyeljük meg az un. „csőnapozókat”, ahol is a gyártás után minden védelem nélkül, több-kevesebb ideig kiteszik a felületeket az UV sugárzásnak! (22; 23; 24. ábrák) Láthatóan ez a megszokott, rutinszerű eljárásuk!

22. ábra. A csőnapozó, 2008

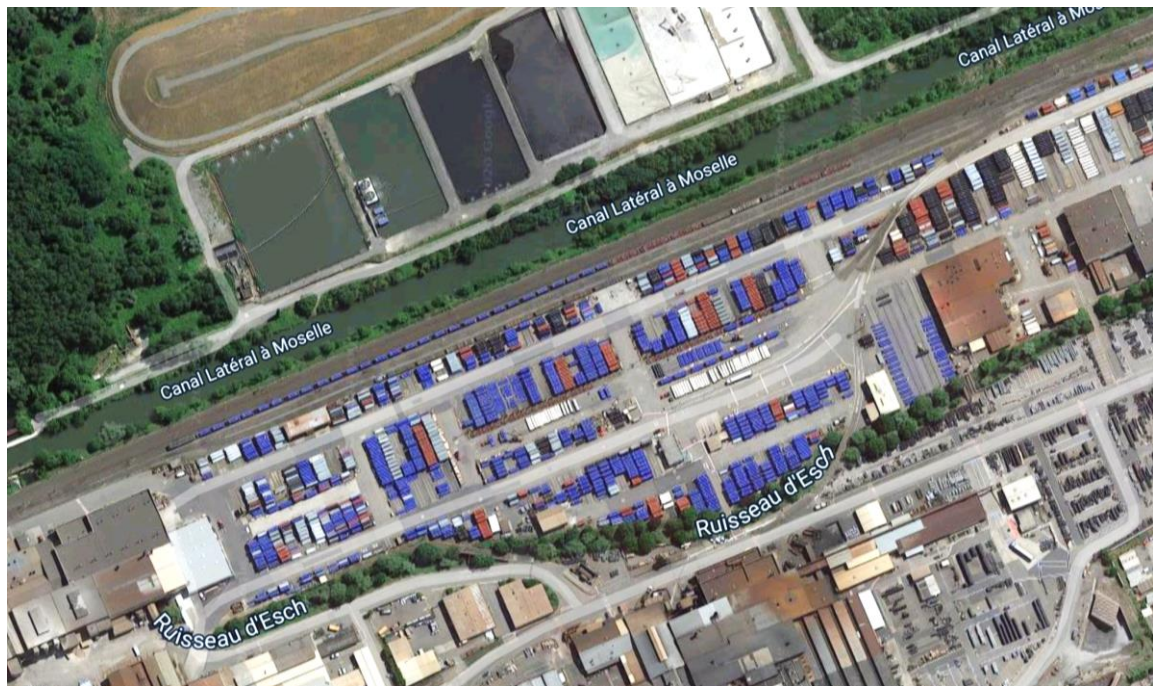
23. ábra. A csőnapozó, 2020

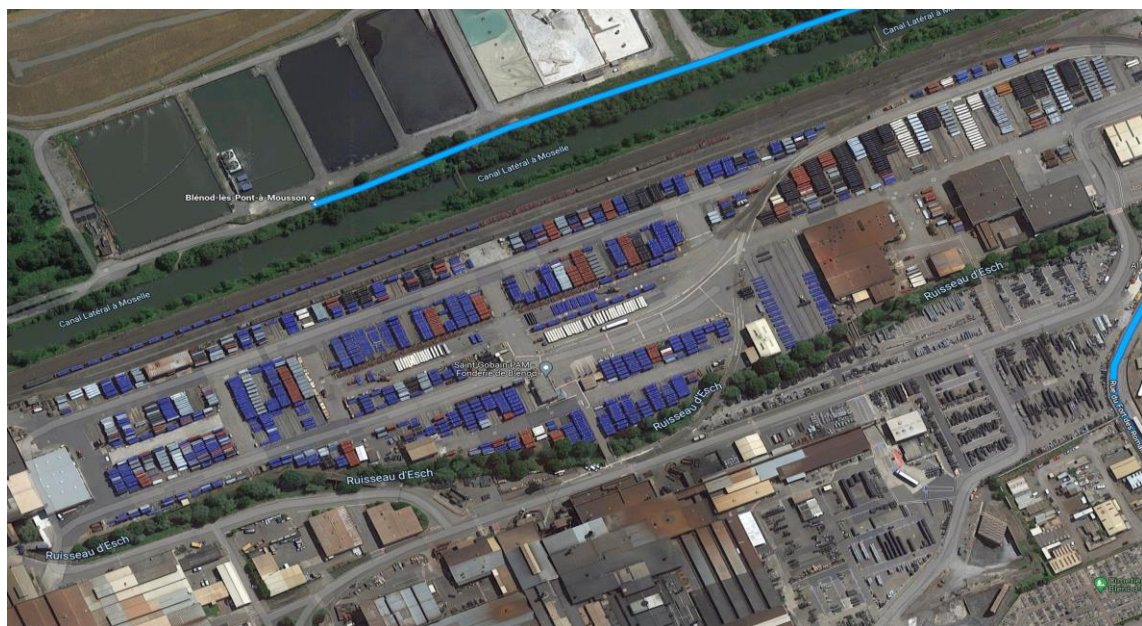
24. ábra. A csőnapozó, 2022

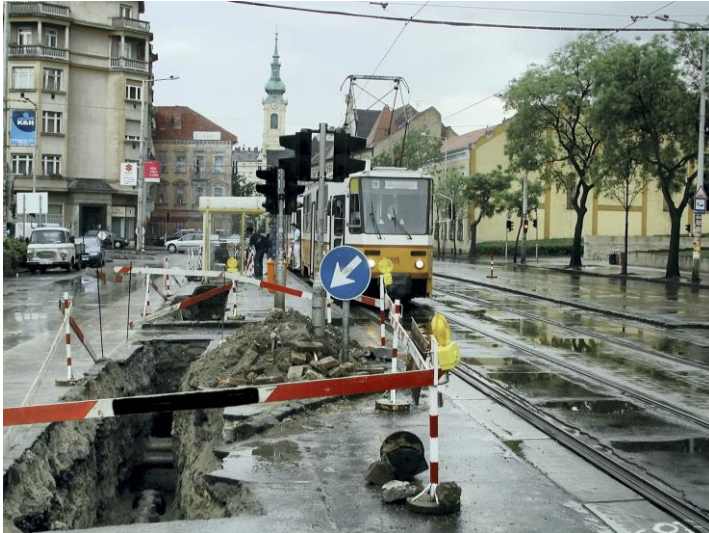
Ez a megoldás persze azzal jár, hogy az adott környezetben nem hatékony korrózióvédelmi módszert alkalmaznak, aminek aztán sok járulékos következménye lehet. Így pl. az EN 545 megadja, hogy a szokványos korrózióvédelmű (pl. epoxi bevonat + cinkbevonat) csövek pH 6 alatti környezetben nem fektethetők, további védelmi beavatkozások szükségesek. Egy minőségi reklamáció során a gyártó gond nélkül elháríthat minden felelősséget, ha bizonyítani tudja, hogy pl. ez a feltétel nem teljesült. Vagy amikor a nyomvonal egyen- és váltakozóáramú kóboráramok által veszélyeztetett! Márpedig nem egy és nem két esetben tapasztaltunk ilyesmit.

26. ábra. Gyakorlatilag védelem nélküli GÖV cső fektetése

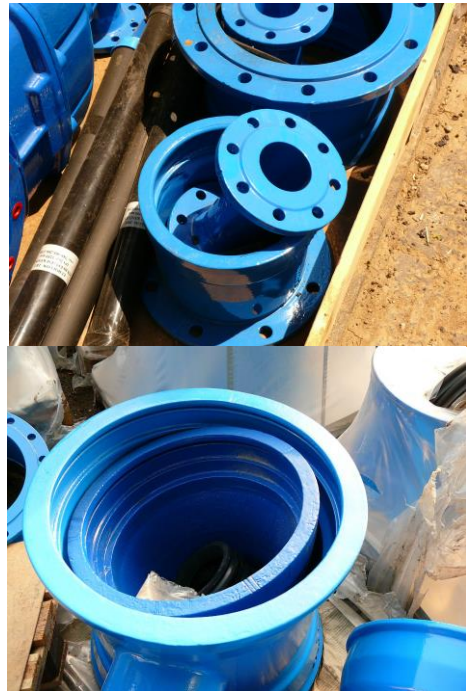
A matrjoska szerű egymásba pakolás (27.ábra) nem akkora helytakarékosági nyereség, amely felérne a meghiúsuló szigetelés miatt előbb-utóbb bekövetkező károkkal.

27. ábra. Idom-matrjoska

Nyilván semmi mást nem kellene tenni, csak ezeket a szerelvényeket külön-külön, egymással nem érintkezve, és a közvetlen napsugárzástól védve: mondjuk le-takarva kéne tárolni a munkahelyen is.

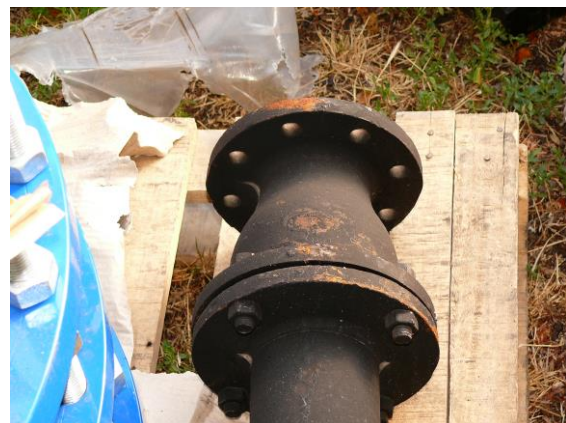
Az is érdekes, és a korrózióval kapcsolatos ismeretek hiányosságait mutatja, hogy olyan szerelvények is beépítésre kerülnek, amelyeken már a tároláskor jól láthatók a korróziós nyomok (28. ábra):

28. ábra. Beépítés előtt már korrodált idom

A kijavítás igen rövid időt venne igénybe, ám él a tévhit: az öntöttvas nem korrodál!

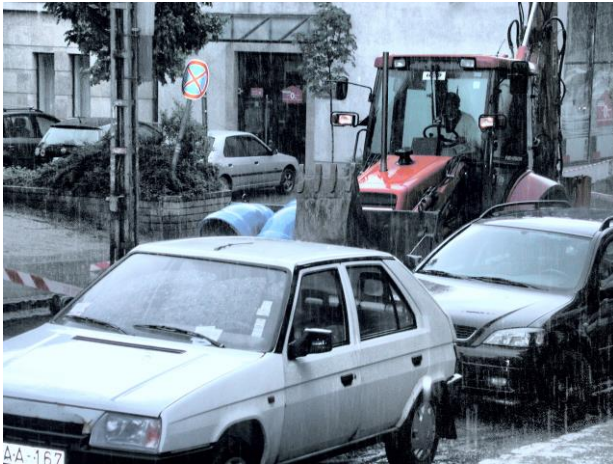
29.ábra. Utaztassunk tolólapáton

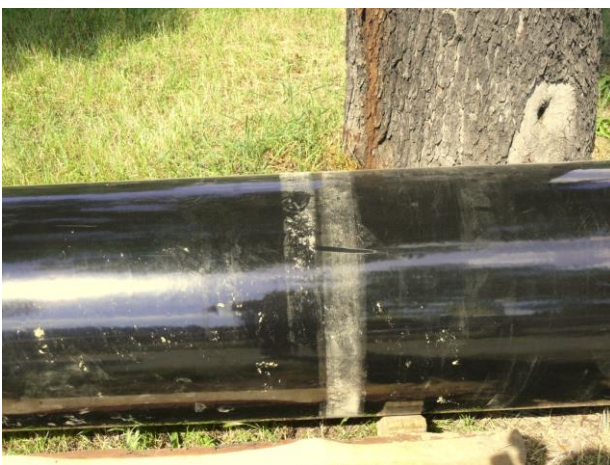
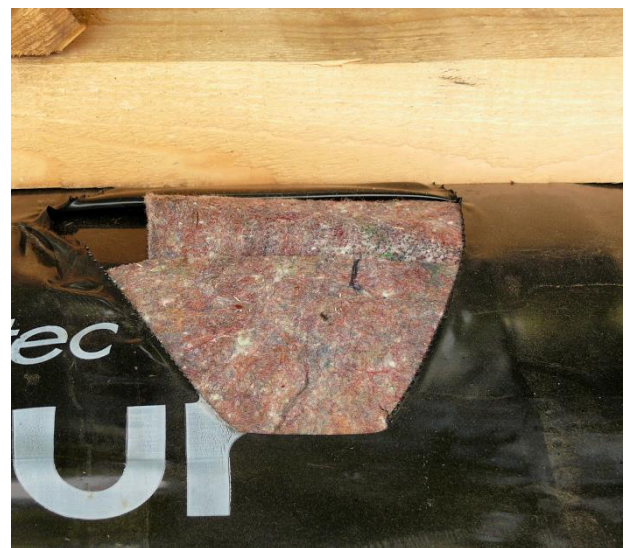
Emeljük csak meg a csövet (a felszíni réteghőfoka < 60C° 31.ábra), lehetőleg jó keskeny hevederrel de előtte gondosan bontsuk le gyári védőbevonatot:

30.ábra. Filc védőréteg

A látható nyomok árulkodnak: sikerült ismét lehetőséget teremteni a korrózióknak némi tevékenységre! Egyrészt látszik a keskeny és erősen poros heveder nyoma, de közelről megszemlélve látható, hogy a durva homok bizony szépen belenyomódott az amúgy 700 µ vastagságú bevonatba.

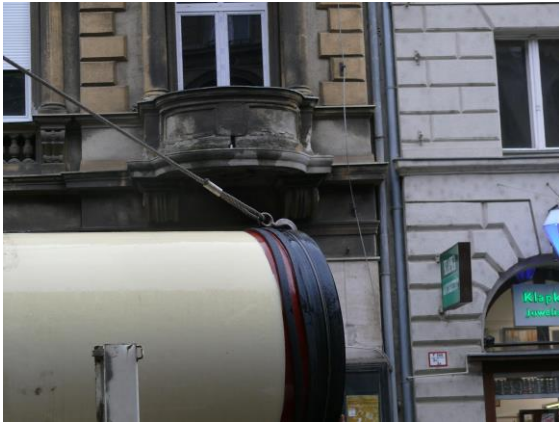
Ha megnézzük a 32. ill. a 33. ábrákat Akkor fényes nappal tanúk előtt elkövetett szabványsértést láthatunk, amit minden további nélkül lehetne szándékosnak is tekinteni!

32. ábra. Emelés kampóval I.

Előzőekben láttuk, hogy a cső külső, ill. belső, cementhabarcsos bevonatának épsége feltétele a védelemnek. Lehet tippelni, hogy a kampók érintkező felületein fellépő feszültegek mennyi kárt okoztak!

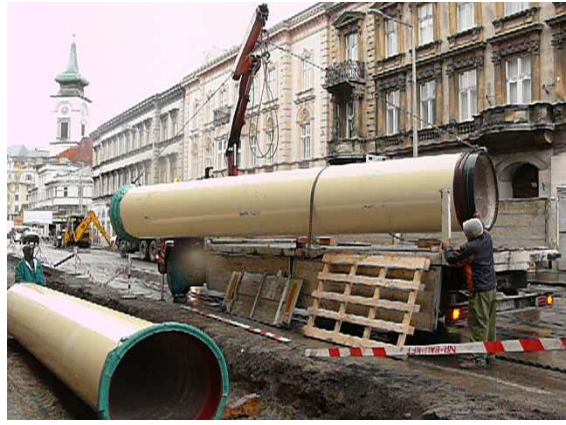
33. ábra. Emelés kampóval II.

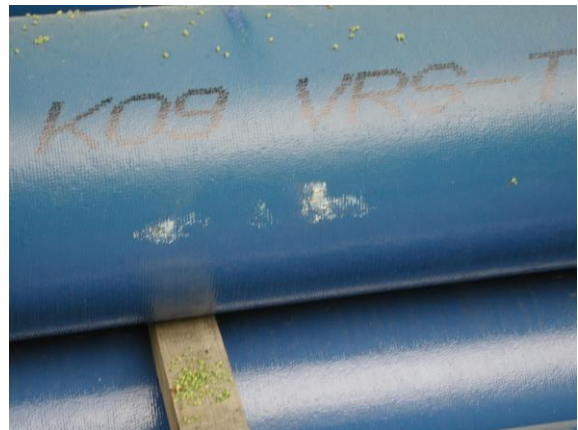
34. ábra. A csákány csókja

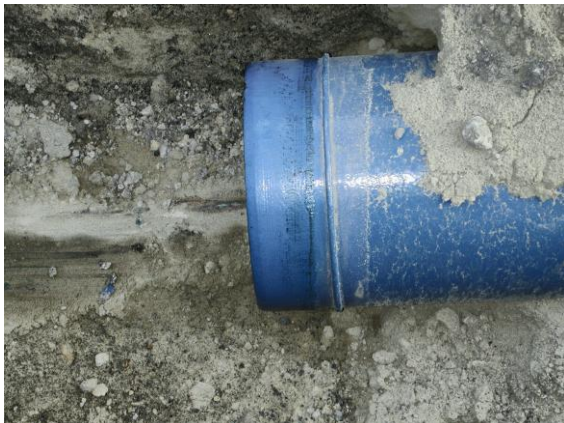
35. ábra. szokásos munkaárok tükör

Tulajdonképpen a tapasztaltak egy mondattal el is intézhetők: a valóság még köszönőviszonyban sincsen a szabványban leírtakkal, de ami még meglepőbb, az illetékeseknek fogalma sincs, mit is várnának el mindenféle papírok.

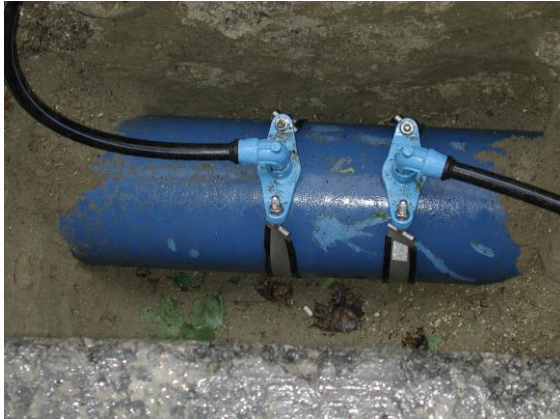
36. ábra. Itt a csavar, hol a védelem?

A 36. és 37. ábrán két szerelvény tipikus kialakítását láthatjuk. A galván-horganyzott vagy kadmiumozott csavarokat becsavargatják (alátét nélkül), jól meghúzzák, aztán betemetik. Majd három-négy év múlva csodálkoznak, hogy a kötés szétesik, aztán mérgeledünk, mert magas a vízveszteség. A csavarok meg így néznek ki: (38; 39. ábra)

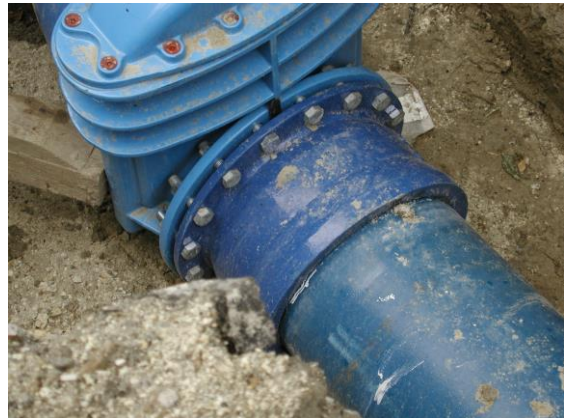
37. ábra. Itt még több csavar, hol a védelem?

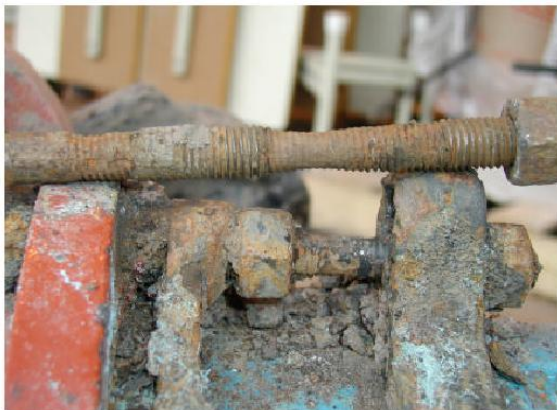
38. ábra. Ez egy csavar volt

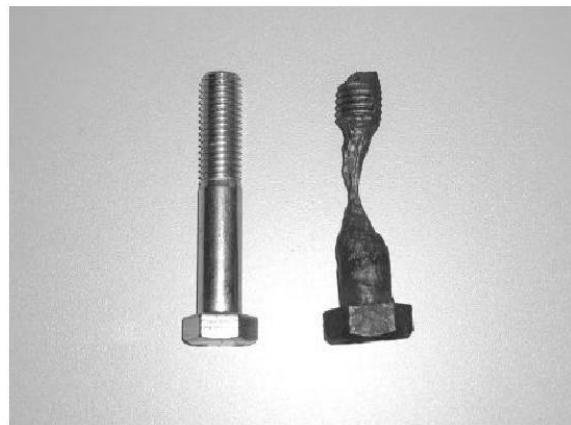
39. ábra. Ilyen volt, ilyen lett...

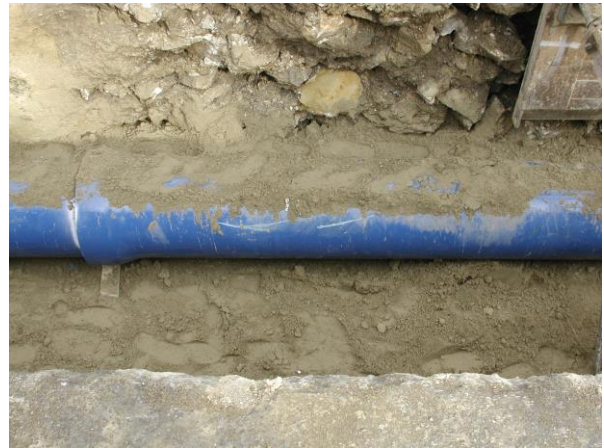
40. ábra. Sérült bevonatú cső betakarása

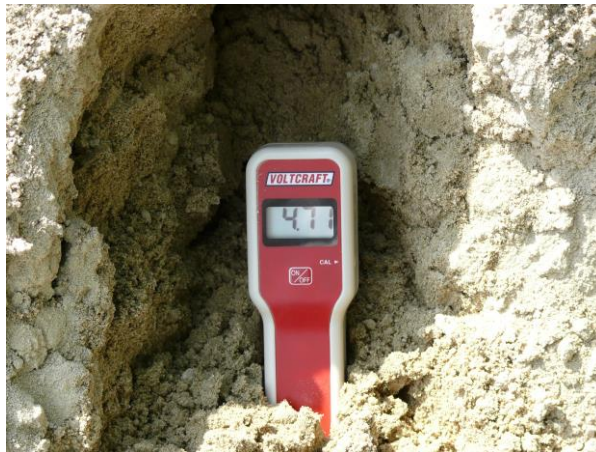
Lehet bizony: nem egyszer tapasztaltuk, hogy a homokdepónia (41. ábra) pH értéke 4-5 között volt mérhető. Azaz savas környezetet teremtettünk a cső köré. Mit jelent ez? A

41. ábra. Savas pH-val homok depónia

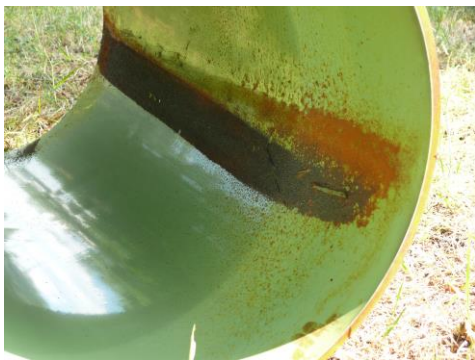
Mi történik ilyenkor? Elővesz a kivitelező egy méretes korongvágót, aztán ahogy esik, úgy puffan, szépen lemetéli a felesleges darabot. Sem szabályos letörés, legömbölyítés, de főleg sehol a paláستtal megegyező minőségű korrózió elleni védő bevonat.

42. ábra. Csőszabászat...

Végül, de nem utolsósorban: szabjunk-varrjunk: ha a csőhossz nem megfelelő, akkor a szálból le kell vágni. Minden gyártó megadja, ezt hogyan, milyen eszközzel és milyen módon kell elvégezni. Egy dolgot azonban nem hangsúlyoznak eléggé: a megfelelő korrózió elleni védelmet a frissen vágott felületen is biztosítani kell.

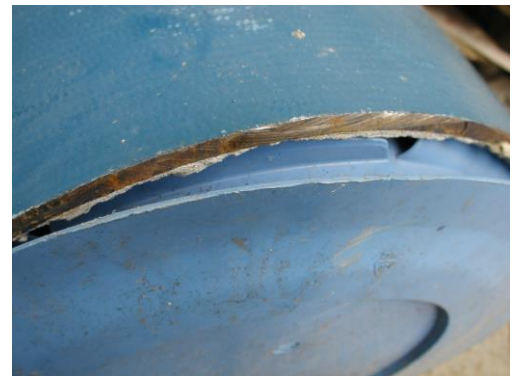
43. ábra. Csőszabászat...
