# Tiszalöki vízlépcső és hajószilip rekonstrukciójának tervezési tapasztalatai

Kisely Tamás, Metaduo Kft.

**Kivonat:** A Tiszalöki Vízlépcső rendkívül jelentős vízgazdálkodási szerepet tölt be. A Tisza duzzasztása által létrejövő felvízi bögéből vízkiadás biztosítható a Tiszából a Keleti- és a Nyugati-főcsatornába, 3x4,5 MW névleges teljesítményű vízenergia termelést tesz lehetővé, továbbá nagy szerepet játszik a vízi közlekedésben is, mivel az országhatárig III. osztályú víziutat biztosít. Az eltelt évtizedek viszontagságai miatt, a korábbi felújítási munkák ellenére is, szükségessé vált egy átfogó rekonstrukció. Ez kiterjedt az acélszerkezetek és gépészet javítására, korrózió védelmére, a betonfelületek javítására, villamos berendezések, és rendszerek cseréjére, a mederszakaszok kotrására, és a hajószilip felújítására, az alvízi vezetómű átépítésére. A felújításra vonatkozóan az Országos Vízügyi Főigazgatóság által meghirdetett nyílt közbeszerzési eljárás nyertese a KÖTIVIEP'B Közép-Tisza Vidéki Vízépítő és Telekommunikációs Kft. lett, amely cég a vízépítőmérnöki, építészeti, korrózióvédelmi kiviteli és engedélyezési tervezési feladatokkal a METADUO Kft.-t bízta meg. A dolgozat

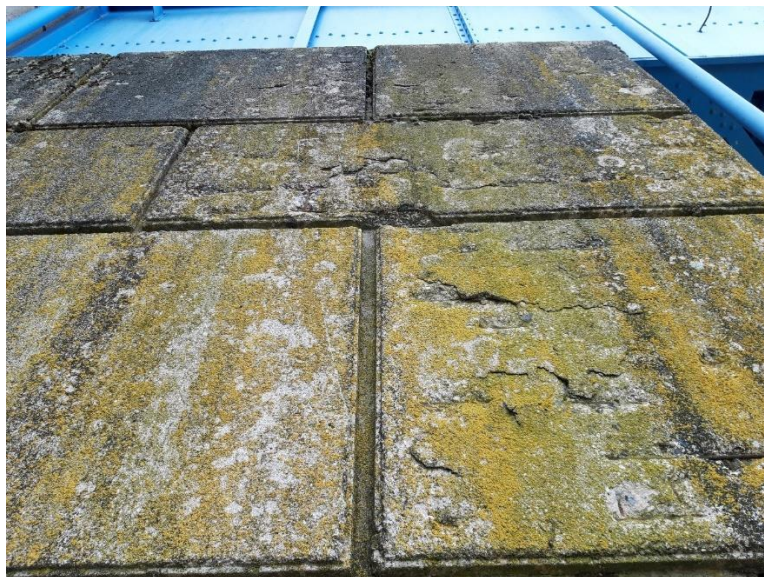
A betonfelületek javítása előtt a felületről vízsugaras tisztítással el kellett távolítani minden szennyeződést, port, olaj és zsír maradványokat, korábbi bevonatokat stb. A betonfelületek tisztítása során a laza, málló, repedezett, károsodott részeket is el kellett távolítani az ép betonfelületig (6. ábra).

6. ábra Károsodott pillérburkolat

A betonacélok passziválása és a korróziós inhibítor felhordása után tapadóhíd majd R4-es osztályú egykomponensű, szálerősítésű, alacsony zsugorodású szerkezeti javítóhabarccsal kellett a betonhibákat helyreállítani. A javított felületek stokolása után a teljes felületet egységesen (a csak tisztított részekkel együtt) SIKA betonimmun rendszerrel kellett lefesteni (7-9. ábra).

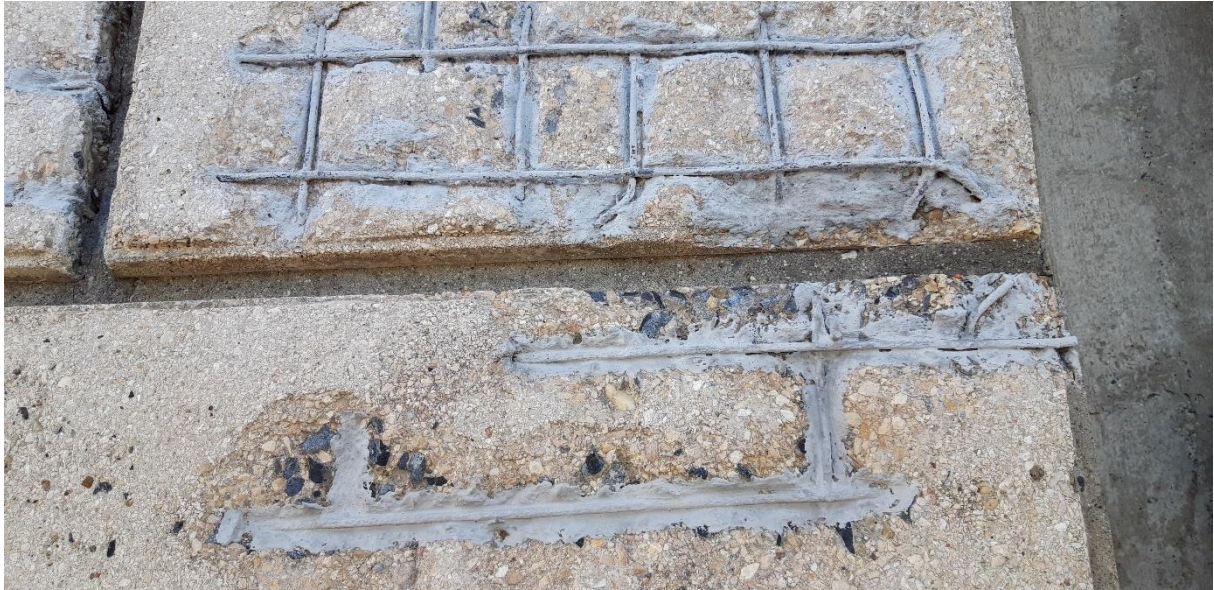
*7. ábra Betonacélok passzíválása*

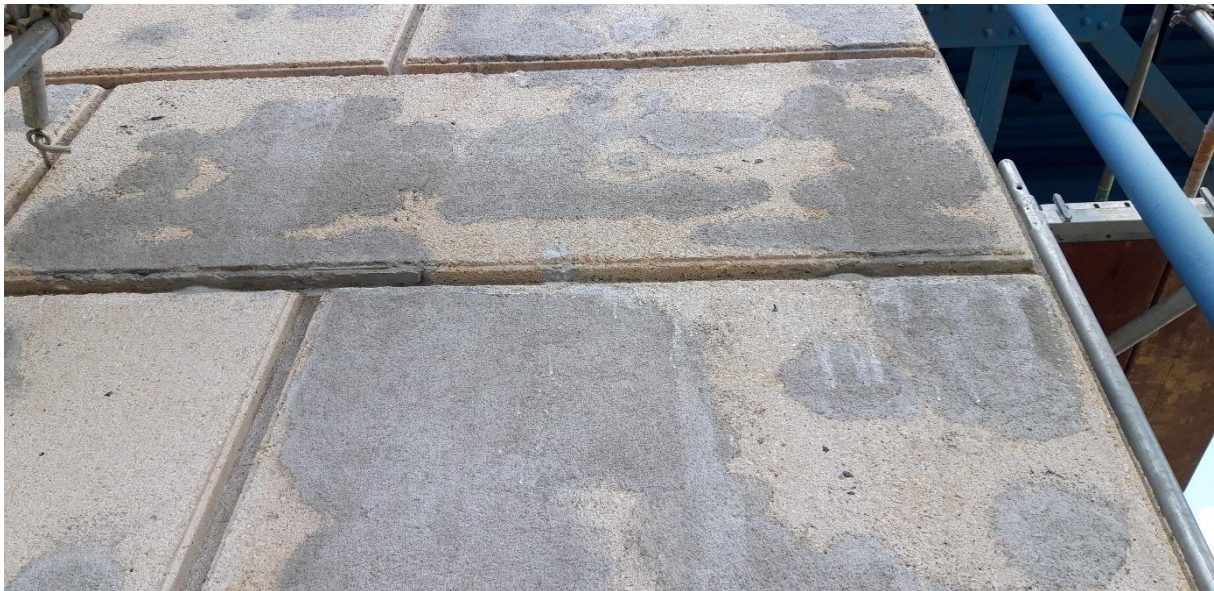
*8. ábra Pillér betonburkolatának javított felülete*

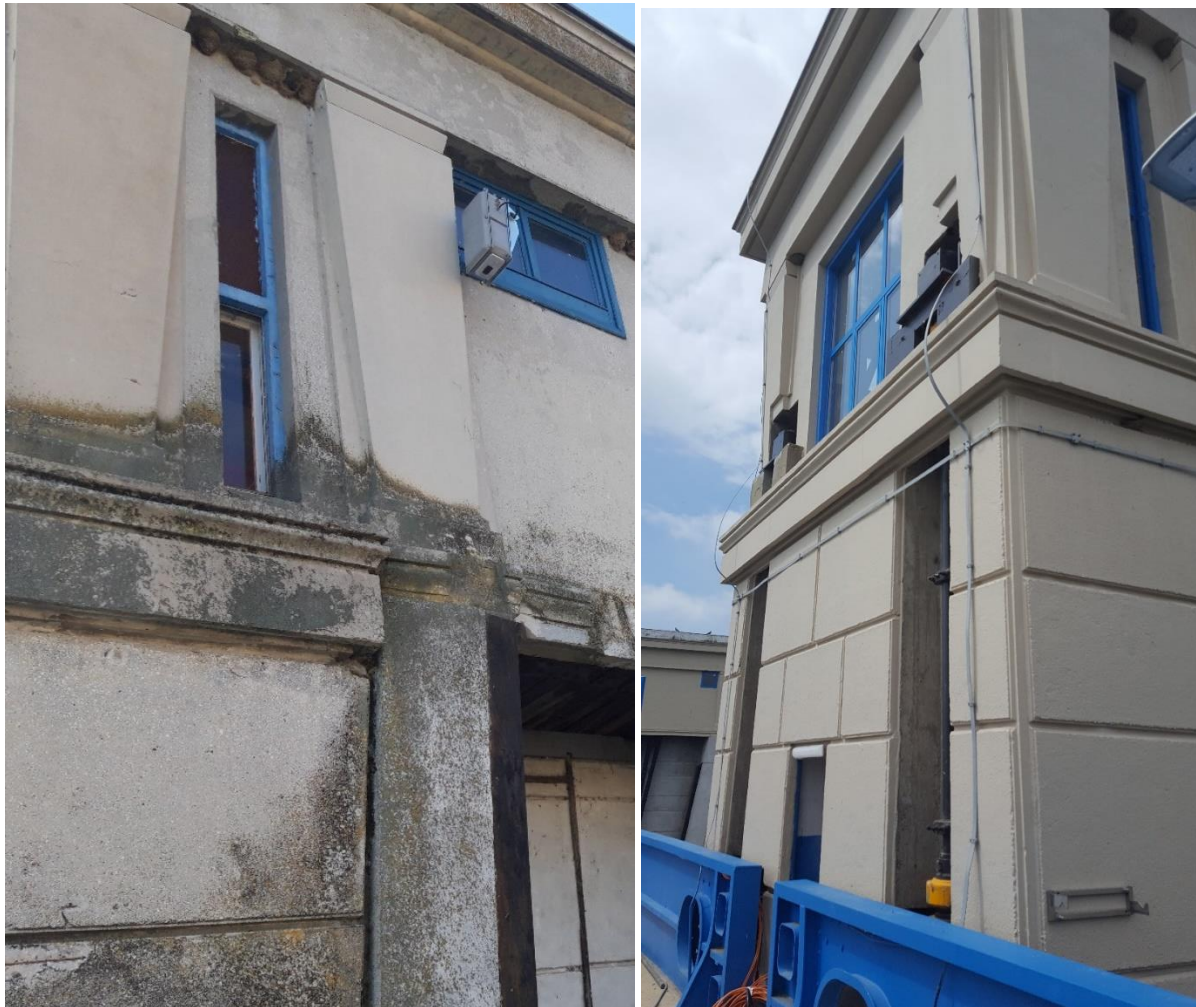
*10. ábra Pillérgépház felülete felújítás előtt (balra) és után (jobbra)*

A projekt keretében felújításra kerültek a pillérgépházak egyéb részei is: új lapostető szigetelés épült, a felújításra kerültek a járőfelületek és lépcsőházak, új nyílászárók kerültek beépítésre, illetve helyreállították a sérült párkányokat (10. ábra).

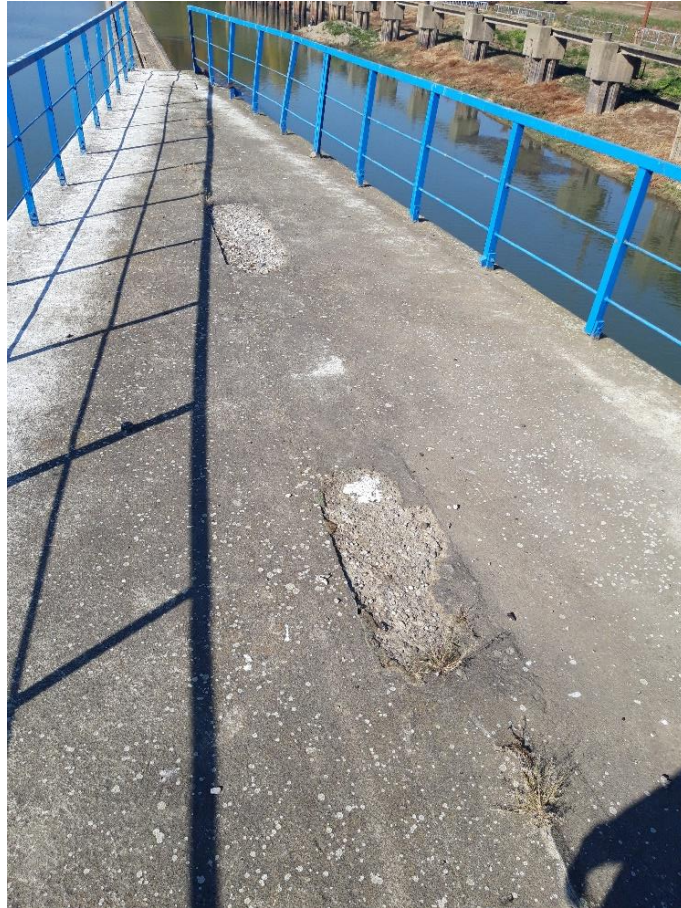
*11. ábra Hajózsilip járófelülete a felújítás előtt*

A beton járőfelületeket a tisztítás és a repedések rugalmas poliuretán bázisú injektáló gyantával történő injektálása után tapadóhíddal és nedvesre a nedvesre technológiával cementbázisú, szálerősített habarccsal kellett javítani 1,5 cm vastagságban (11-12. ábra).

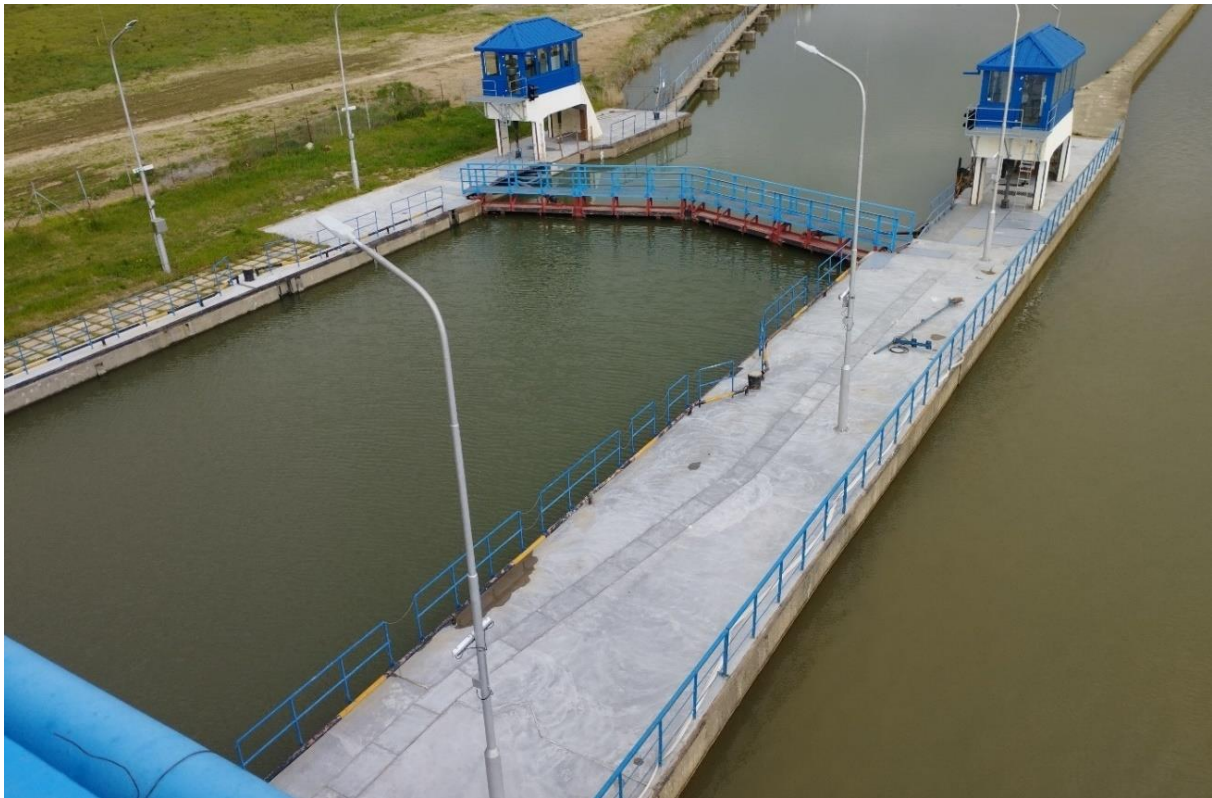
*12. ábra Hajózsilip járófelülete a felújítás után*

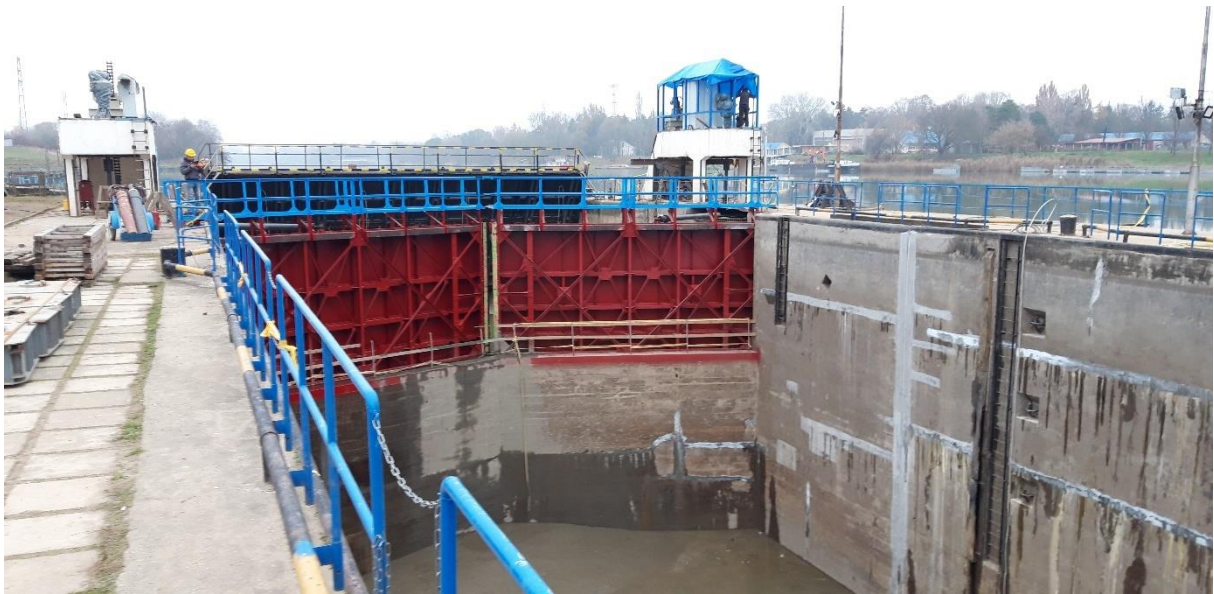
14. ábra Felújított dilatáció

A dilatációs hézagot nagyteljesítményű hézagtömítő rendszerrel kellett felújítani. Ennek érdekében el kellett távolítani a régi szalagot és a dilatáció két oldalán a dilatáció hosszában 25 cm széles, 5 mm mélységű hornyot kellett marni. A horony tisztítása után az új nagyteljesítményű hézagtömítő rendszert hézagtömítő szalaggal és epoxi ragasztóval kellett rögzíteni (13-14. ábra).

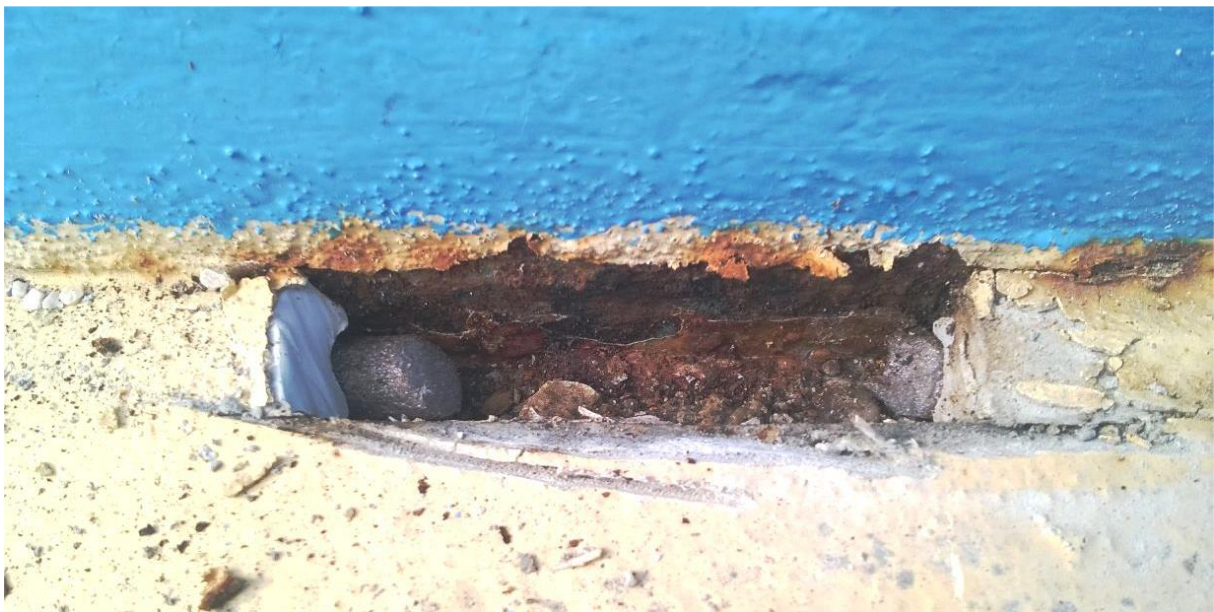
Az acél tartószerkezet lemezének rozsdásodása az acél mellvédfal és a beton pályalemez járófelületének csatlakozásánál, az acél padlóösszefolyóknál, az acélszerkezet vízszintes felületeinek (mellvédek felső övének) egy részénél jelentős mértékű volt. A pályalemez alatti acélszerkezeti elemeknél, elsősorban a pályalemezt tartó főtartók pályalemez alatti részein még fokozottabbak a korróziós meghibásodások már az acélfogyás határán voltak, a keletkezett rozsdaréteg vastagságából következően.

*15. ábra Korrózió az acél mellvédfal és a beton pályalemez járófelületének csatlakozásánál*

A legfontosabb tisztítandó felület elsősorban a híd beton pályalemezének és a festett acélszerkezet csatlakozásánál lévő sáv a teljes híd hosszában, két oldalt, mert a rozsdásodás a csatlakozási hézagból indulva felfelé átlagosan 10-15 cm, helyenként 20 cm magasra is feljutott, valamint kitisztított hézagban is min. 2 cm mélyen (a híd teljes hosszában el kellett távolítani a rugalmas fugakitöltő anyagot és a habzsínórt).

A felújítás során a rozsdásodott részek feltárása, javítása elengedhetetlenül szükséges volt a további állapotromlás megakadályozása érdekében (15-16. ábra).

Az acél felületek alapozása felülettoleráns kétkomponenses alapigmentált epoxi bázisú alapozóval készült 2 rétegben, összesen 200 mikron rétegvastagságban. A fedő mázolást UV álló, poliuretán festékekkel végezték 80  $\mu\text{m}$  vastagságban (a javítások elvégzése után a teljes felületen egyszerre a foltszerű javítások kikeményedése után).

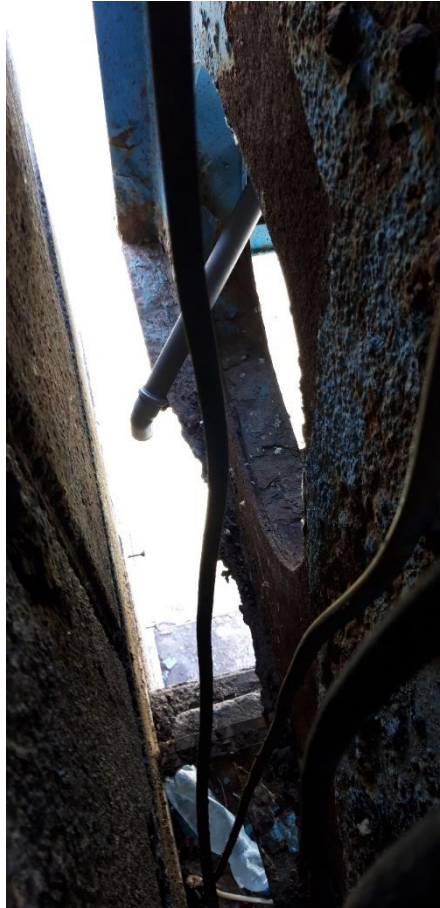
Felületes vizsgálódás alapján az üzemi híd nem tűnt rossz állapotúnak: a híd pályalemez feletti acélszerkezet külső-belső részein (acél mellvédeken) látható néhány festék-lepattogzást, mechanikai sérülést, bevonati felválást leszámítva a fennlévő bevonat állapota megfelelőnek

tűnhetett. Azonban a részletes korrózióvédelmi szakvélemény (MINDEN-KORR Kft. 2019.03.22) számos olyan hibát tárt fel, amely intézkedést igényel.

*16. ábra Üzemi híd korróziója*

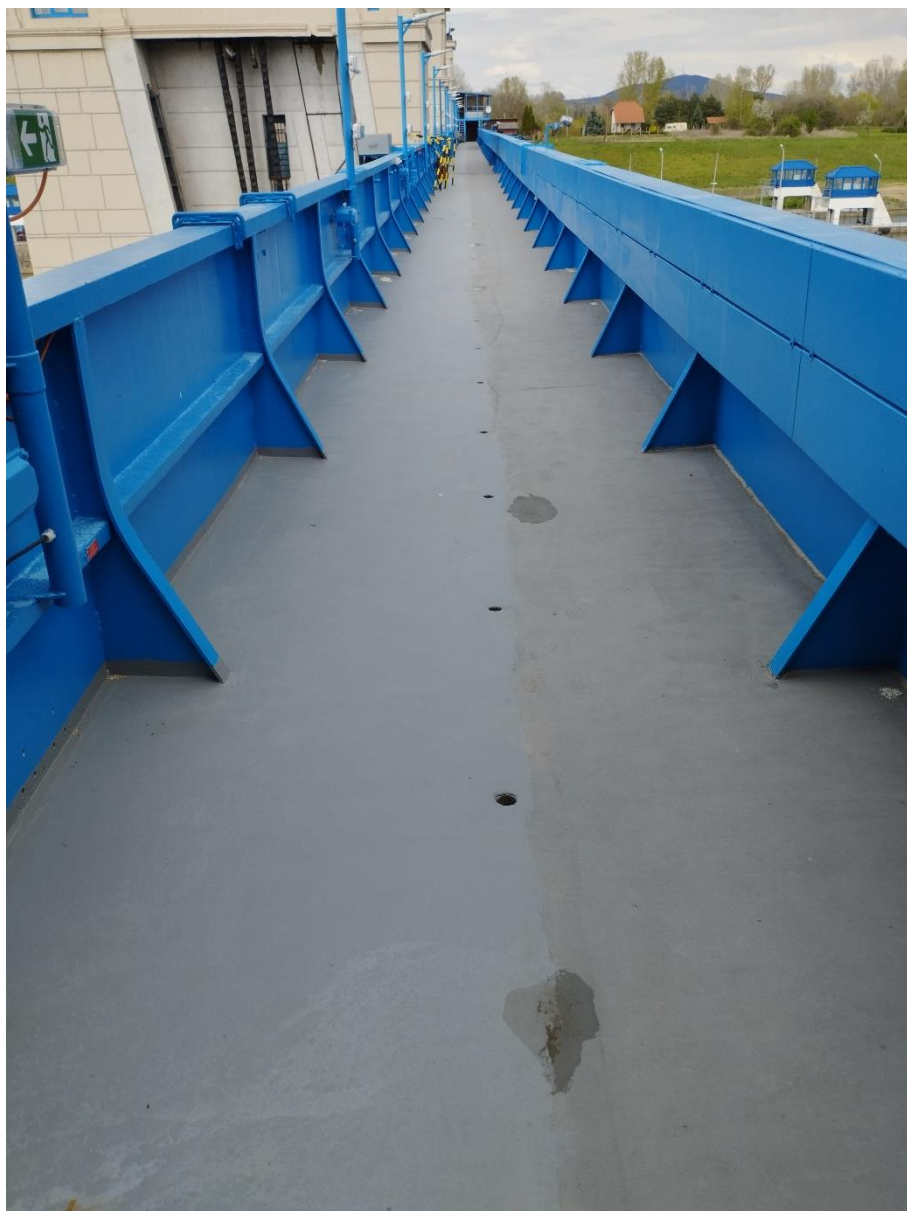
*17. ábra Üzemi híd szakaszos járőfelület javítása*

A járófelület javítások után az e-UT 07.04.13 Útügyi Műszaki Előírás szerinti töltetlen úszóréteggel kialakított B-5 burkolatrendszert kellett felhordani 2 mm-es vastagságban, UV álló poliuretán fedőbevonattal. A burkolatot át kellett vezetni az acél összefolyó karimáin és amennyire lehet be kell vezetni az összefolyó csövekbe is. A B-5 bevonatrendszert át kellett vezetni a poliuretán tömítőmasszával kitömített acélszerkezet és a beton pályalemez közötti hézagokon is felvezetve az acél mellvédek oldalfalaira min. 5 cm magasságig.

A járófelület javítását csak szakaszosan lehetett elvégezni a folyamatos közlekedés biztosításának érdekében.

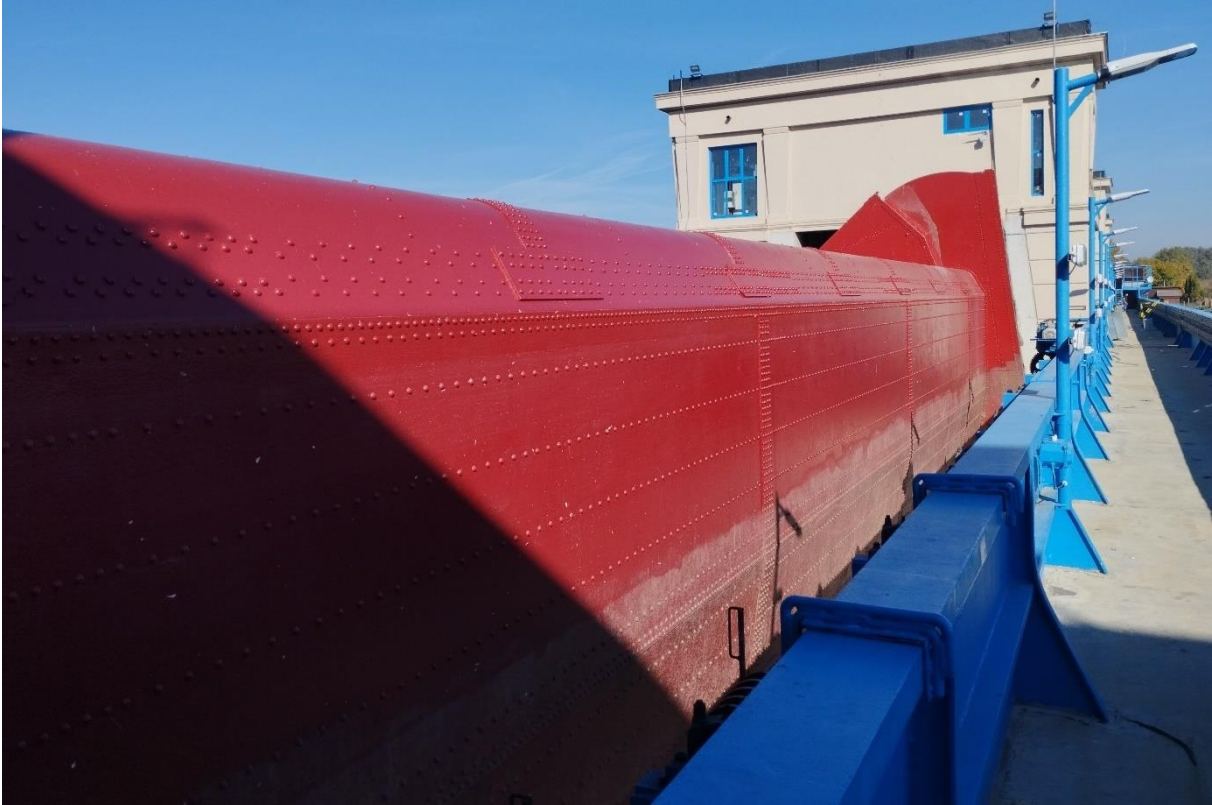
*18. ábra Felújított főelzáró tábla*

A főelzáró táblák korrózióvédelme (18. ábra) az alábbi rétegrend kialakításával készült el:

- felülettisztítás teljes felületen acélfelületig: szemcseszórással teljes felületen Sa 2 ½ tisztaság, közepes (G) érdesség fokozat eléréséig, nehezebben hozzáférhető helyeken, résekben kis gépes tisztítással St2 (PMa) tisztaság eléréséig.
- teljes felületen alapozás az alapfémig letisztított felületre: kétkomponenses, alumínium pigmentált, epoxi kötőanyagú korróziógátló alapozó festékekkel (80 µm száraz névleges vastagságú bevonati réteg + 25 µm érdességi kompenzáció)
- teljes felületre kopásálló bevonat: tartósan vízalatti igénybevételre alkalmas, ill. engedélyezett, szívósan kemény, kétkomponenses, epoxi kötőanyagú közbenső festékekkel (2x 120 µm száraz névleges vastagságú bevonati réteg)

- teljes felületre UV-álló átvonó bevonat: kétkomponenses, akril-poliuretán kötőanyagú átvonó festékkal (60  $\mu\text{m}$  száraz névleges vastagságú bevonati réteg)

Összes száraz bevonat vastagsága: 380+25  $\mu\text{m}$

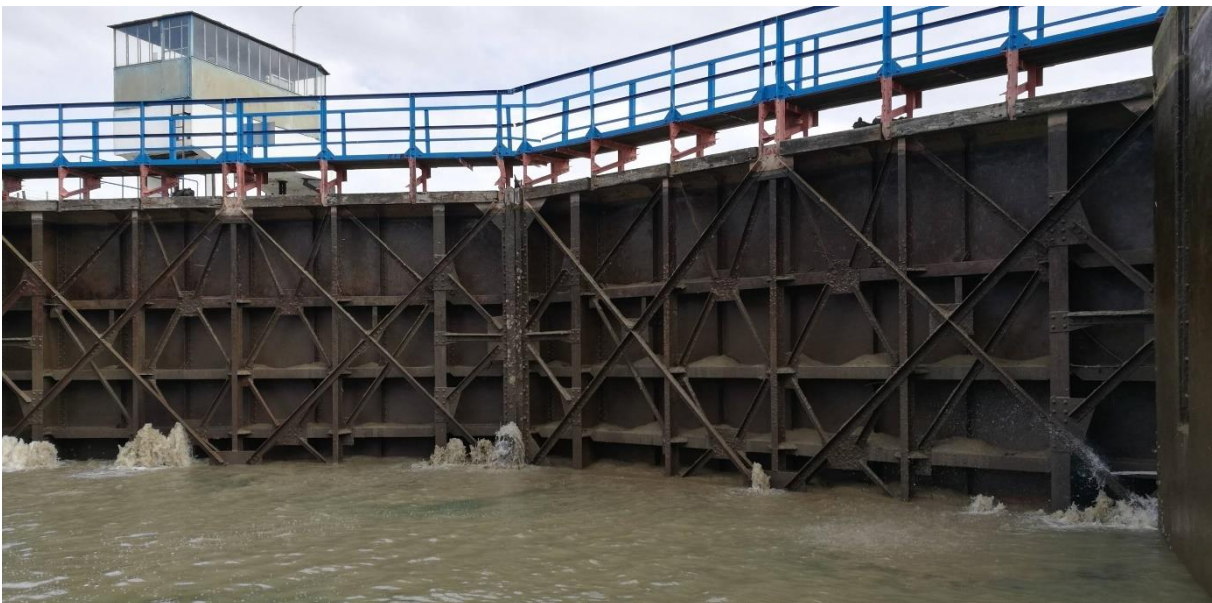
*19. ábra Korrodált, tömítetlen hajózsilip kapu*

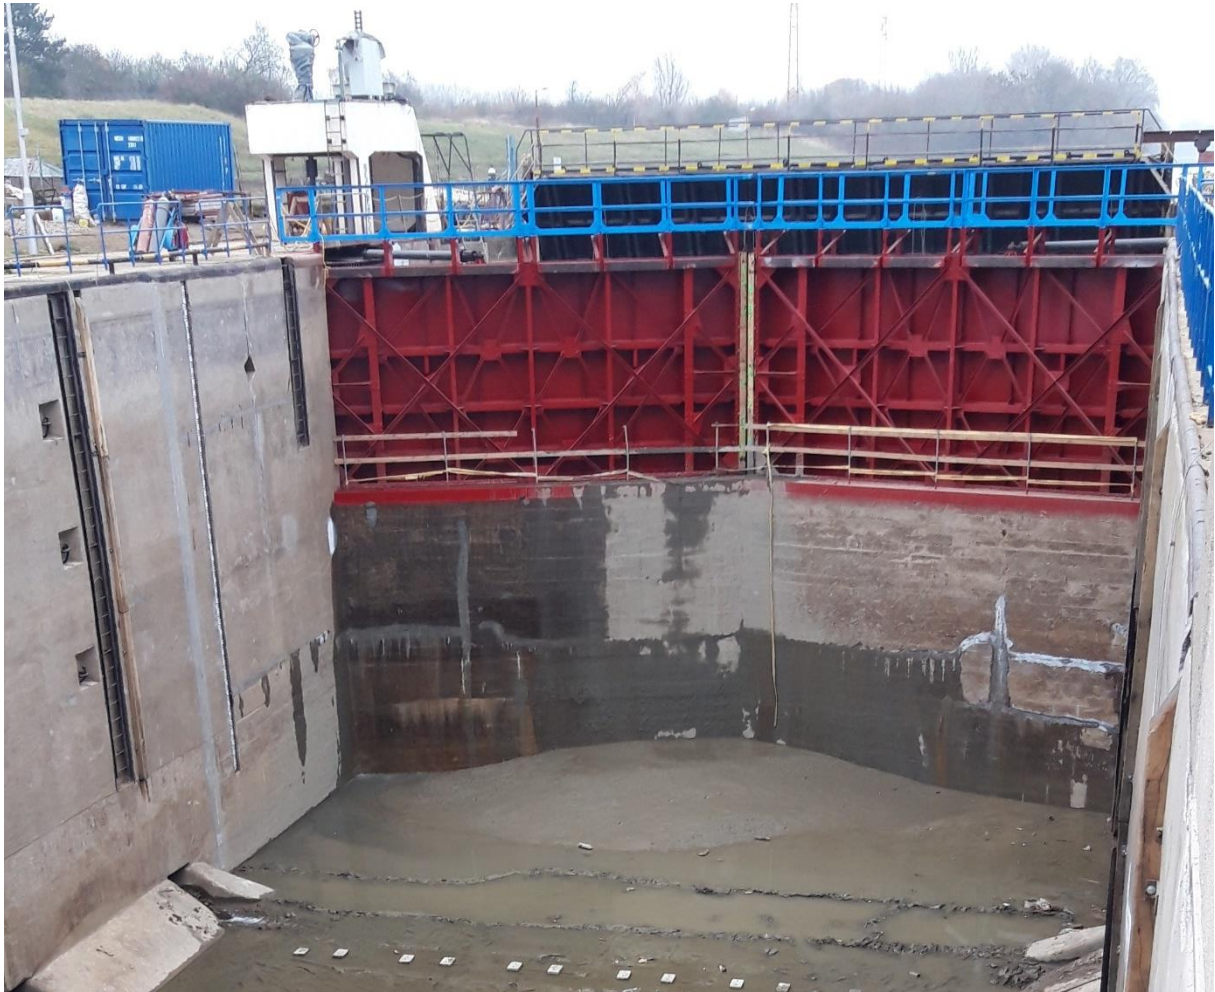
*20. ábra Felújított hajózsilip kapu*

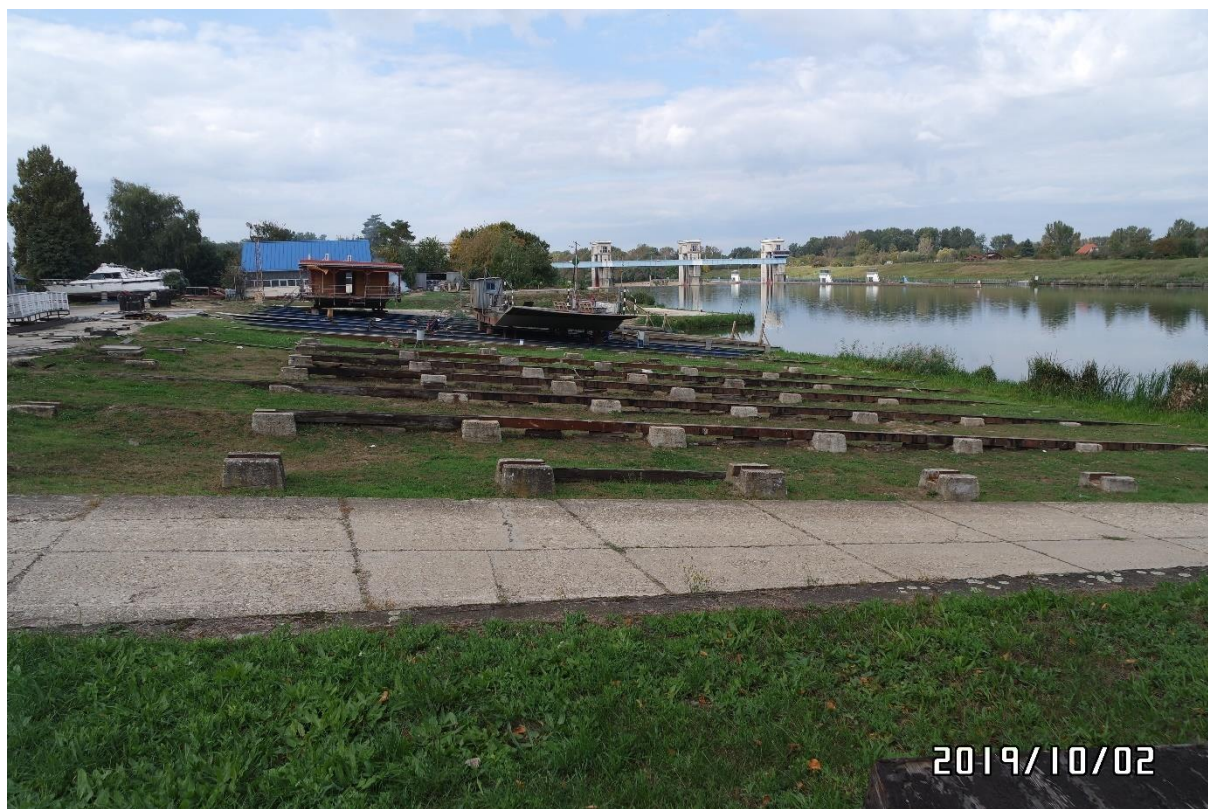
A balparti sólyatér megközelítőleg téglalap alakú, 100x80 m befoglaló méretű terület. A ~12%-os esésű sólyapálya gerendák közötti terület burkolatlan, iszapos, murvás anyaggal fedett volt. A vízi járművek kihúzására használt motoros csörlőberendezéseknek, rögzítési pontként 4 db, ~2x2 m alaprajzi méretű beton csörlőalap állt rendelkezésre.

23. ábra Sólyatér a felújítás előtt

A feladat a teljes sólyapálya jelenleg használaton kívüli részeinek (8 db gerendasor) helyreállítása volt, részben újjáépítése, funkcionálisan használhatóvá tétele, 90 tonna tömegű úszóművek kiemelése, szerelése, ideiglenes tárolása és vízre engedése céljából (23. ábra).

Az acél sólyagerendák pontszerű alaptesteit részben betonjavítással, részben pedig részleges újjáépítéssel kellett helyreállítani. A víz alatti szakaszon 4 alaptestet ujjá kellett építeni, melyek acél szádlemezek közötti kibetonozással készültek el.

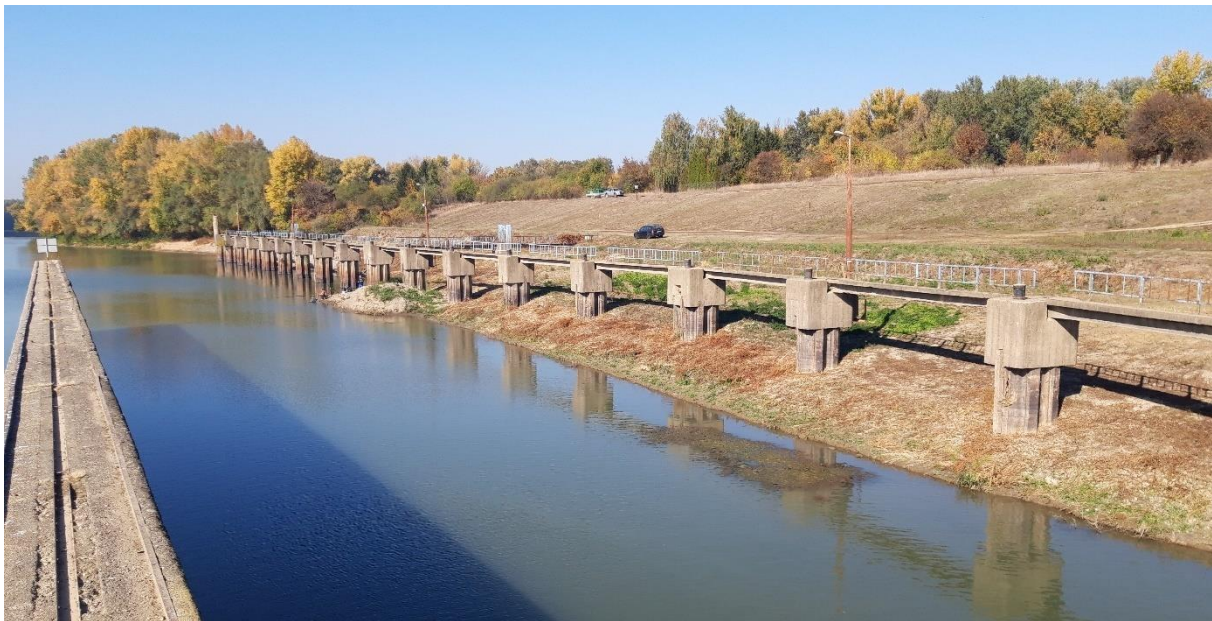
A tönkrement alvízi vezetómű teljes hosszában elbontásra került, és a hajószilip utáni 50 méteres szakaszon kétszádfalas vonórudas súlytámfal jellegű szerkezetként újjáépült. Az alvízi vezetómű kialakításának részleteivel külön dolgozat foglalkozik (27-29. ábra).

*27. ábra Az elbontásra került alvízi vezetómű*
