Kis-Balaton Vízvédelmi Rendszer nagyműtárgyainak rekonstrukciója

Kusztor László, Cserépné Szabó Angelika

Nyugat-dunántúli Vízügyi Igazgatóság

Kis-Balaton Üzemmérnökség

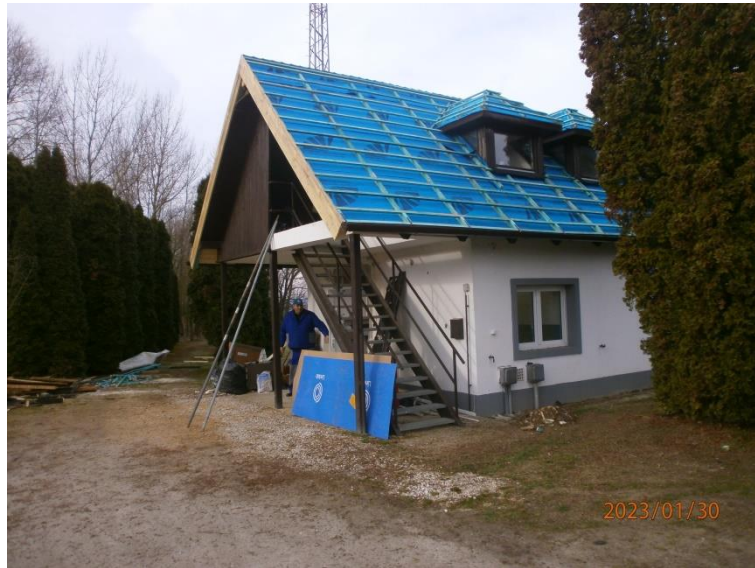
7. ábra - Tetőszerkezet felújítása

A meglévő rombuszpala azbesztcement héjazatot elbontották, a bontott anyagot előírás szerint kezelték. A tetőlécezés kialakítása előtt a rossz állapotú szarufákat kicserélték. Az új tetőburkolat LINDAB Coverline LPA 0,5 típusú horganyzott cserepeslemezekből készült a gyártó által előírt utasítások szerint. Az elkorhadt, sérült fa burkoló elemek cseréjét is elvégezték. Az új LINDAB rendszerű ereszcatornák felhelyezése előtt a külső fa burkoló elemeket (lambéria, orom deszkázat, tetőtéri kutyaól ablakkeretek) újra mázolták. Az oromdeszkázat bádogozását a jelenlegi kialakításnak megfelelően kicserélték. Az új ereszek megfelelő eséssel készültek. Az új nyílászárók 3 rétegű üvegezéssel, műanyag tokszerkezettel, a bejárati ajtó 40+100 cm, külön nyíló részekkel, az ablak nyitható kivitelben készült. Az épület külső párkányainak bádogozása elkészült (7. ábra).

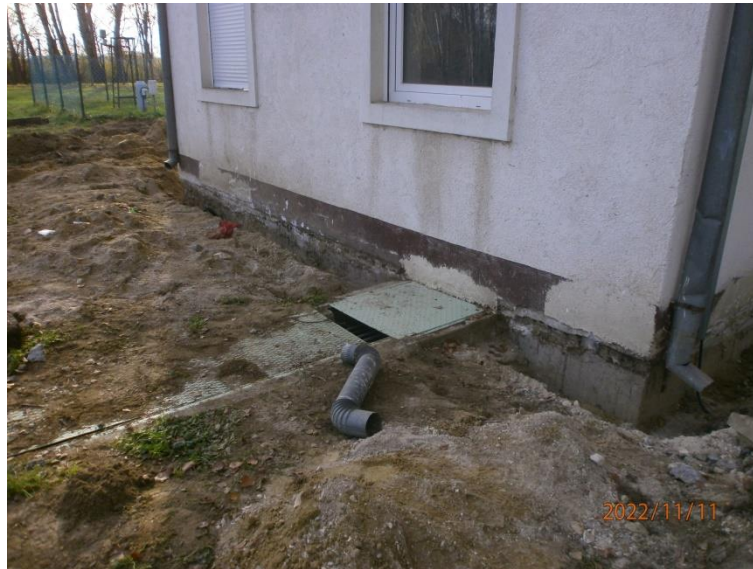
8. ábra – Csapadékvíz elvezetés

A csapadékvíz elvezetés megoldására új csapadékvíz elvezető rendszert építettek ki KG PVC D110 csövekből 1% lejtéssel. A csomópontokon ACO Opti-control DN 315 PVC-U-ból készült tisztító-, ellenőrző- és szellőzőaknát helyeztek el üvegszál erősítésű, gyalogosan járható fedlappal. A mederbe történő bekötés előtt KG PVC 110/400/160 átfolyós tisztító aknát illetve KG PVC D110 tisztító idomot helyeztek el a szükséges szűkítő és bekötő idomokkal, fedlappal. Az ereszcatornával összegyűjtött csapadékvizeket a négy új ejtőcső alatt elhelyezett búzzár nélküli, négyszögletes tisztító nyílással készült bekötő idomokkal vezették az új csőrendszerbe. Anyaga öntöttvas, festék bevonattal, műanyag szennyfogó szitával. 2 db beton járdaburkolatba, 2 db a kavicszivárgóba lett elhelyezve, ez utóbbit megtámasztó betonnal stabilizálták. Új ejtőcsövet alakítottak ki a függesztett ereszcatornától az új bekötőidomo-

kig, belsőperemes horganyzott 0,5 mm anyagvastagságú ereszcatorna elemekből. Az ejtőcsövek felső nyílásába lombfogó kosarakat helyeztek négy helyen. A telepet terhelő csapadékvíz két helyen, új KG PVC D160 csővel vezetik a Zalába. A bekötéseknél a cső körül betongallér készült 50×50 cm méretben, 20 cm vastagságban (8. ábra).

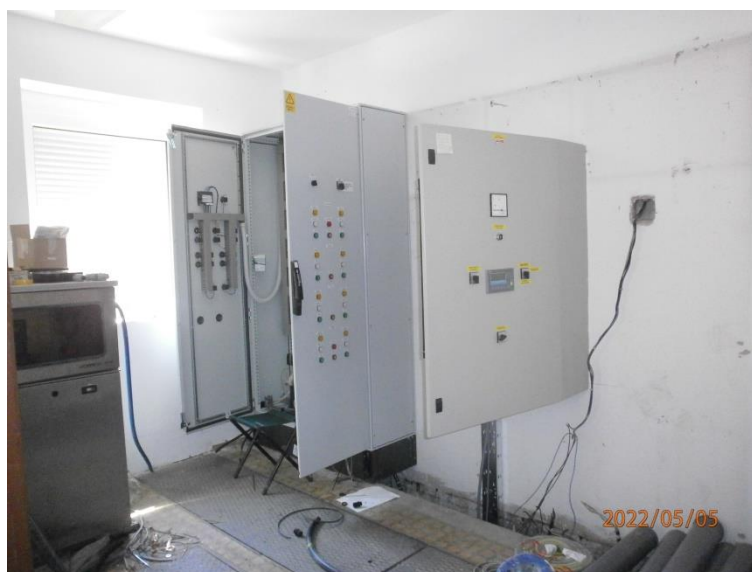
9. ábra – Új kezelőszekrény

A villamos berendezések energia ellátása, és a vezérlés kialakítása érdekében a meglévő elavult többmezős elosztó berendezést egy új elosztószekrényre kellett cserélni (9. ábra). Az új elosztószekrényből vannak biztosítva a villamos leágazások a gépek és egyéb villamosenergia fogyasztók felé:

Szintén cserére került a műtárgyra telepített kezelőszekrény is, melyen a zsilipek kezelőszervei és üzemállapot visszajelző lámpái lettek megismételve a helyszíni vezérelhetőség érdekében. A zsilipek közelében elhelyezett meglévő ALU tokozatok helyett, korszerű csatlakozó dobozok kerültek telepítésre a végállaskapcsolók gyári kábeleinek csatlakoztatásának érdekében. A csatlakozó dobozok közelében kerültek elhelyezésre a vészgombok, és dugalj táblák is.

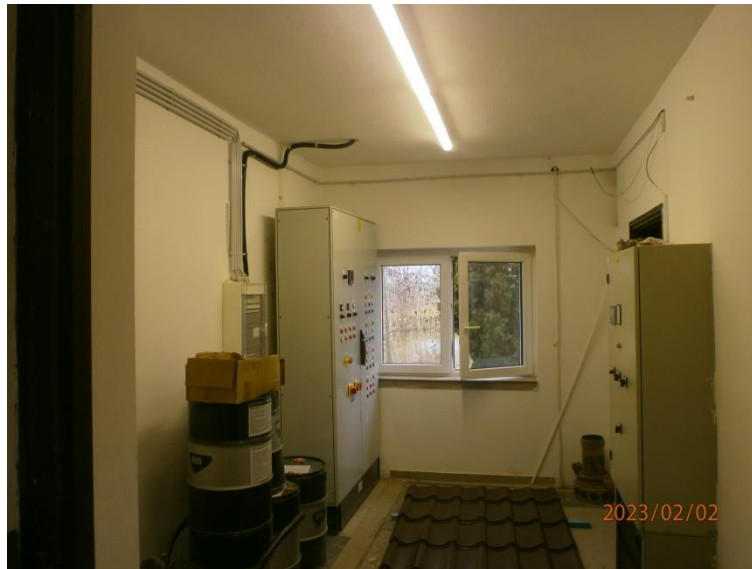
10. ábra - LED világítóttest

A 21T műtárgy telephelyén átalakításra került 2 db földszinti vizes helyiség (fürdő, WC), melynek így villamosenergia hálózatát is át kellett szerelni. A világítótesteket korszerű, LED fényforrással üzemelő lámpákra kellett cserélni a helyiségek rendeltetésének megfelelő IP védettséggel (10. ábra). Szintén cserét igényelt a meglévő villanybojler is. A kapcsolókat, dugaljat, és az új villanybojler csatlakozószerelvényt is újakra kellett cserélni. A vezetékeztést falhoronyba helyezett védőcsövekben kellett kiépíteni. A világítási vezetékek NYM-J 3x1,5 mm² típusúak, a dugalj és a bojler vezetékei NYM-J 3x2,5 mm² típusúak lettek.

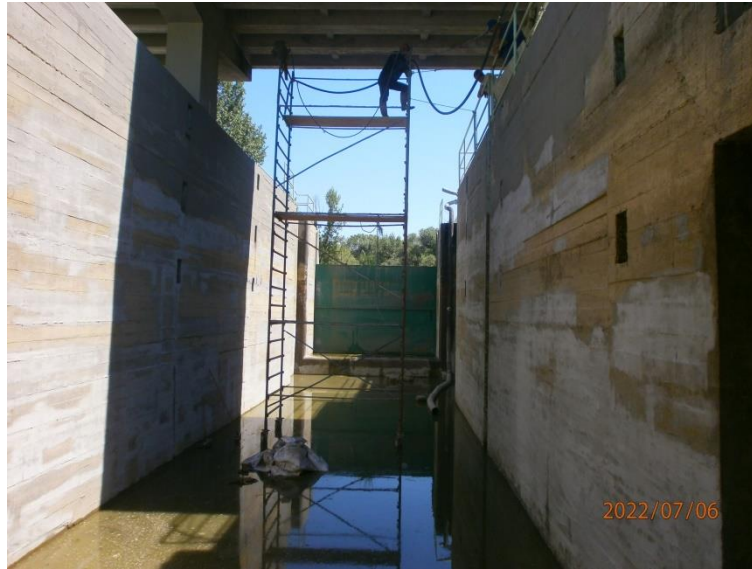
12. ábra – 4T betonfelület

A 4T műtárgy vízszint alatti betonfelületei a korukhoz képest nagyon jó állapotban voltak, kismértékű felületi (optikai) hibák előfordultak, a műtárgy szerkezeti állapota megfelelő volt (12. ábra). Az ideiglenes zárások élvédő szögacéljai és vápájának állapota kielégítő volt, cserére nem volt szükség.

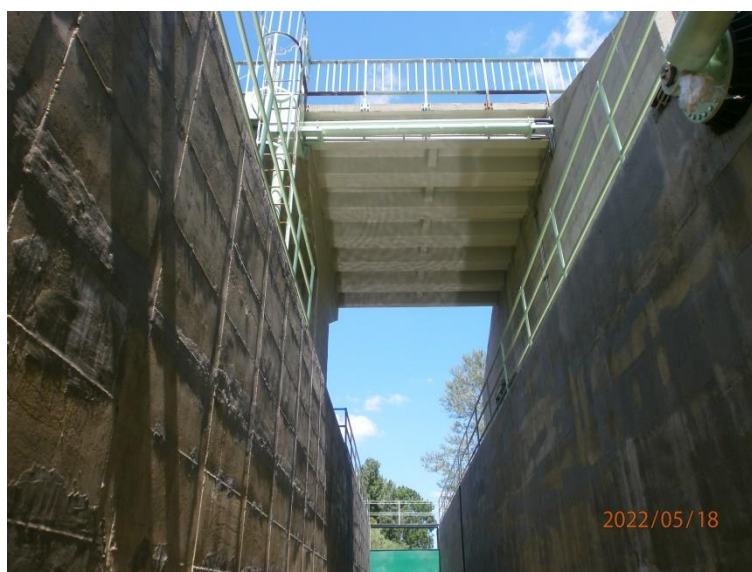
13. ábra – 21T betonfelület

A 21T műtárgy vízszint alatti betonfelületei a korukhoz képest jó állapotban voltak, kismértékű felületi (optikai) hibák előfordultak, a műtárgy szerkezeti állapota megfelelő volt (13. ábra). Az ideiglenes zárások élvédő szögacéljai és vápájának állapota kielégítő volt, cserére nem volt szükség. A szárnyfalak kéregbetonjából kilógó hálóvasalás az al- és felvízen, jobb és bal parton egyaránt előfordult.

A 21T műtárgy szárnyfalai (műtárgy kamrafalaira merőlegesen) kőből és rajta lévő 10-15 cm vastag vasalt (15×15 háló) kéregbetonból készültek. A kéregbeton alsó éle nem készült el a műtárgy fenéklemezéig, az aljából kilógott az egy sorban lévő hálóvasalás cca. 10-15 cm hosszban, mely alacsonyabb vízállásnál láthatóvá vált. Ez statikai, műtárgy állékonysági prob-

lémát nem okozott, csak optikailag zavaró, „félkész” benyomást keltett, ezért volt szükséges a kéregbeton alsó élének rendezése.

A kéregbeton alsó, vízszintes felületének kialakítását az al- és felvízen, a jobb és bal parton is el kellett készíteni. Az alvízen mindkét part irányába 5-5 m hosszú, a felvíz bal part irányába 4 m hosszú beavatkozás vált szükségessé. A beton visszavágásának pontos szintjét úgy kellett meghatározni, hogy az egyenetlen alsó betonszél mindenütt levágásra kerüljön. Ugyanaddig a szintig kellett a kiálló betonacél hálót is visszavágni az al- és felvízen, a jobb és bal parton is. A levágást követően kialakuló vízszintes, sima betonfelületet a függőleges falakkal megegyező módon kellett lekezelni.

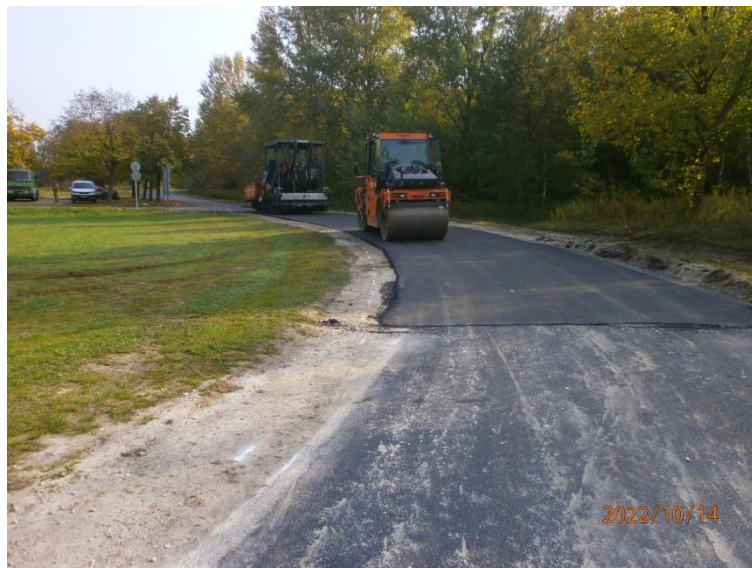
14. ábra – Bekötőút felújítás

A Kis-Balaton 4T műtárgyhoz vezető bekötőút felújítása során a burkolat megerősítésre, a burkolathibák kijavításra kerültek, ezáltal, jobbak lettek az útszakasz forgalombiztonsági feltételei (14. ábra).

Megvalósult a kétrétegű aszfalt megerősítése, a meglévő nyílt árkok tisztítása, a telekbejárók, padkák rendezése, az új burkolatfelület mentén az útterület határán belül telekbejárók és a kapcsolódó felületek helyreállítása/szintre emelése, a jelenlegi vízvezető rendszer tisztítása, rendezése.

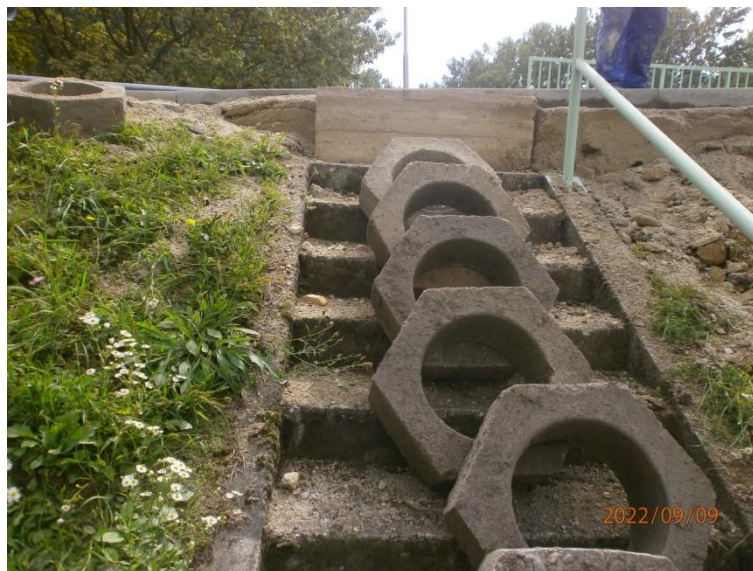
15. ábra – Kezelő lépcsők

A műtárgy al- és felvízi oldalán a jobb és bal parton meglévő nagyjából 1:2-es hajlású lejáró lépcsők elbontását követően új, 1:2 rézsűhajlású előregyártott kezelő lépcsők elhelyezésére került sor. A rézsűlépcsők zúzottkő ágyazatra helyezett, 2×3 db előregyártott, 1:2 hajlású kezelőlépcső elemekből, valamint monolit beton alaptestekből készültek (15. ábra).

A lépcsők tervlapon jelölt oldalára rögzítve $\varnothing 57/2,9$ méretű hajlított korlát készült két sor osztással $\varnothing 48/2,5$ méretű csőből. Az oszlopok utólagos ragasztott csavaros talpkapcsolatú kivitelben készültek. A korlátok horganyozott kivitelűek, minimum 80 μm vastag bevonati vastagsággal.
