# ÜZEMELTETÉSI NEHÉZSÉGEK A KDVVIZIG KEZELÉSÉBEN LÉVŐ 02.07. SZENTENDREI-SZIGETI ÁRVÍZVÉDELMI SZAKASZON

Monori Attila

Közép-Duna-völgyi Vízügyi Igazgatóság

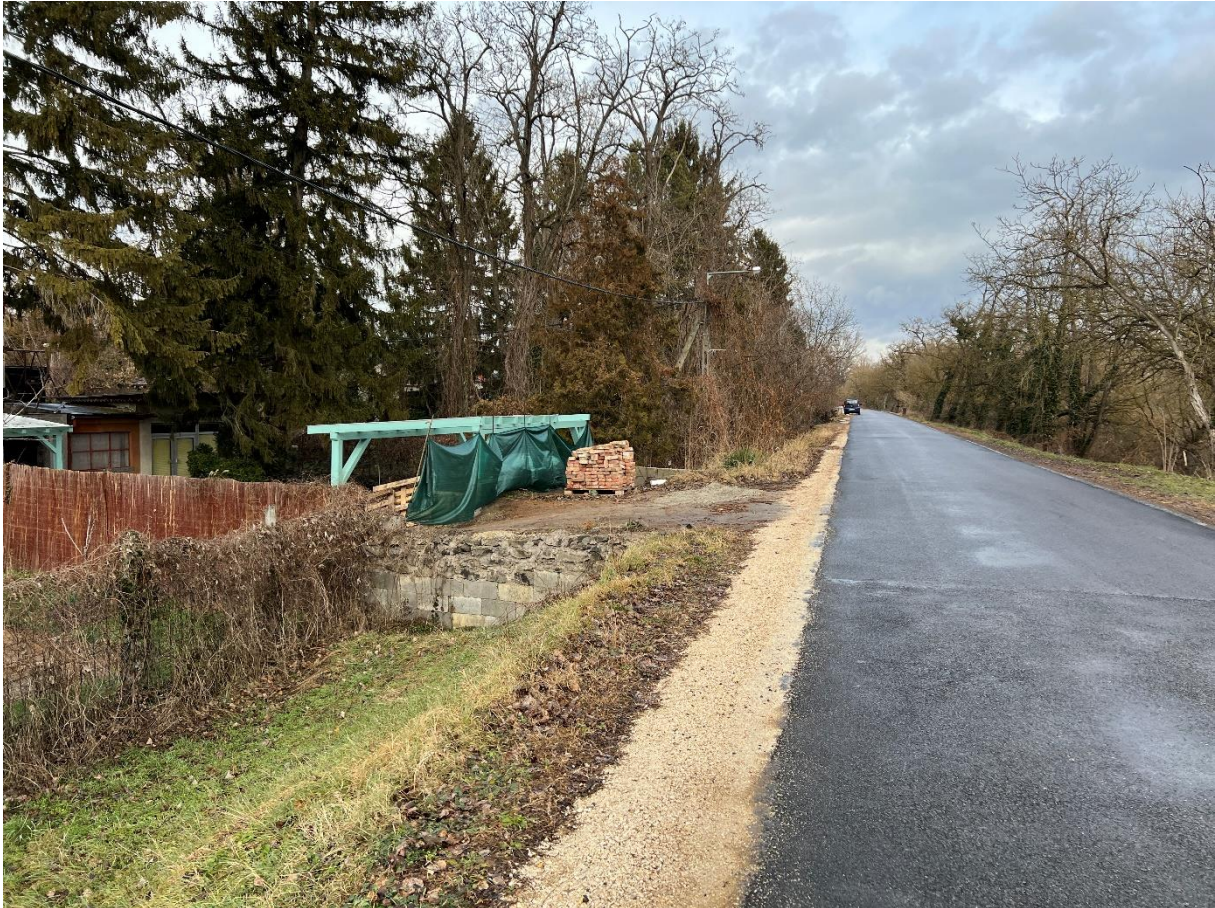
2021 évben a 02.07.01 őrzés I. rendű töltésének mentett oldalán volt megfigyelhető az illegális tevékenység. A védtöltés mentett oldalán lévő ingatlan tulajdonosa felújítást végzett ingatlanán, melynek egy meglévő rámpáját is fel szeretne volna újítani. Az építkezés viszont jóval nagyobb létesítményt eredményezett, mint a meglévő. A rámpaépítés sajnos a területen egy elég elterjedt létesítés, mivel az eredetileg hosszabb ingatlanokat egykor kettéosztották, így egyes ingatlanok megközelítése csak a töltésen keresztül lehetséges, melynek koronája burkolt felületű, ami közútként funkcionál és az önkormányzat az üzemeltetője és tulajdonosa. A rámpa építése során nem történt egyeztetés igazgatóságunkkal a rámpa bővítése éppen ezért nem szakszerűen történt. A kétoldali betonzsaluból készült falazat, mely a rámpa bővítésére használt anyag megtartására szolgál, valamint a felhasznált anyagok a vízügyi jogszabályoknak nem felelnek meg. Az illegális tevékenység kapcsán igazgatóságunk a munkálatokat azonnal leállította. A létesítés ennek ellenére továbbra is zajlott, így értesítésre került a vízügyi hatóság is, akik a munkálatokat felfüggesztették és az illegális tevékenységet folytató ingatlantulajdonost felszólították, hogy jogszerűen járjon el. Az igazgatóságunkkal történő egyeztetések kapcsán a helyreállítás jelenleg is zajlik.

*1. kép: 02.07.01 Surányi gátőrjárás - illegális rámpa*

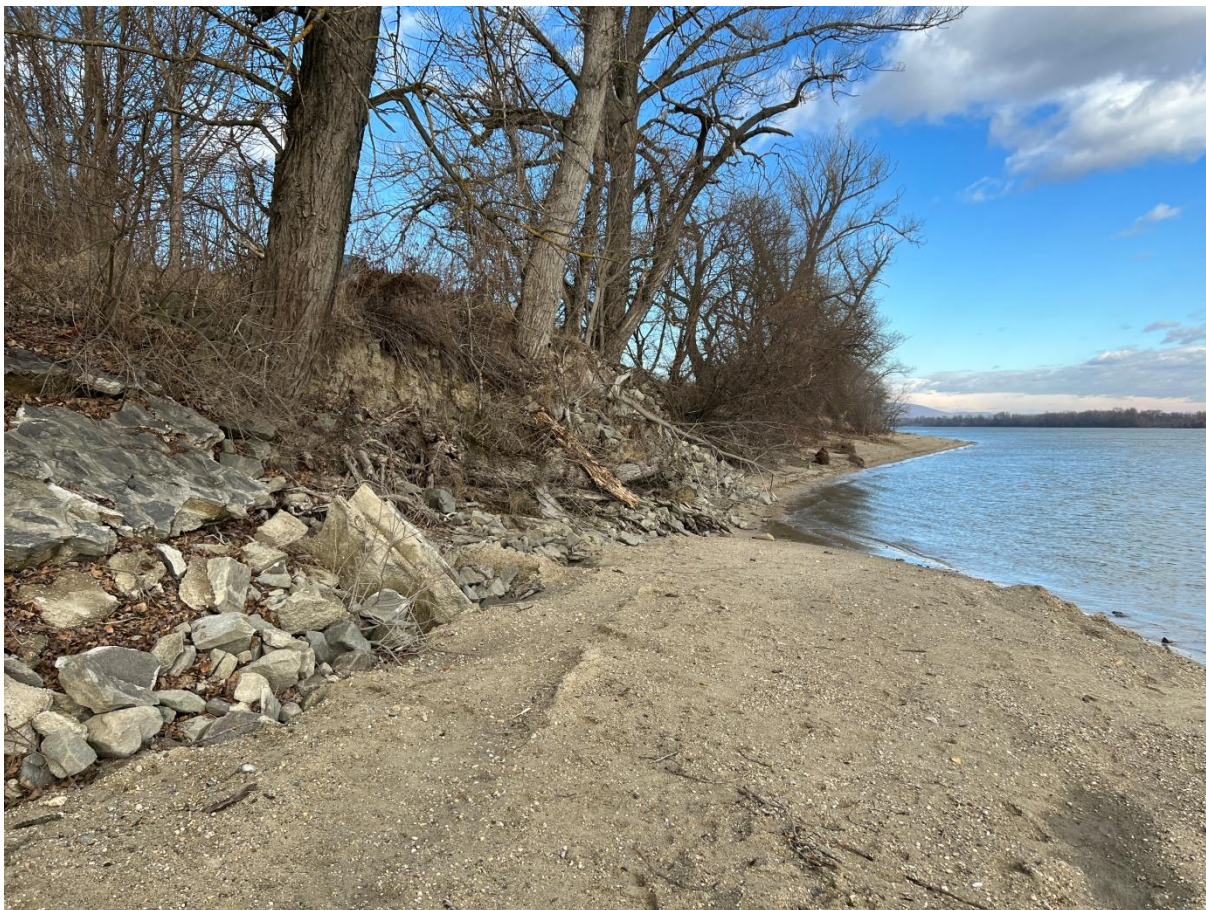
2021 évben helyszíni bejárás során került észlelésre a tárgyi őrrjárás 5+550 tkm szelvény környékén. A töltés ezen szakasza önkormányzati tulajdonban van, a korona aszfalt burkolatú és közforgalmas. A töltéstest állékonyságának megőrzése így azon kívül, hogy árvizes időszakban a települést védi, többlet használata miatt is fontos. A töltésláb alatti terület a Duna folyam eróziós hatásainak nagymértékben van kitéve, több helyen a töltés víz felőli oldalán nincs meg a 10 méteres előtér sem. A fenntartási munkák elvégzése nehézkes, valamint a töltés állékonysága folyamatos veszélynek van kitéve. A töltés rézsújében és előtérben nagyméretű fák találhatóak, melyeket az eróziós hatás kidőléssel fenyegeti. Az előtérben már több helyen bekövetkezett ez a jelenség, melynek hatására a talajban elhelyezett terfil réteg is a felszínre került. Az eróziós hatás folyamatosan teszi tönkre a part ezen részét, melyet az árvízvédelem fenntartása szempontjából minél előbb meg kell szüntetni. Ehhez viszont ismerni kell a probléma forrását. A sokéves vízügyi tapasztalattal rendelkező kollégák elképzelése szerint a fő hibaforrást a parttal szemközti oldalon, Alsó-Gödön lévő sarkantyúpár jelenti, melyek hossza a sodorvonalat a folyam jobb partjához tereli és ezzel a berágódást nagymértékben növeli.

*2. kép: Horány leszakadt partfal*

Igazgatóságunk a tárgyi területen 2022 év elején geodéziai mérést végzett, melyet az előző évek méréseivel összehasonlítva is látható, az előtér drasztikus csökkenése. A probléma megoldására igazgatóságunk az Országos Vízügyi Főigazgatósággal közösen próbál megoldást találni. Több technológiai elképzelés is felmerült, viszont az anyagi forrás hiányában vélhetően a legolcsóbb és ennek ellenére elégséges védelmet nyújtó megoldás fog megvalósulni. További nehezítő körülmény, hogy a terület határában vízbázis védőterületek találhatóak, valamint a mentett oldali kutak vízellátását a megvalósuló árvízvédelmi fejlesztés nem befolyásolhatja negatívan. Igazgatóságunk a sarkantyú visszabontására 2D-s hidrodinamikai modell készítését is tervezi, mellyel a jelenség esetleges mérséklésére lehet választ kapni a sarkantyúpár visszabontása révén.

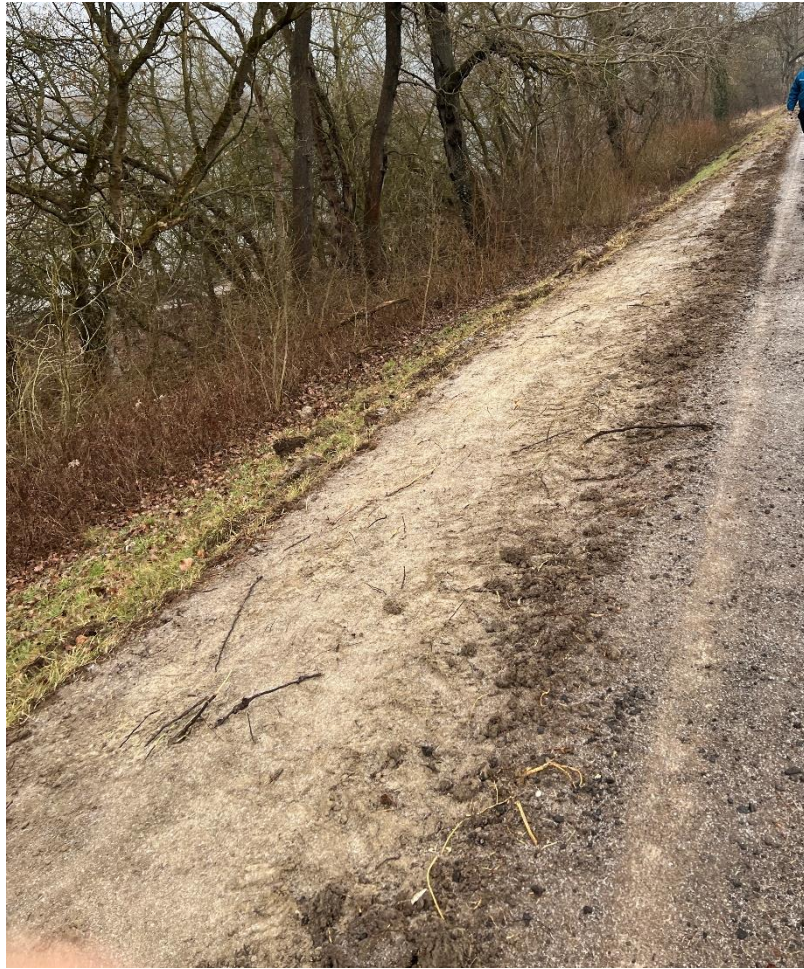
Igazgatóságunk területén a tárgyi őrzés töltéskoronáján a Fővárosi Vízművek Zrt. által készített aszfalt burkolat található. Ezen töltésszakasz az itt található kútsor és a hozzájuk tartozó védősávok miatt teljes mértékben lezárt, gépjárművel csak igazgatóságunk és a vízművek munkatársai léphetnek be a területre. 2021 évben a tárgyi burkolat javítása szükségessé vált, ezért a vízművek a „padkarendezés” munkálatait kezdték meg.

*3. kép: Surány-felső, illegális padkarendezés*

A kommunikáció hiánya és a hanyag és pontatlan kivitelezés következtében, egy, a padkarendezésen jelentősen túlmutató töltéskárosítás jött létre, melyet először az illetékes gátőrünk tapasztalt. A munkavégzésre ugyanis nem érkezett be igazgatóságunkhoz kérelem. A sajnálatos eset kapcsán a vízművek és igazgatóságunk helyszíni szemlét tartottak, ahol a tárgyi probléma ismertetésre került, majd egy közös megbeszélés kapcsán a kommunikáció és az engedélyezés folyamatának alapjait sikeresen lefektetve került tisztázásra a tárgyi ügy.

A vízművek ezt követően hivatalos formában megkereste igazgatóságunkat, egy műszaki dokumentáció kíséretében, melyet később leegyeztetve úgy készítettek el, hogy a töltés rongálódott szakaszainak helyreállítását is tartalmazta, valamint az igazgatóságunk által nyilvántartott keresztmetszeti kialakítást figyelembe véve készültek. Ehhez már igazgatóságunk is hozzájárult, valamint kérte, hogy az építés idejére kérjék meg a szakfelügyeletünket is.

A tárgyi tevékenység révén egy hatékonyabb kommunikáció jött létre, így mondhatni ez egy pozitív velejárója lett, az amúgy káros munkavégzésnek. Jelenleg a tárgyi terület helyreállítása és a padkarendezés szakszerű kivitelezése zajlik.

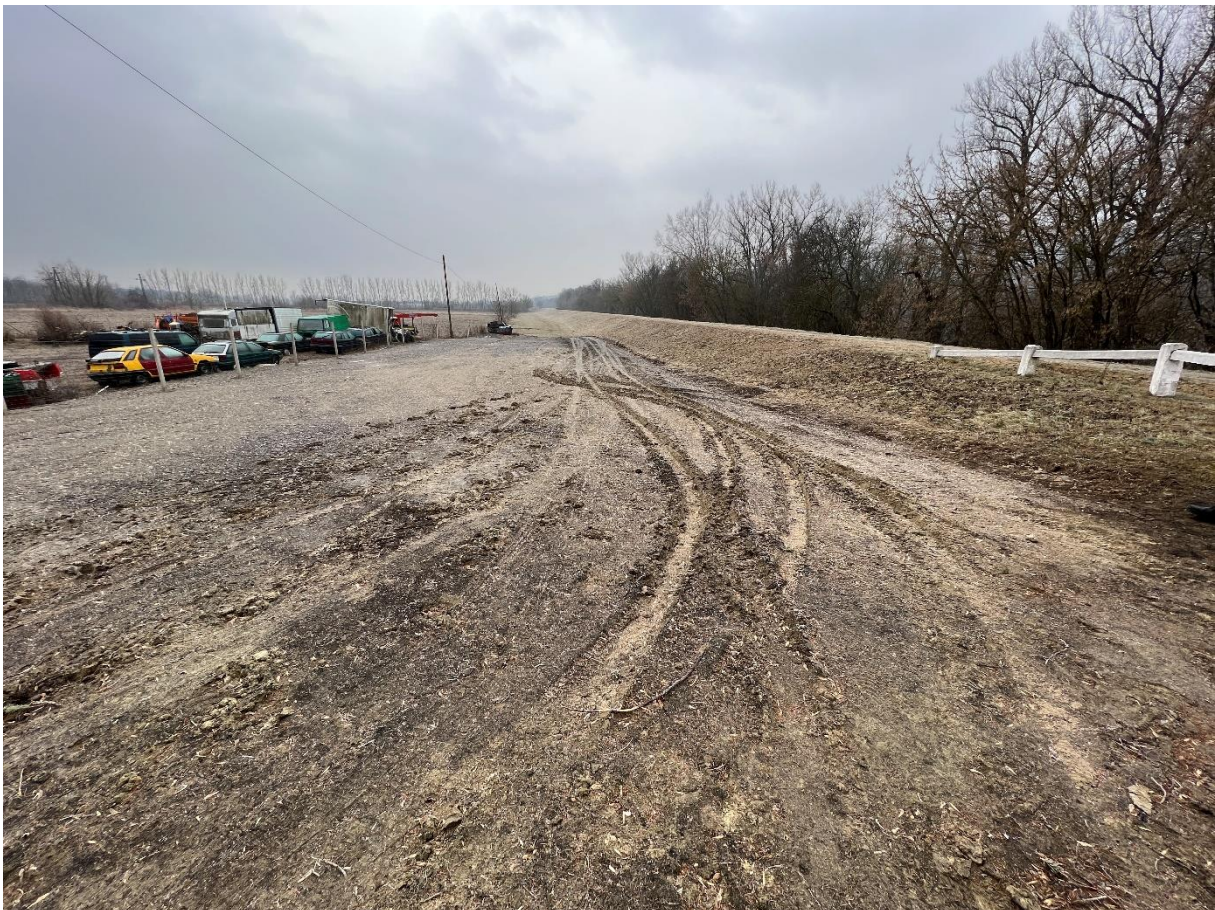
2019 évben tapasztalta igazgatóságunk, hogy a tárgyi őrzés 6+200 tkm szelvényének közelében illegális siltlerakás zajlik. A töltés lábánál és annak rézsűjében jelentős mennyiségű, ismeretlen összetételű, szemrevételezéssel megállapíthatóan változó frakciójú (akár tonnás szikladarabok) anyag került elhelyezésre. Az anyag ismeretének és tömörségének hiánya a töltés

állékonyságát veszélyezteti, ezért igazgatóságunk a lehetséges és mihamarabbi lépéseket megtette. Felvette a kapcsolatot az elkövetővel, akire rálelni nem volt nehéz, hiszen ő szomszédos ingatlan tulajdonosa. Az elkövetővel folytatott megbeszélések és egyeztetések nem jártak sikerrel, részéről hajlandóság a terület helyreállítására nem mutatkozott, valamint igazgatóságunk többszöri ismertetése ellenére sem került megértésre a vonatkozó jogszabályok rendelkezése.

A tárgyi terület amellett, hogy igazgatóságunk töltésének és annak védősávjainak ad helyet, rendelkezik vízminőségvédelmi szempontból jelentős lehatárolásokkal, hiszen a Fővárosi Vízművek által üzemeltetett kutak védősávjai érintik az elkövető ingatlanát is. Az ingatlanon többek között roncsautók és különböző ismeretlen eredetű hulladék található, mely nagyfokú veszélyt jelenthet a környező vízbázisokra nézve.

4. kép: 02.07.04 Tahitótfalusi gátörjárás, illegális feltöltés

Jelen esetben a hatóság szigorúbb fellépésére lenne szükség, hogy a tárgyi problémák megoldásra kerüljenek.
