Karsztkútjaink állapotfelmérése és annak tanulságai

Szakács Zsuzsánna, Közép-Duna-völgyi Vízügyi Igazgatóság
Kovács Attila Csaba-Szongoth Gábor-Köllő Gergő-Faluvégi Bernadett, Geo-Log Kft.

Azonosító: KEHOP-1.1.0-15-2017-00010

Projekt címe: A Dunántúli-középhegységi karsztvízszint emelkedése okozta jelenségek állapotrögzítése, a várható emelkedés modellezése

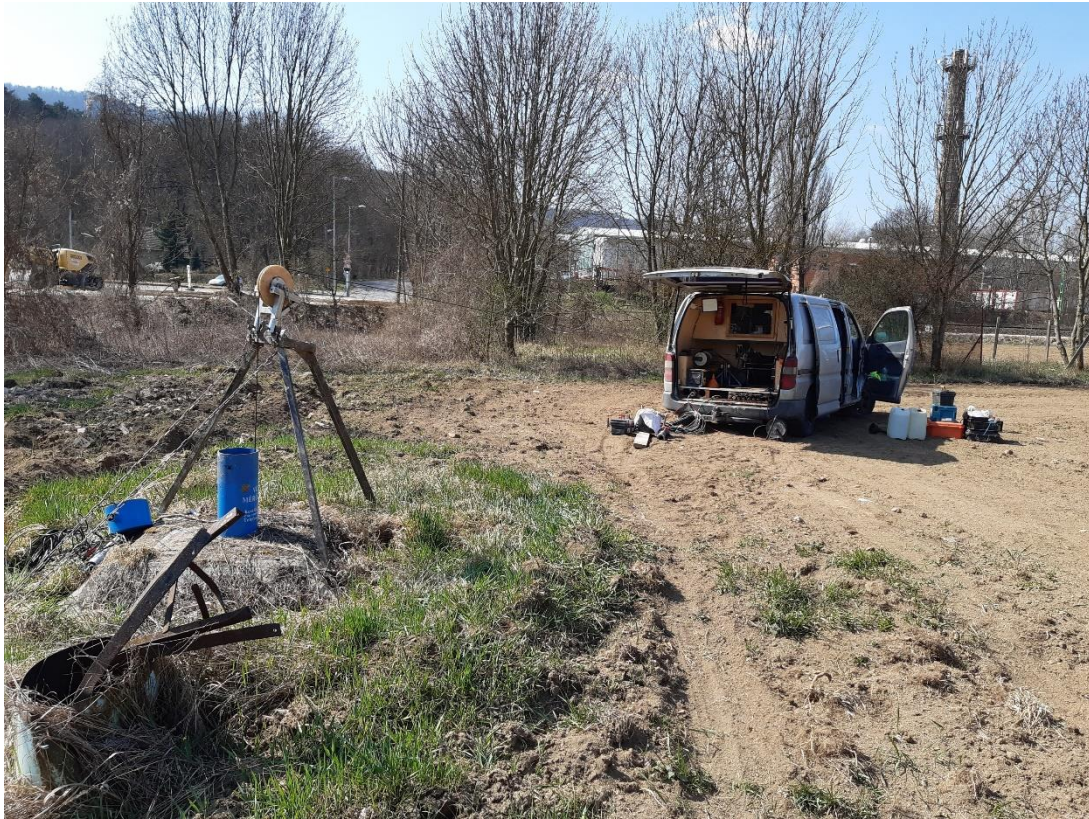
már be volt szántva és az idő is száraz volt, illetve a gazdálkodóval is meg lehetett beszélni a mérést. Ilyen például az **Óbuda-2** (8. ábra)

8. ábra
Kútvizsgálati mérés az Óbuda-2 kúton

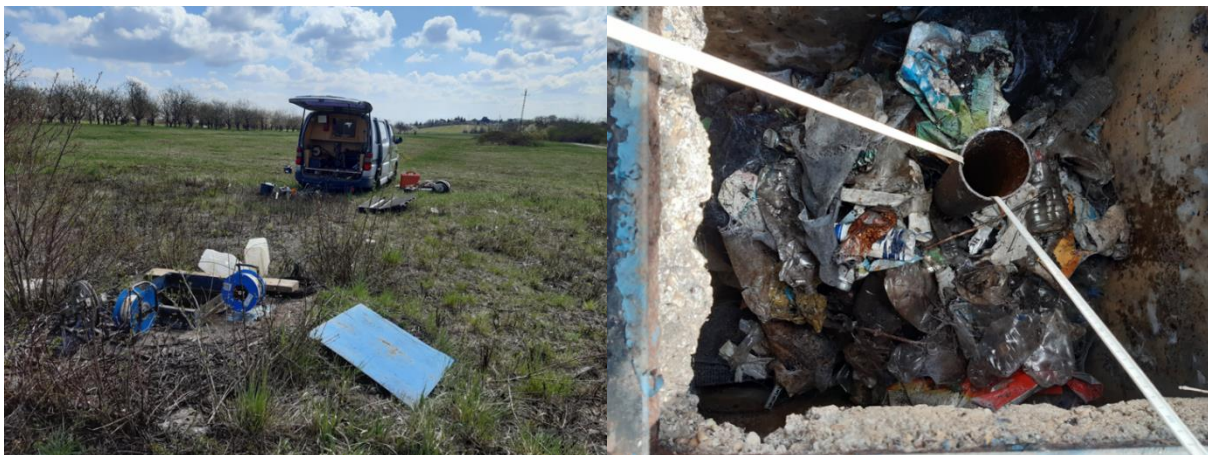
9. ábra
Kútvizsgálati mérés a Törökbálint K-15 kúton

Törökbálint K-15 kútaknája tele volt szeméttel és sajnos a kútba is jutott belőle, mert akadály miatt nem lehetett talpig lejárni. A nyeletéses vizsgálat alapján a kút a vizet nagyon lassan nyelte el, vízszint mérése korlátozottan alkalmas (9. ábra).

Megjegyezzük, hogy ez a problémás kút benne volt a 2014-2021 között futó és ebben az évben záruló KEHOP VKI Monitoring projektben, amely során kitisztítjuk a kútaknát, feltöltjük cementtel és felcsövezük a kutat, hasonlóan a korábbi években saját erőforrásból végzett, volt VITUKI-s kútaknák átalakításához hasonlóan. 25 ilyen felcsövezést hajtottunk végre az elmúlt 15 évben. (pl. a 8. ábrán az Óbuda-2)

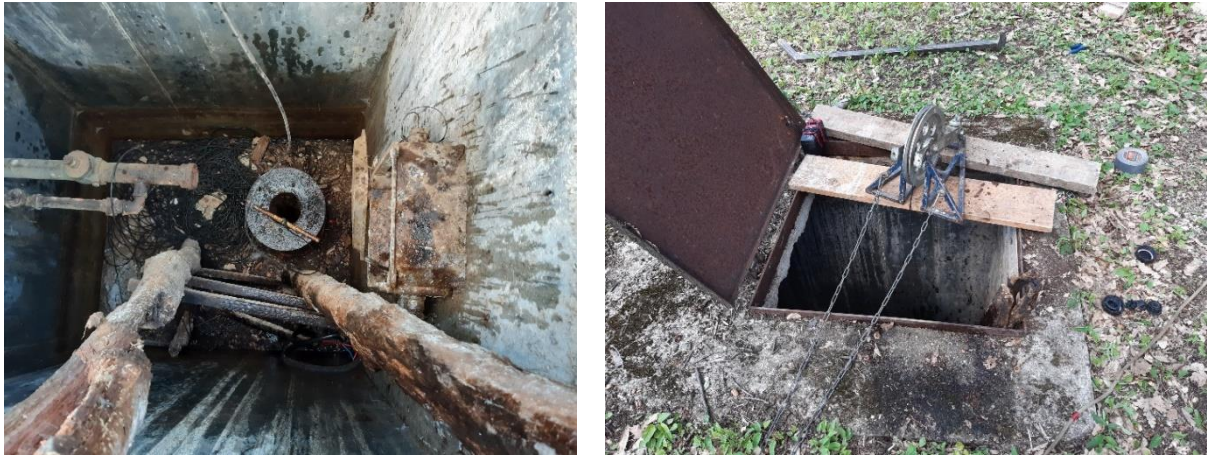
10. ábra

Voltak olyan kutak, ahol látszódtott, hogy azok valamikor termelőként üzemeltek, de ma már nem használják őket. Ezek általában jó állapotúak voltak, mint az 10. ábrán látható **Budajenő-Rókvölgyi**.

A Budajenő-Rókvölgyi kút

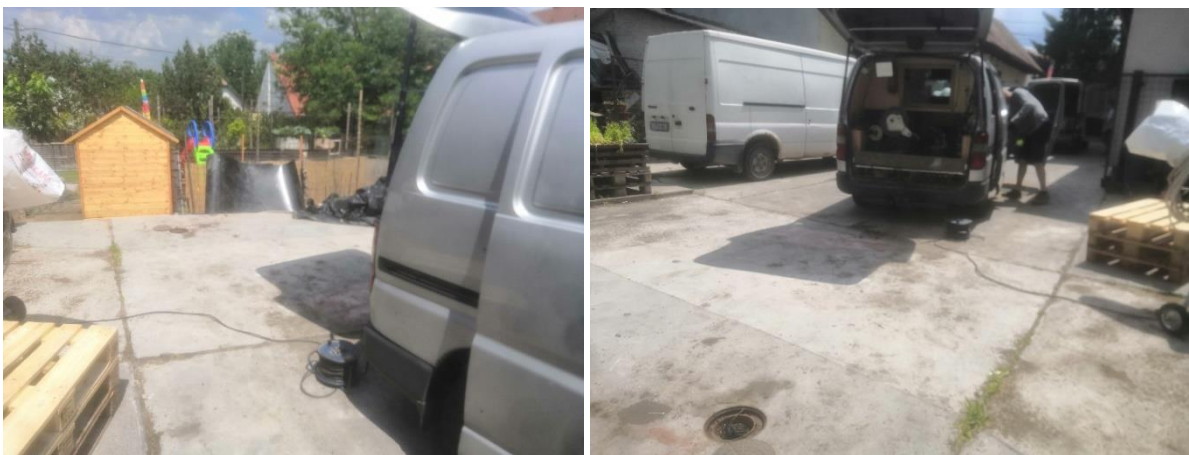
11. ábra

Kutak változatos helyszínen találhatóak (belterületen, magánterületen vagy közterületen), ezeknél kiemelt fontosságú volt az érintett tulajdonosokkal való kapcsolatfelvétel, megfelelő tájékoztatás és az alkalmazkodó képesség, például a Solymár-88, ahol takarmánykereskedés üzemel (11. ábra) szokatlan kútkialakítással, mert nincs kiálló cső, a terep szintjébe van felhozva a kútperem és egy kör alakú vaslap zárja a kutat.

A Solymár-88 kút és környezete

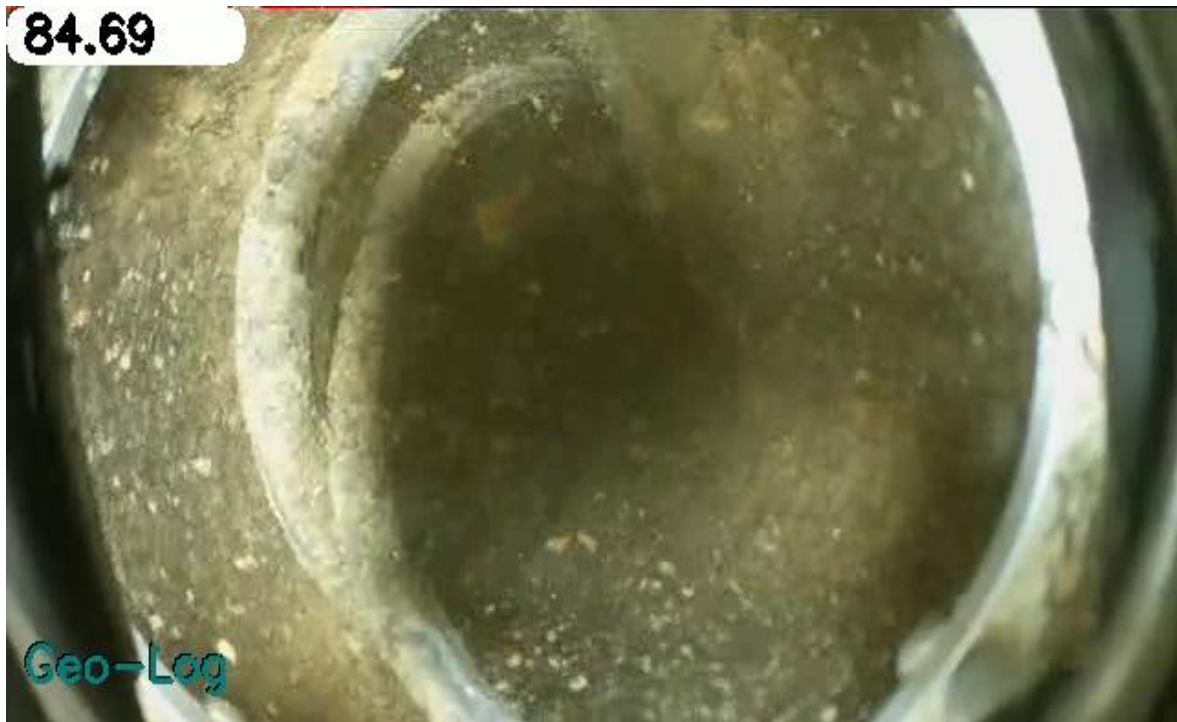
12. ábra

Volt olyan mérés, ahol a kamerás felvételeken kitűnően kivehető, hogy mi akadályozta a szondák akadálymentes lejutását. Ez jellemzően valamilyen beleejtett tárgy, de egyes

esetekben beleszakított mérőeszközök zsinórja, vagy regisztráló eszköz, mint például a Budakeszi (12. ábra) esetén 84,69 m mélyen.

Beszakadt vízszintregisztráló a Budakeszi kútban

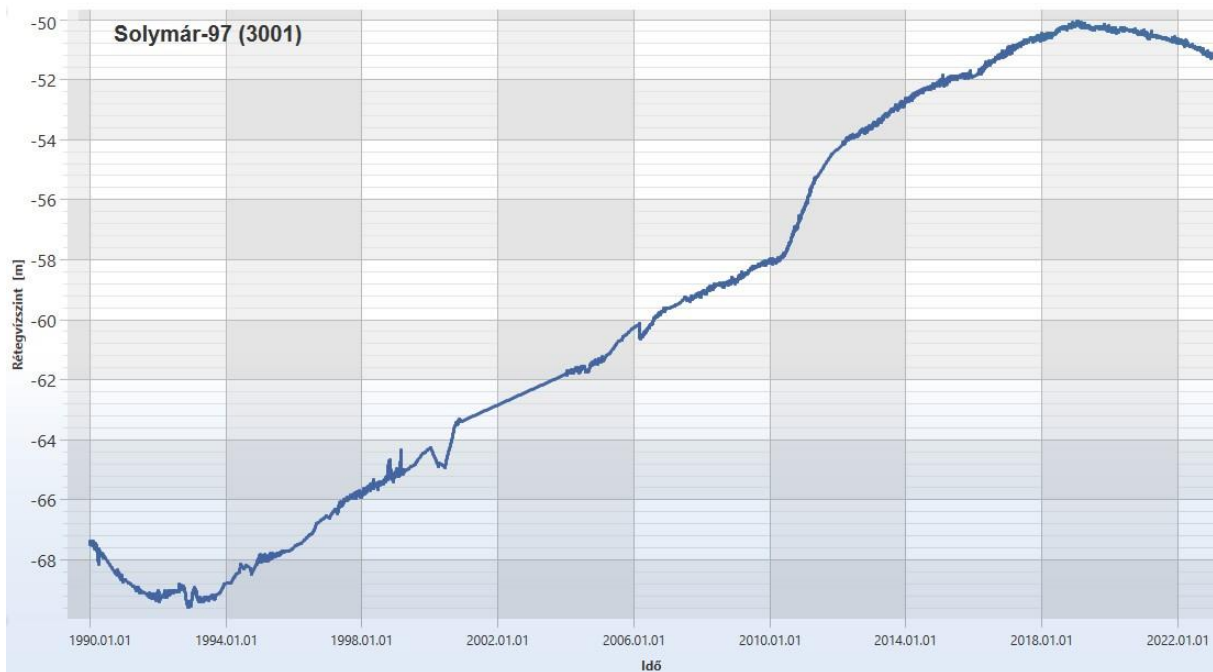
13. ábra

- A vizsgálat során a szondák 285,9 m-ig jártak el, valószínűleg a rakatváltáson ültek meg a szondák.
- A lyukátmérőszelvény alapján a belső csőátmérő 123 mm körül mozog, 237,3 m–239,0 m között egy szűkület látható.
- Se szűrőt, se nyitott szakaszt nem találtunk a mérések során.
- Az akusztikus cementpalást-vizsgálat alapján a vizsgált szakaszon a cement-kőzet közti csatolás minősége gyenge.
- A kút nem nyel.

Véleményünk szerint a kút jelenlegi állapotában megfigyelésre nem alkalmas. Kúttisztítást és utána kútvizsgálatot javasolunk.

A T03001 Solymár-97 karsztkút vízszint időszora 1990-2022-ig

A 19 m-es vízszintemelkedés 2019-re elérte a tetőzést.

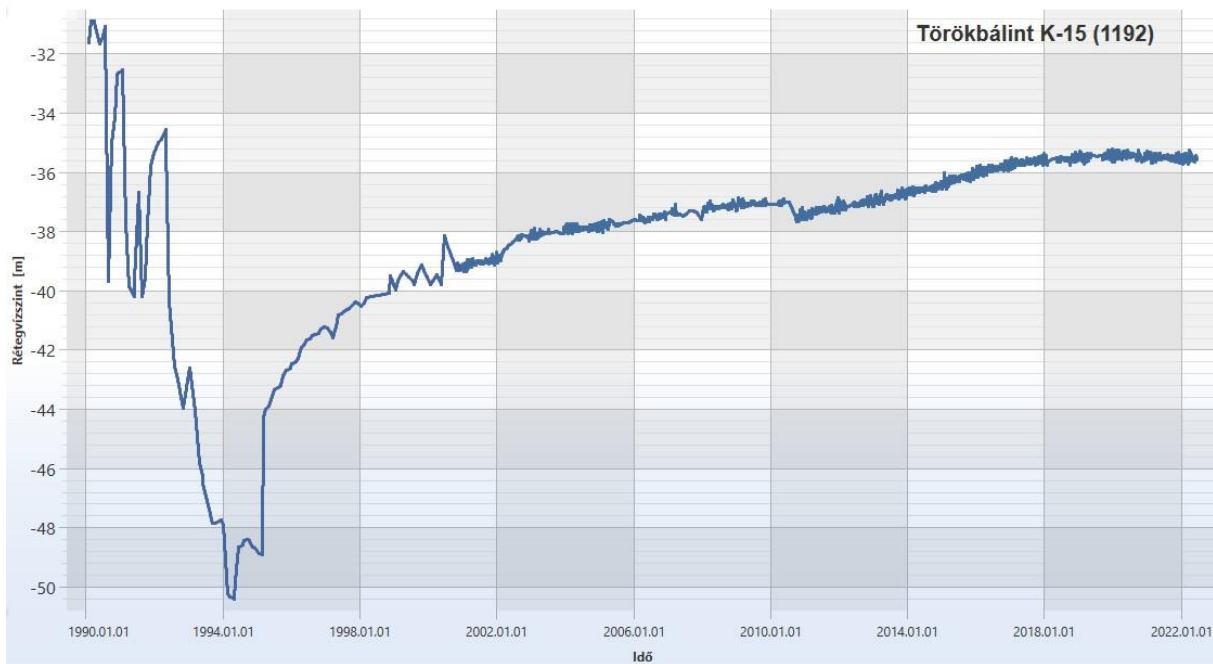
14. ábra

- A vizsgálat során a szondák 48,5 m-ig jártak el.
- A lyukátmérőszelvény alapján a belső csőátmérő 258 mm körül mozog, a belső felület egyenetlen.
- A szűrőket nem értük el a mérések során.
- A kút nagyon lassan nyel.

A T01192 Törökbálint K-15 karsztkút vízszint idősora 1990-2022-ig

A korábban termelő kút 15 m-es vízszintemelkedést mutatott 2020-ig.

Véleményünk szerint a kút jelenlegi állapotában megfigyelésre nem használható. 48,5 m-ben valószínűleg egy akadály van a kútban, így annak kimentését és talpig történő kúttisztítást javasolunk.

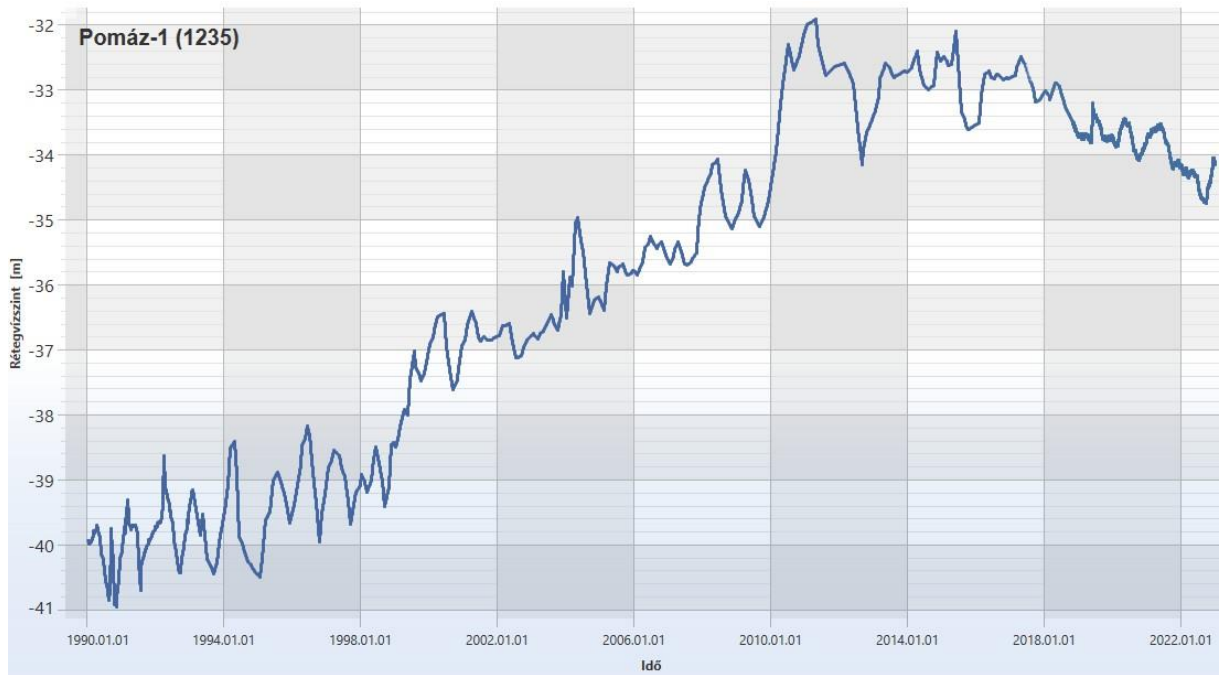
15. ábra

- A vizsgálat során a szondák 94,8 m-ig jártak el.
- A lyukátmérőszelvény alapján a belső csőátmérő 51,4 m-ig 152 mm körül mozog, 51,4 m alatt nyitott a kút.
- A kút 40 l/p-es termeltetés mellett megfelelően működött.
- Véleményünk szerint a kút jelenlegi állapotában megfigyelésre használható.

A T01235 Pomáz-1 karsztkút vízszint időszora 1990-2022-ig

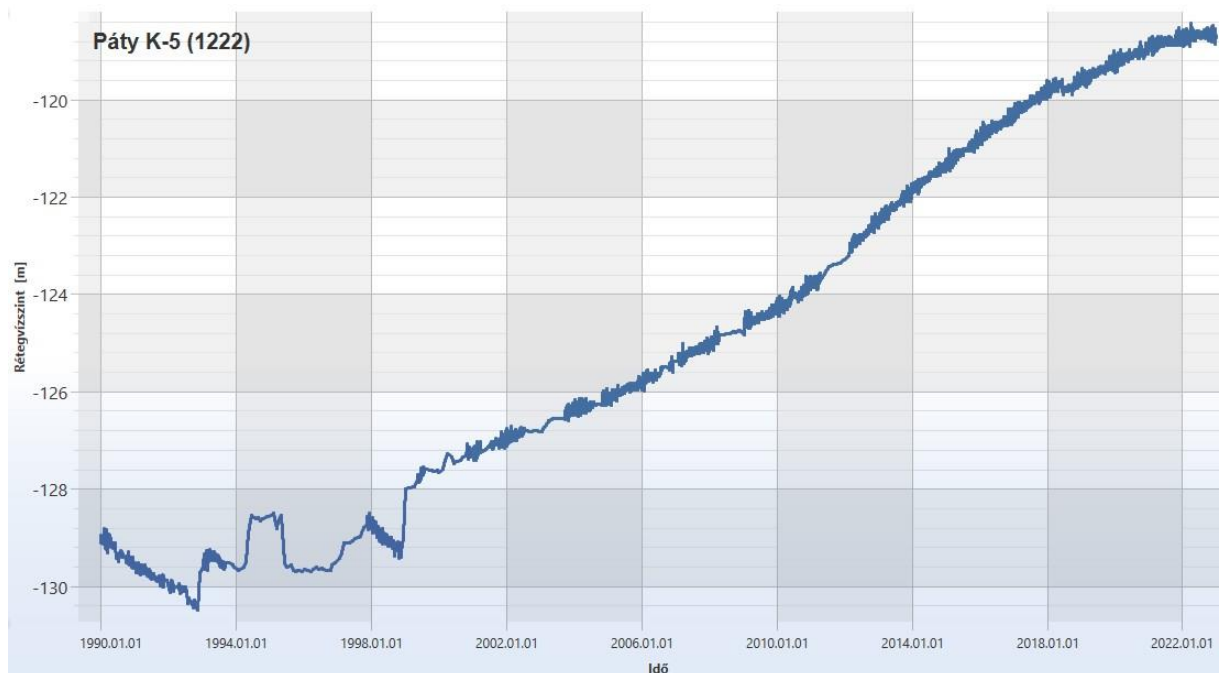
16. ábra

A T01222 Páty K-5 karsztkút vízszint időszora 1990-2022-ig

- A vizsgálat során a szondák 240,3 m-ig jártak el.
- A lyukátmérőszelvény alapján a belső csőátmérő 194,8 m-ig 128 mm körül, az alatt 90 mm körül mozog, a belső felület egyenetlen.

- A szűrő helye: 202,6 m–239,2 m.
- A kút mérsékelt ütemben nyel.

Véleményünk szerint a kút jelenlegi állapotában megfigyelésre használható. A kútban az elmúlt 30 év alatt a vízszint 12 m-t emelkedett.
