NAGYMŰTÁRGY REKONSTRUKCIÓ A KIVITELEZŐ SZEMÉVEL DUNAKILITI DUZZASZTÓMŰ REKONSTRUKCIÓJA

Kivonat:

A KEHOP-1.4.0-15-2015-00002 projekt keretében a Dunakiliti duzzasztómű és a hozzá szorosan kapcsolódó Szivárgócsatorna műtárgyak közel 5 évig tartó rekonstrukciója során megújult Magyarország egyik legnagyobb vízépítési létesítménye a Dunakiliti duzzasztómű. A felújítás a műtárgyak folyamatos üzeme mellett, a kiszolgáló létesítményekkel együtt valósult meg. elkészült egy modern látogatóközpont konferenciateremmel, interaktív bemutatótérrel. A projekt során megújultak a műtárgyak hidraulikus mozgatású elzáró szerkezeteinek hidraulika rendszerei, az üzemeltetést segítő irányítástechnikai rendszer is. A kivitelező csapat feladata volt a kiviteli tervek elkészítése is, illetve a kivitelezéshez szükséges megrendelői hozzájárulások beszerzése is. A felújítás során nagy tapasztalatokra tettünk szert a csapatmunka, alvállalkozói és megrendelői együttműködések területén.

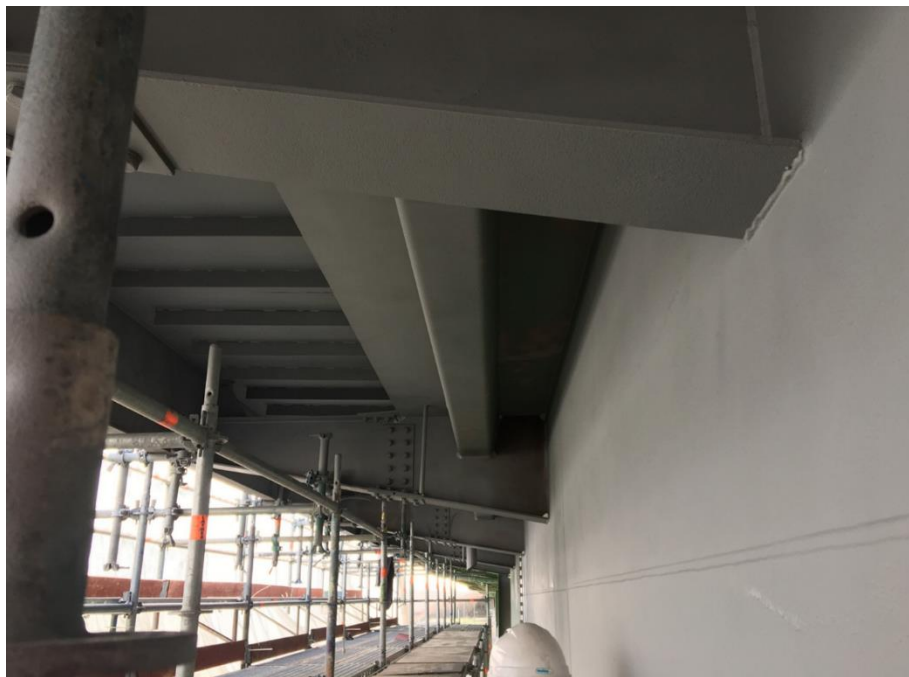
2. kép: Üzemi korrózióvédelmi festési munkái

Külön feladatrészt volt a műtárgy tetején átfutó üzemi híd korrózióvédelmi felújítása, melyet 2 ütemben végeztünk el. Nehézséget okozott, hogy a nyílások felett külön állványzatot kellett kiépíteni, amit nyílásról-nyílásra kellett tovább áttelepíteni.

Az üzemi híd aszfaltozott pálya alatti szigetelést is cseréltük, majd új aszfaltréteget kapott, miközben megújultak a járdák a szigetelésekkel és a sóvédelemmel együtt.

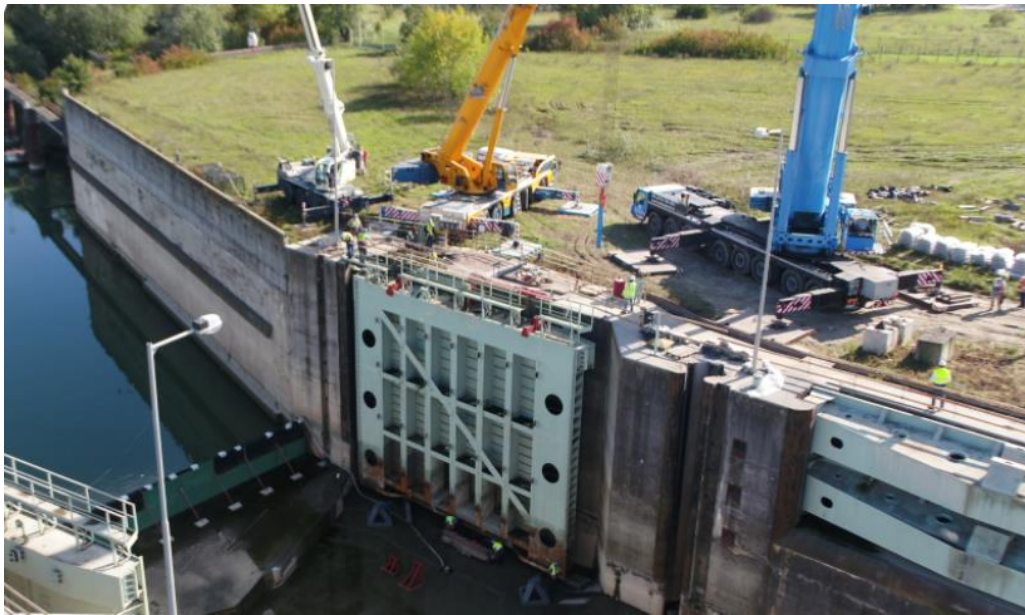
3. kép: Hajózsilip alvizi támkapuk

A műtárgy felújítása során a legnehezebb feladat a hajózsilip felújítása volt, hiszen itt az alvizi támpadok felújítása során a jobb parti kaput ki kellett emelni a helyéről, hogy a csapágycserét végre tudjuk hajtani. Ez a művelet különlegesen gondos előkészítést igényelt, tekintettel a körülményekre és a tábla 70 t körüli súlyára.

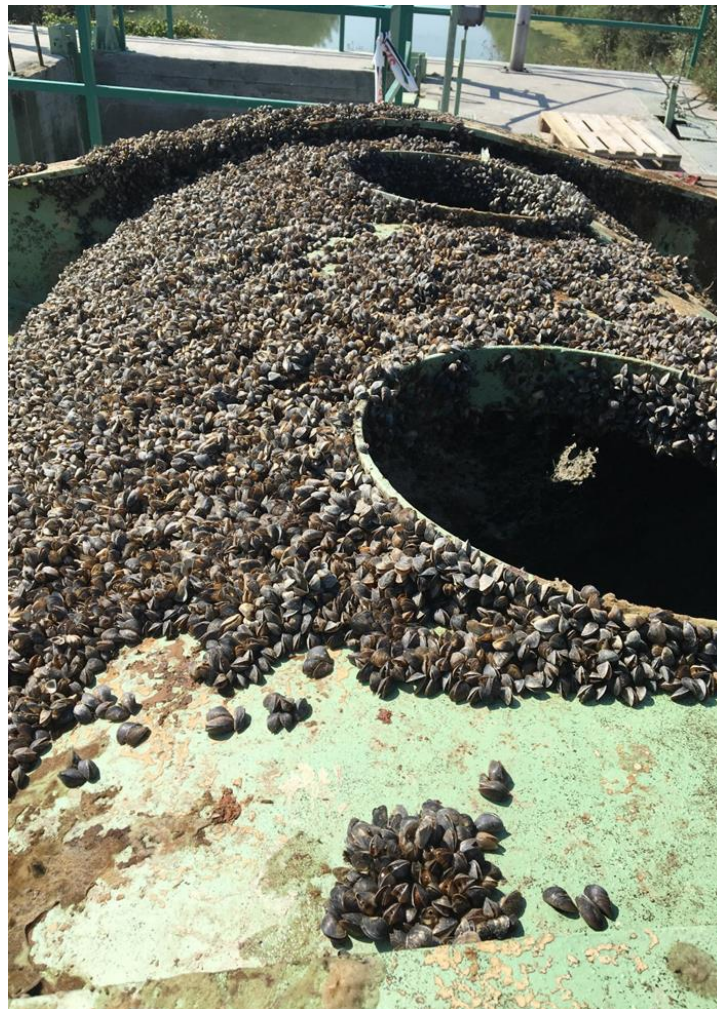
Szivárgó csatorna műtárgyainak felújítása során, amikor elérkeztünk az 5. számú zsilip felújításához a víztelenítés után, a vizünk szabályozást végző billenő táblán folyami kagyló telepet találtunk. Először még csak úgy tűnt, hogy kisebb mennyiségről van szó, de aztán végül – amikor az eltávolítottuk az összeset – akkor kiderült ki, hogy közel egy tonna kagyló volt a műtárgyon. Ami természetesen azt is jelentette, hogy a nagyban megnehezítette az üzemelést, hiszen a hidraulika rendszert annak idején nem arra tervezték, hogy a víznyomásból, a víz sebességéből és a szerkezet saját súlyából adódó terhelésen túl, még plusz terheléseket is el tudjon viselni. Ezeket a kagylókat eltávolítottuk, alatta felújítottuk a korrózió védelmi rendszert így most egy jól üzemelő műtárgyat adtunk át.

5. kép: Kagylótelep a zsiliptáblán

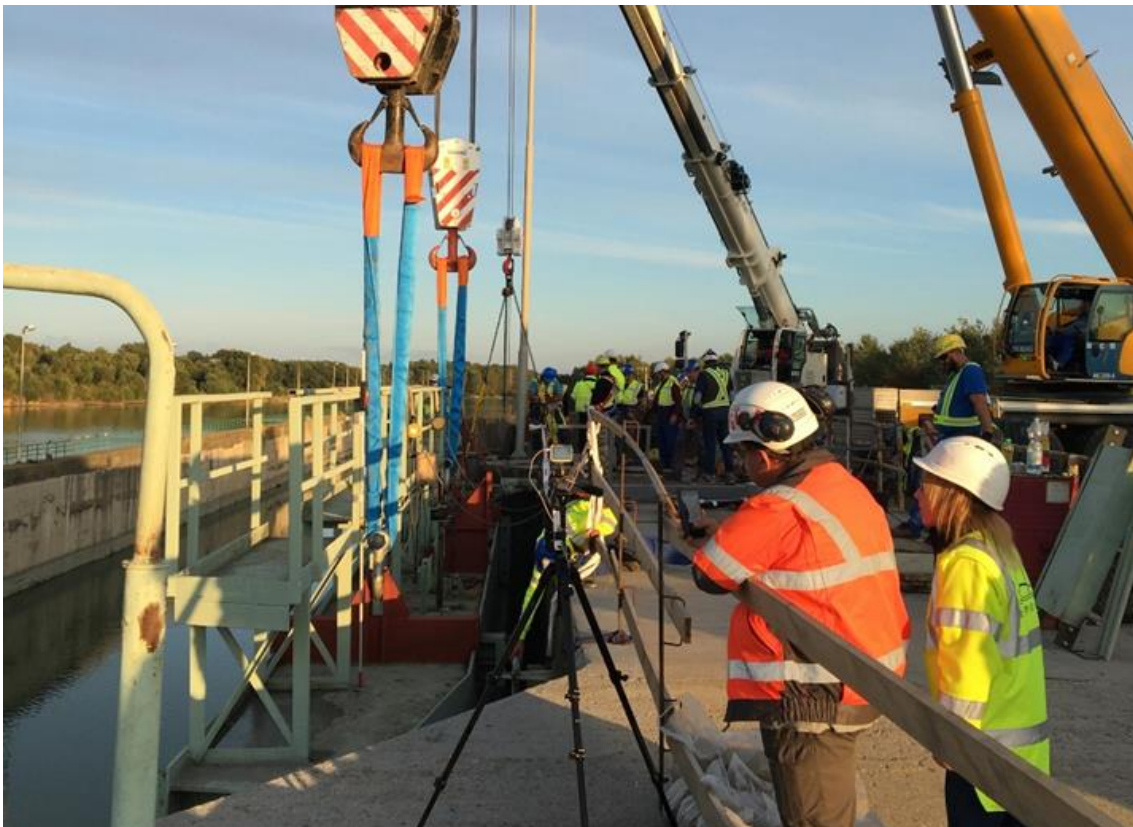
ezért a hajószilip nem került teljes értékűen üzembe helyezve. Mivel korlátozottan, de használták, egy alkalommal a két kapuszárny becsapódott, és a jobb oldali alsó csap kimozdult a helyéről. A csap cseréjéhez a jobb oldali támpaput meg kellett emelni, és mintegy 3 m távolságra a műtárgy tengelye irányában ideiglenes bakokra letenni, majd ideiglenes segédszerkezetekkel megtámasztani. A korrózióvédelmi munkák és a csap cseréje után a kaput az eredeti pozíciójába kellett visszatenni. A támpaput rendelkezésre álló tervei alapján megállapítottuk, hogy a támpaput súlya 70 t körül van. Nehezítő körülmény volt, hogy a daruk nem tudtak közel állni a kapuhoz, mivel mellette húzódik a vasbeton vízpótló alagút. A feladatot végül 2db 250 t teherbírású és 1 db 40 t teherbírású daru alkalmazásával lehetett megoldani. Kihívás volt, hogy a két autódarut be kellett juttatni a helyére, amihez ideiglenes utat is ki kellett építeni.

6. kép: Kezdődik a támpaput emelés

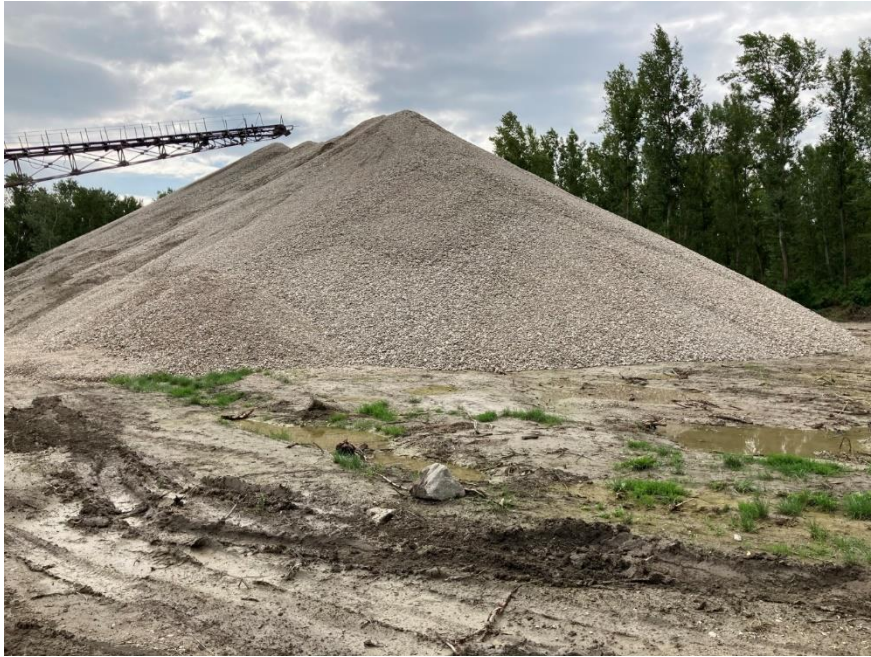
7. kép: Kavicskitermelés

A Dunakiliti Duzzasztómű felvizi átvágás felső végén jégelvezetést segítő mederkotrásra került sor. Az alvállalkozók kiválasztása során a kotrógépek szárazföldön történő bejuttatása elvetésre került, s dunai szállítás azonban nehézségekbe ütközött. A Dunakiliti Duzzasztómű az Öreg-Dunán keresztül nem közelíthető meg, csak a nemzetközi hajóúton a Bósi vízlépcső és a Dunacsúnyi vízlépcsőn keresztül. A művelet tervezése során kiderült, hogy a Dunacsúnyi hajószilip nem működőképes, a javítása éppen közbeszerzés alatt van. Így aztán az eredetileg tervezetthez képest közel 1 év csúszással sikerült a kotrást végző eszközöket vízi úton eljuttatni a munkaterületre. szerencsére az 1 hónapos munka befejezése után, a visszafelé út már simán ment. Az alkalmazott vedersoros kotrógép 16.000 m³ mederanyagot távolított el ezen idő alatt, jelentősen javítva a jégelvezetési feltételeket.

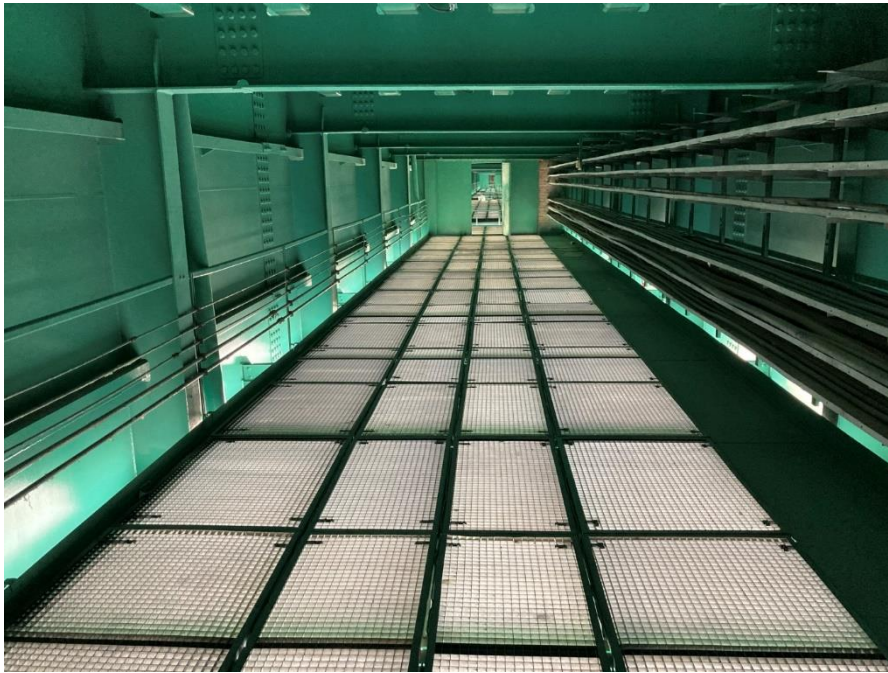
9. kép: az elkészült üzemi híd belseje

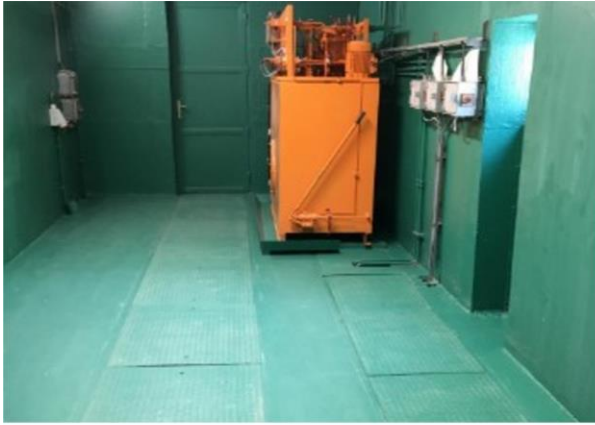
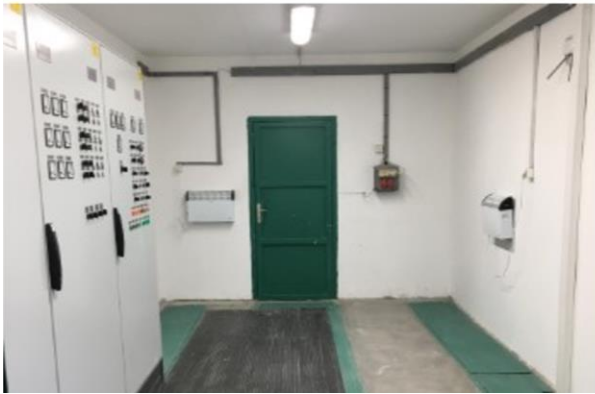
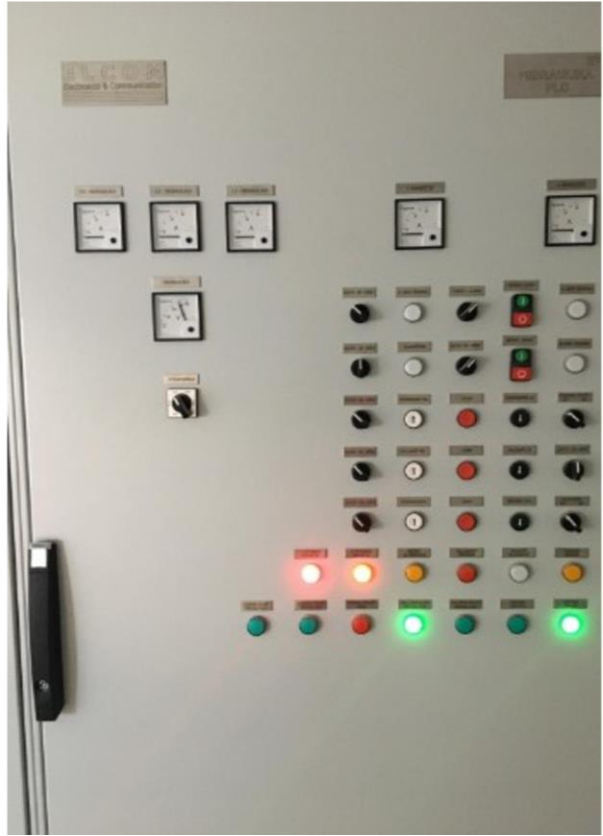
11. kép: Az elkészült villamos és hidraulika felújítások
