KEHOP "NAGYMŰTÁRGYAK FEJLESZTÉSE ÉS REKONSTRUKCIÓJA" C. PROJEKT, DUNAKILITI VÍZLÉPCSŐ PROJEKTELEM BERUHÁZÁS TAPASZTALATAI

Kertész József

szakértő, projektmenedzser Észak-dunántúli Vízügyi Igazgatóság

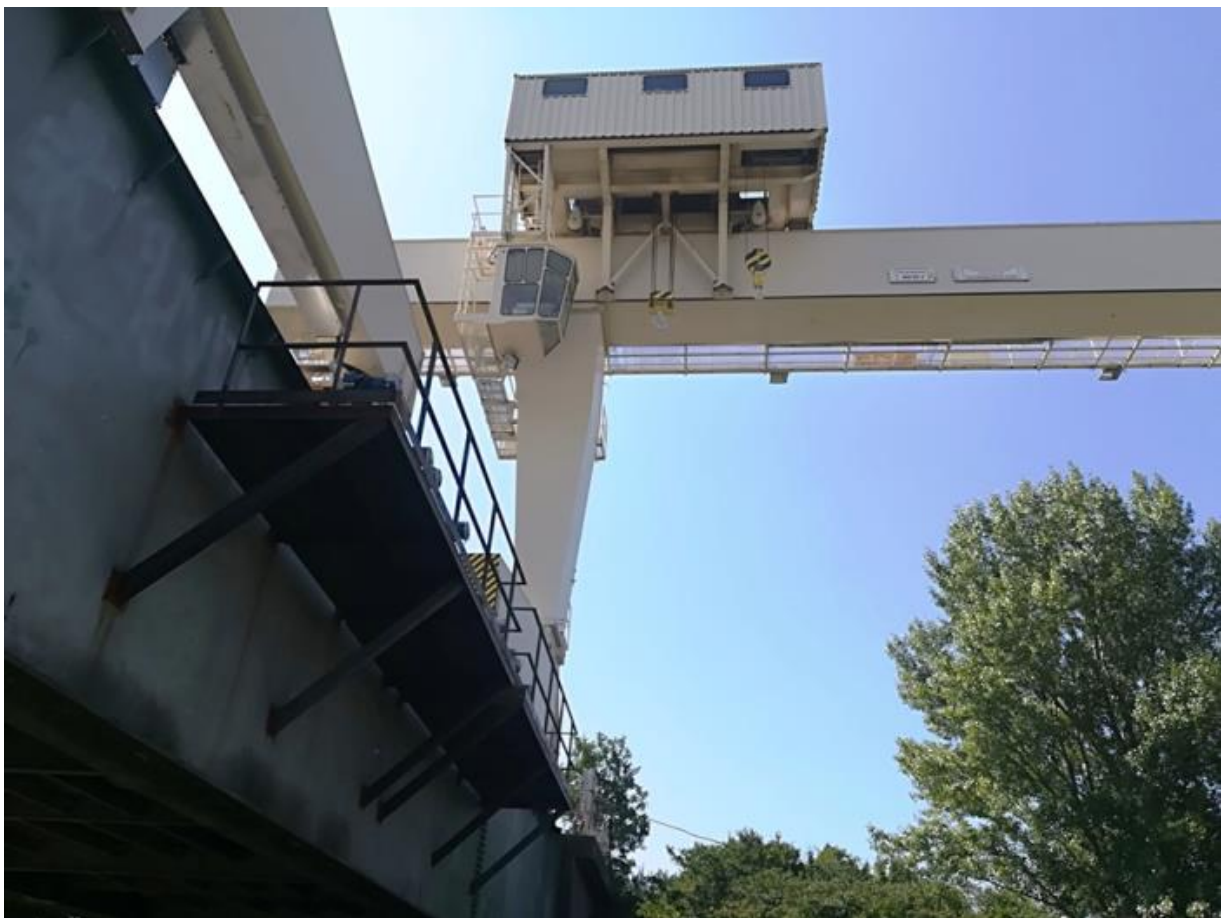
1. kép: Az egyik bakdaru az új szerelőpódiummal

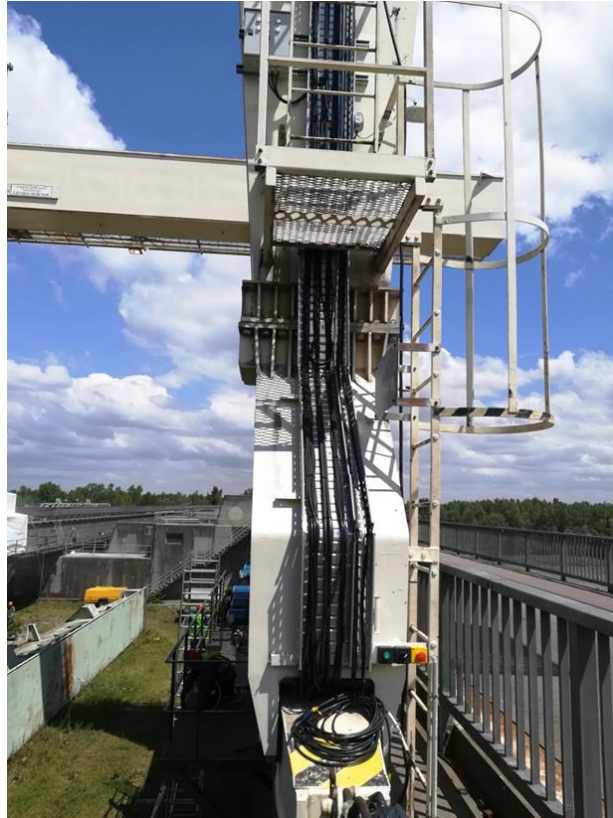
2. kép: A bakdaru elektromos vezetékei, az ideiglenesen lebontott takarólemezek nélkül

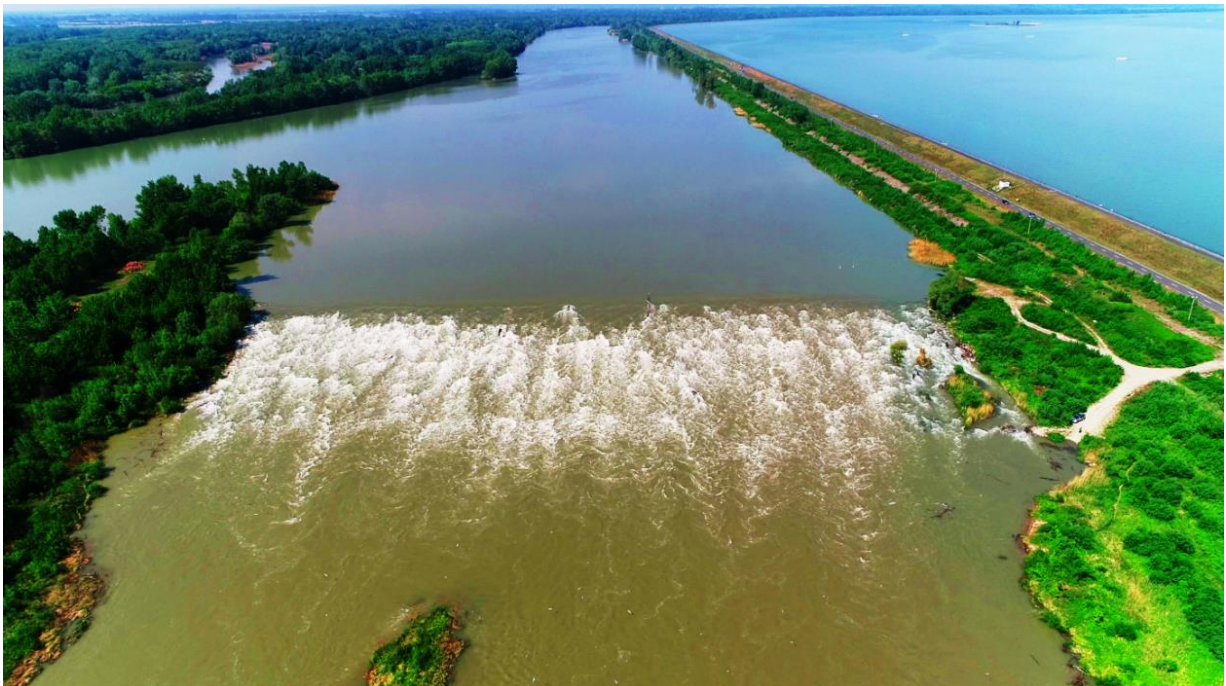
3. kép: Dunakiliti fenékküzőb 2019.05.02.-án

A Dunakiliti fenékküzőb a Duna folyam 1843 fkm szelvényben 2019-ben felújításra, a geometriája helyreállításra került.

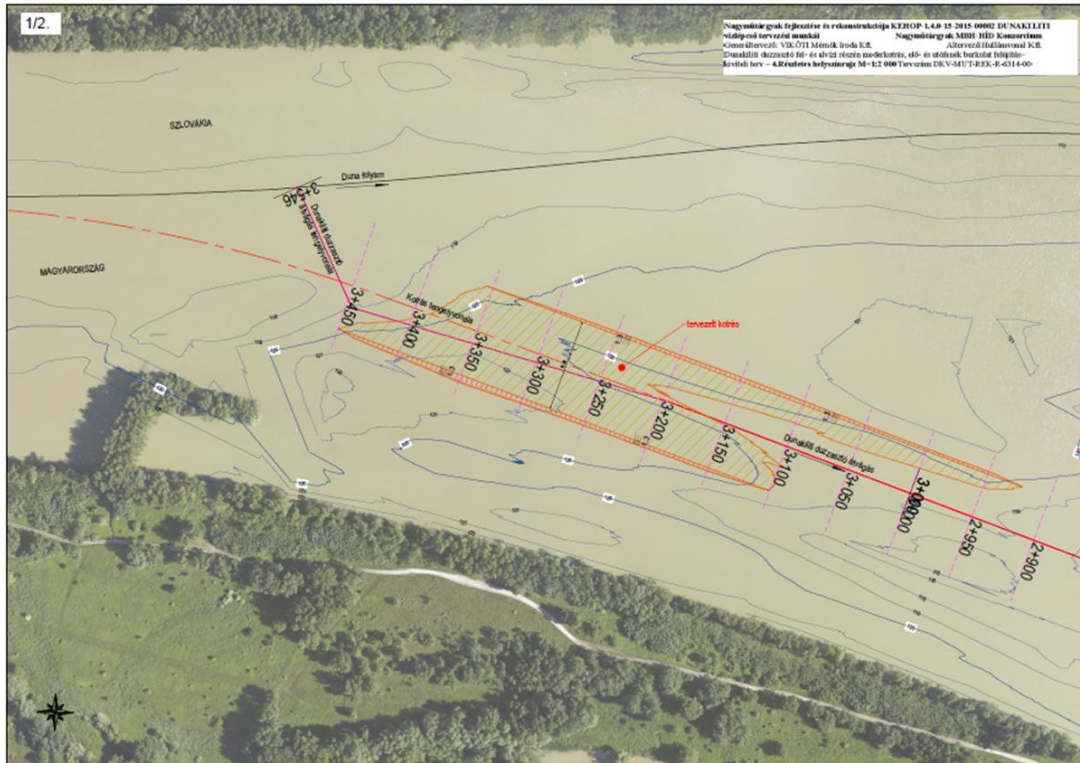
4. kép: A Dunakiliti duzzasztómű feletti mederkotrási feladatok a jégvezetési feltételeken javítanak.

A duzzasztómű és a fenékküszöb feletti szakaszon a mederben fenékkotrást kellett végezni. Összesen 16 000 m³-nyi mennyiségben a kitermelt anyag beépítésével az árvízvédelmi töltés mentetti oldali figyelősávjának a megerősítése érdekében.

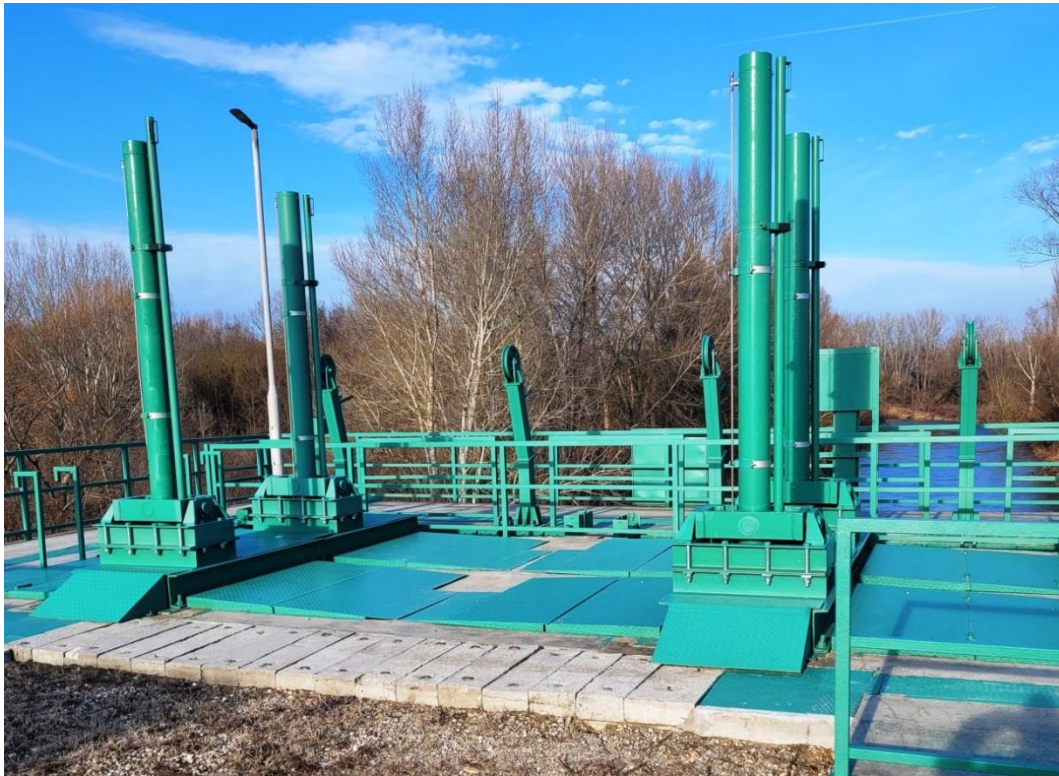
10. kép: A felújított Rajkai 1. számú vízkivételi zsilip felvízi hidraulika szerkezetei

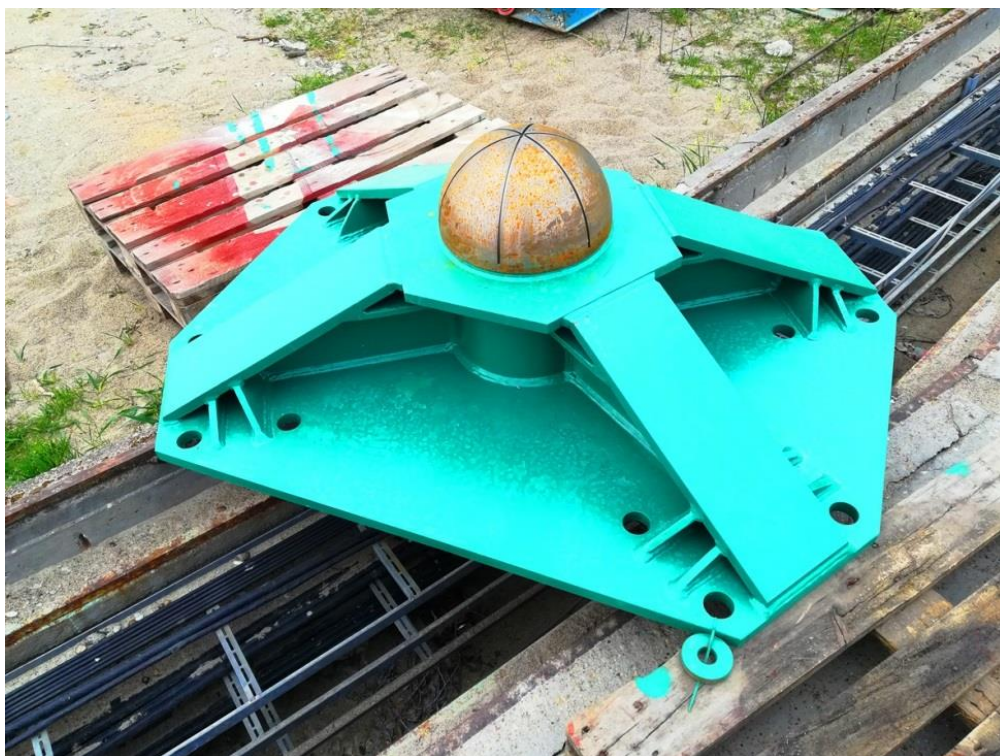
A hajózsilip jobb parti támcsapágója és annak rögzítése korábban megrongálódott a kapu becsapódása miatt! A talpcsapágót cserélni kellett, új talpcsapágó került legyártásra.

15. kép: 2021.04.02. Dunakiliti duzzasztómű hajózsilip jobb parti támkapu talpcsapágója

Szó szerint is a Vállalkozók legnehezebb feladata volt a 76 tonnás jobb parti támkapu fel- és leemelése, melyet hosszú előkészítő munka után szigorú munkavédelmi előírások mellett kiválóan sikerült elvégezni! Az emelési folyamat önmagában egy órán át tartott.

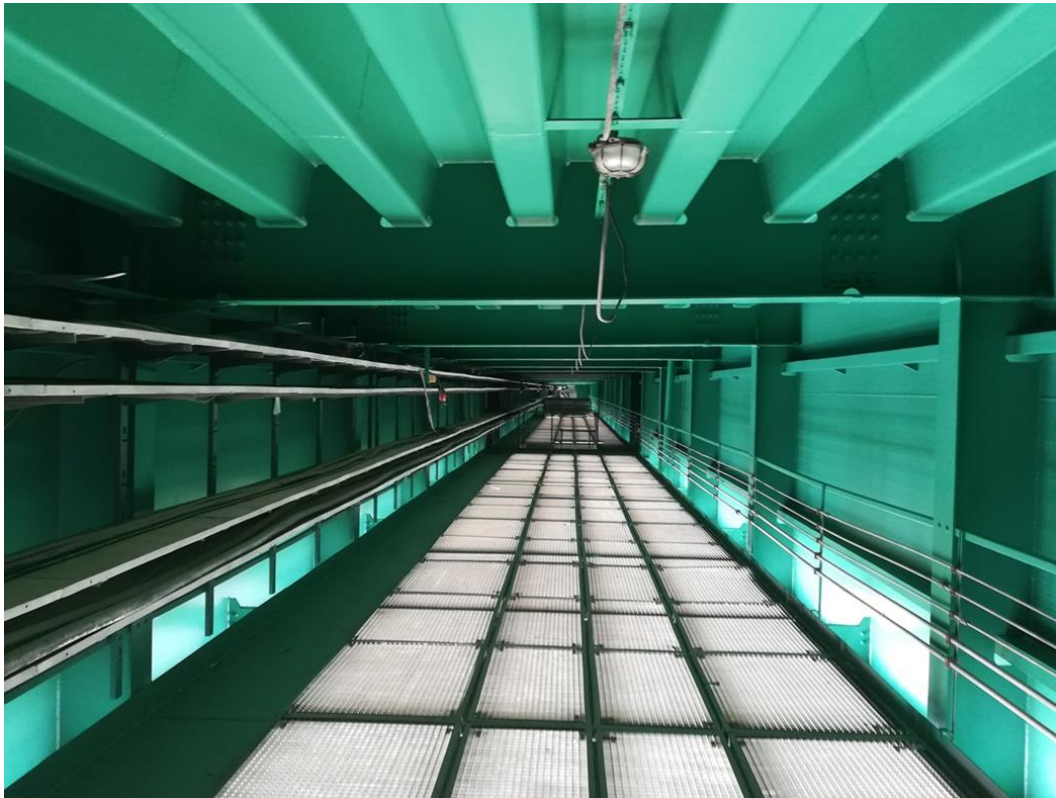
16. kép: A duzzasztómű felett végighúzódó, szekrénytartós szerkezetű üzemi híd acélszerkezetének a korrózióvédelmi munkái

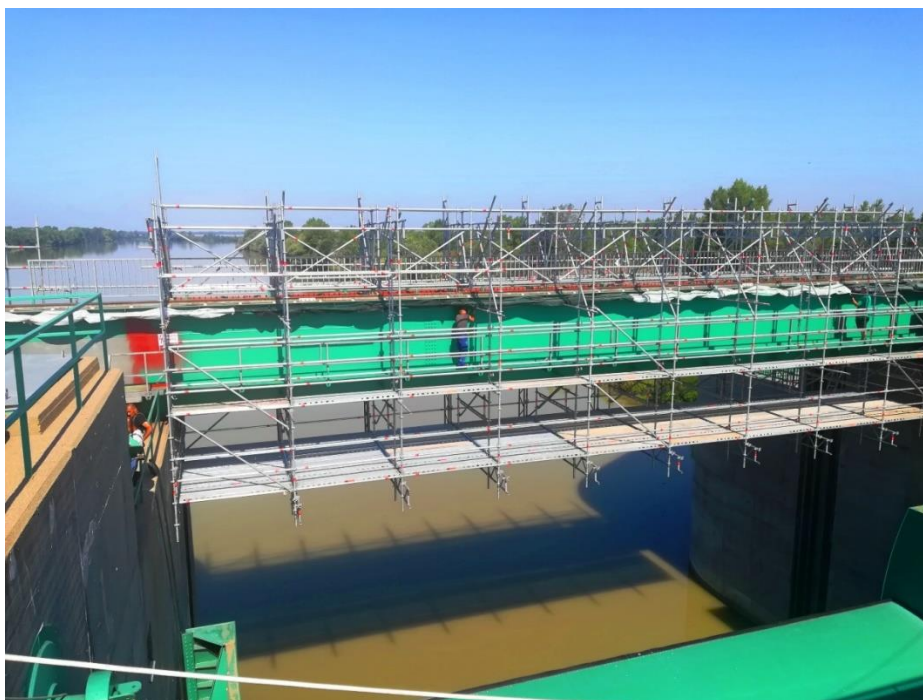
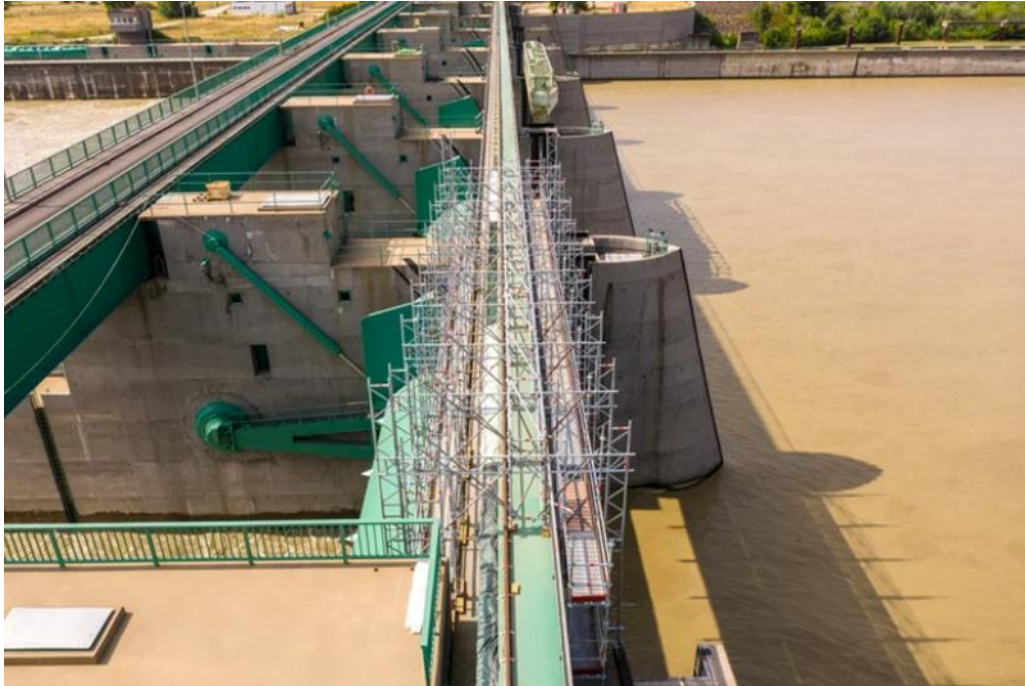
17.a. kép: Dunakiliti duzzasztómű darupálya állványozása a korrózió védelem végzéséhez
2021.07.28-án

17.b. kép: Dunakiliti duzzasztómű darupálya állványozása a korrózió védelem végzéséhez

A Dunakiliti Duzzasztómű felvízi tartóján Layher Allround állványrendszerből épült függesztett munkaállványt alkalmaztak 0,73 méter széles, állványszerkezetre erősített acél rácsos tartók segítségével. Ezek adták az állvány függesztési pontjait. Az állványzat a tartó felújításához biztosított megfelelő munkaterületet.

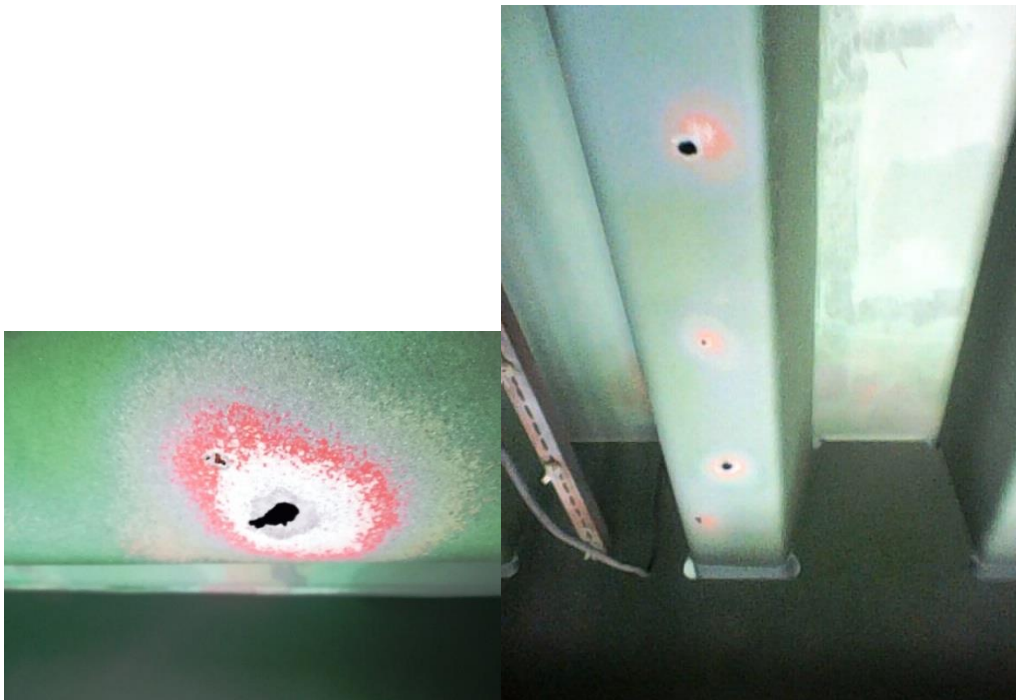
18. kép: 2019.06. 18.-án: Az ortotróp acéllemezen sweppelés közben észlelt hibák

Ez a jelenség az ortotróp lemezek teljes körű ellenőrzését tette szükségessé. A lemezvastagság-mérések az eredményezték, hogy csak egy gyártási hosszúságú szakasz rongálódott meg. Fő oka a lemez rossz anyagminősége, valamint az, hogy az egyik dilatációs hézagnál keletkezett eltömődés miatt csapadékvíz jutott a borda belsejébe. Javítását fedvényterv készítése mellett végezték el.

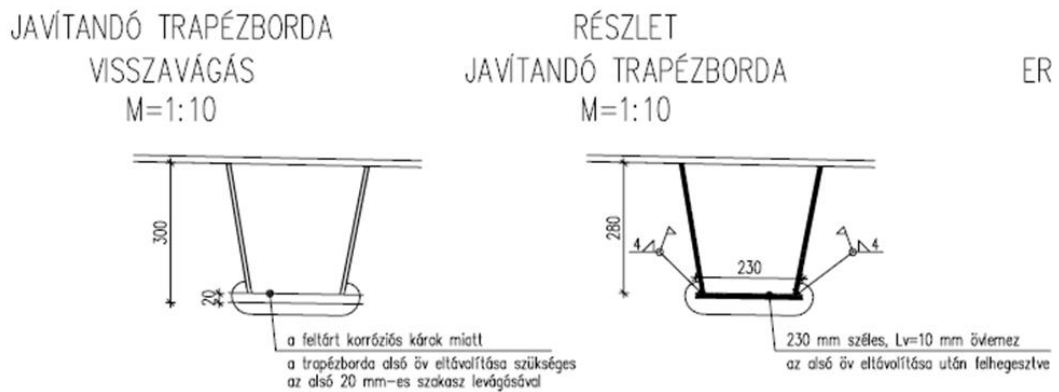
19. kép: A Trapézborða javítására vonatkozó fedvényterv részlet

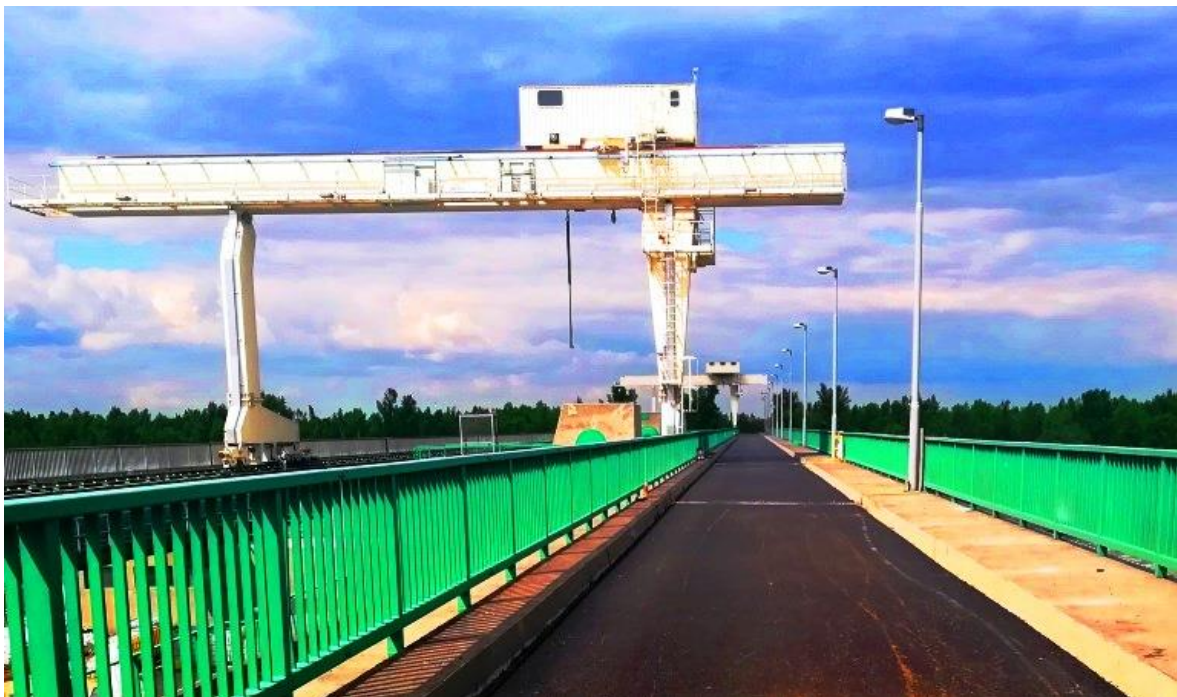
20. kép: 2022.05.31 A Duzzasztómű feletti szekrénytartó új aszfalt réteget kapott.

Az útpálya aszfaltburkolatának a teljes cseréje, 6 db dilatáció felújítása vált szükségessé.

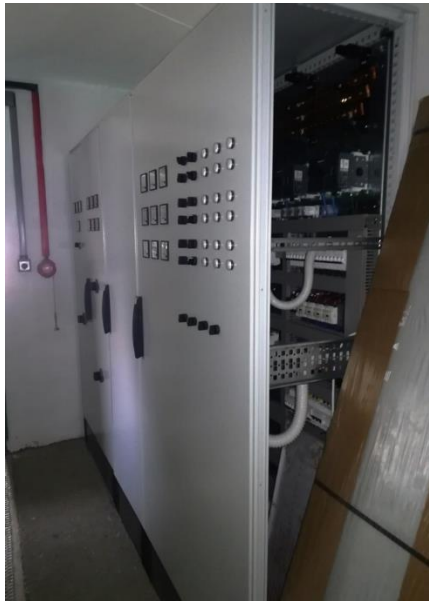
21. kép: A már elavult irányítástechnikai rendszer helyett korszerű PLC típusú vezérlési rendszer kiépítése történt meg, tejesen új kapcsolószekrények beépítésével.

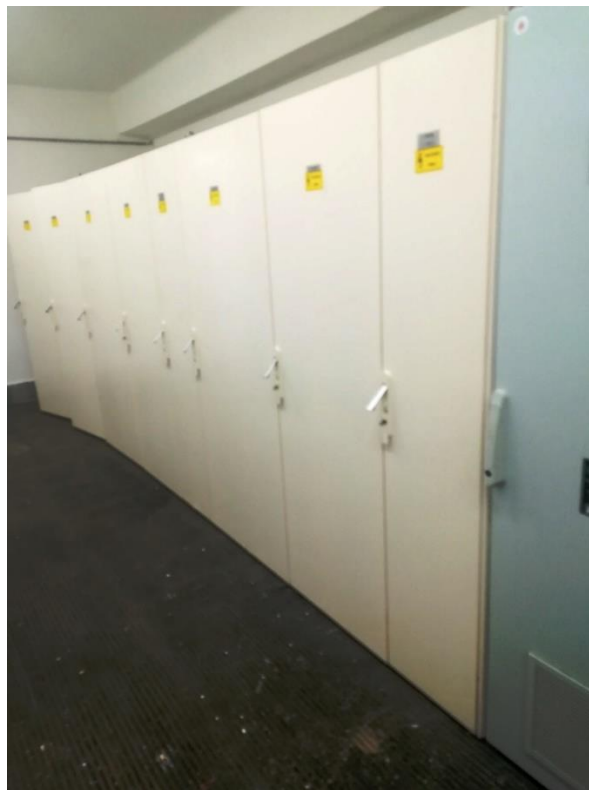
22. kép: A felújított trafóház

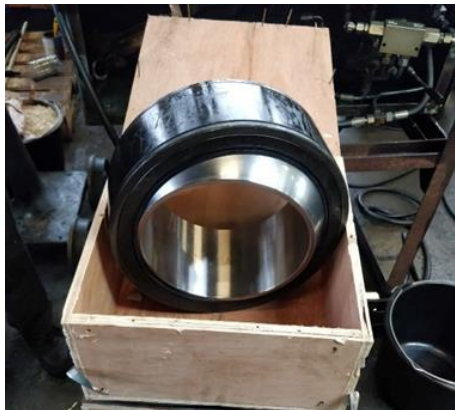
A dunakiliti főelzárás szegmensmozgató hidraulika alsó csapját az évtizedek során bekövetkezett erős korrózió miatt még 100 t sajtolóerővel sem nem lehetett kisajtolni.

A csapat csak roncsolással – lángvágással tudták kivágni. Az alkatrészeken - például a távtartó gyűrűn - a vágást követően jól látható a csapnak és a távtartó gyűrűnek az erősen összekorrodált állapota.

A probléma abból adódott, hogy a gyártás során használt anyagok korrózióra hajlamosak (ötvözetlen acél) és azok korrózió védelméről esetleges kenésére, zsírozására nem lett kialakítva megfelelő műszaki megoldás.

23. kép: az új gömbfej

Az előzőekben bemutatott eredeti állapot visszaállítása helyett javasolták a csap ötvözött anyaggal történő cseréjét, és a beépítését, mely hosszú távon az üzemeltetés, és karbantartás megkönnyítését teszi lehetővé és egyben az üzemeltetés költségét is csökkenti.

A csap anyagának az újra gyártása során ötvözött acélt 42CrMO választották, ez az anyag minőség alkalmas felületi krómozásra, vagy vegyi horganyzásra. A csap gyártása során a tengely vonalában zsírzó furatot kellett készíteni, így biztosítani a gömbcsap hüvely és csap közötti zsírzási lehetőséget, a karbantarthatóságot.

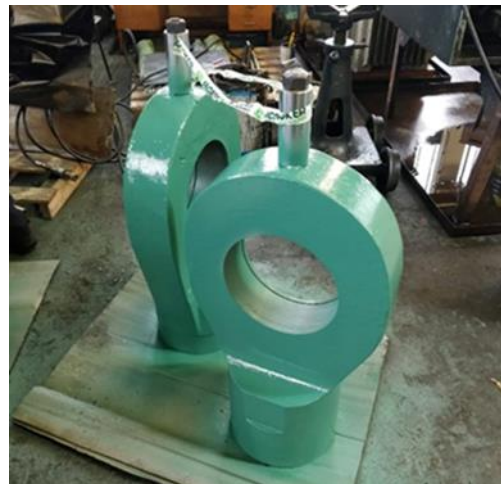
A hidraulika munkahenger rúdfejből a csap maradékát műhely körülmények között sem lehetett kisajtolni csak a gömbcsuklóval együtt.

24. kép: a rúdfej összeszerelés előtt

Ezen kívül a távtartó gyűrűk belső felületén zsírozó hornyokat alakítottak ki és a külső paláston zsírozószemeket helyeztek el, amivel itt is biztosítani lehet a későbbi kenési lehetőséget.

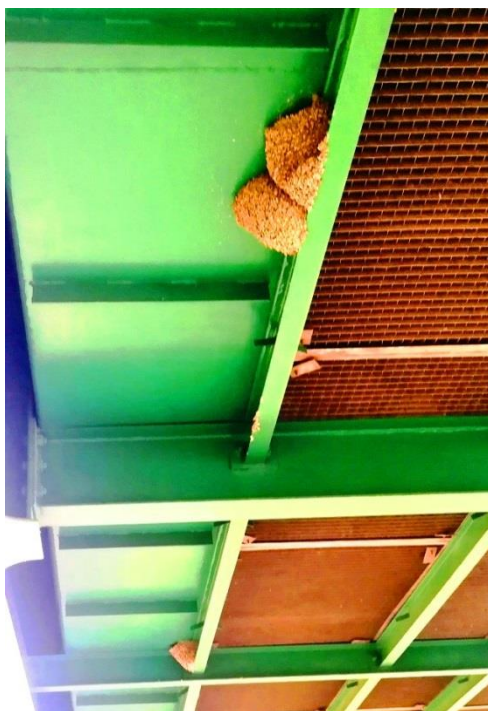
- A duzzasztómű feletti szekrénytartó alatt a korábbiakban nagyszámú fecske telepedett meg. A környezetvédelmi hatóság előírta, hogy a fecskék fészkelési időszakában a csak a fecskék zavarása nélkül lehetett munkát végezni.

25. kép: Fecskefészkek a szekrénytartó alatt
