AZ ESZTERGOMI BAZILIKA KÖRNYEZETÉNEK HIDROGEOLÓGIAI VIZSGÁLATA

Farkas Dávid, Hajnal Géza

Budapesti Műszaki és Gazdaságtudományi Egyetem, Vízépítési és Vízgazdálkodási Tanszék

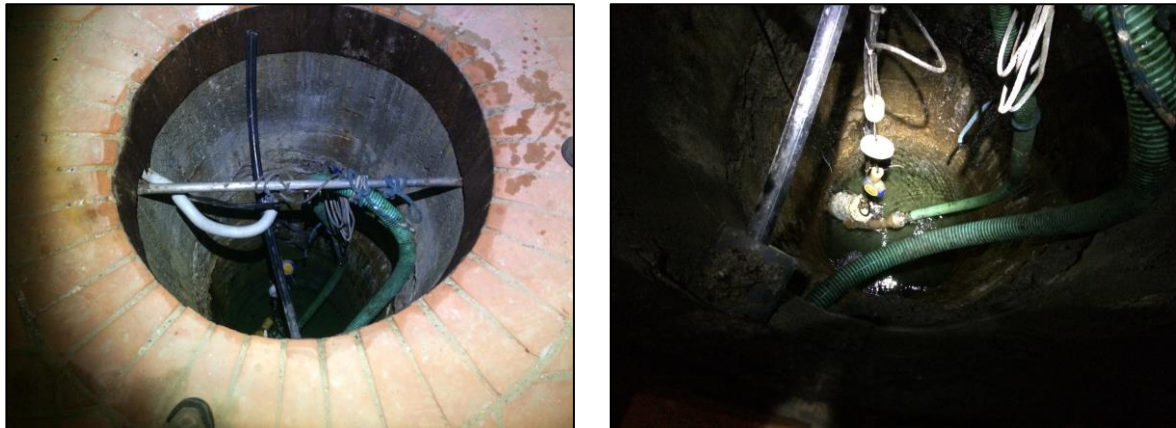
m. A kutak átmérője 1,0 m. A mélyebb kútban szintkapcsolós automata búvárszivattyút üzemeltetnek (1. kép). Az altemplomba befolyó vizeket a szivattyú a lejárattal melletti ellenőrző és tisztító aknába nyomja, ahonnan az a csapadékvíz elvezető rendszeren távozik.

1. kép. A Mély kút leszívás előtt és után (A jobboldali képen látható, hogy a szivattyút teljesen bevonta a vízkő.)

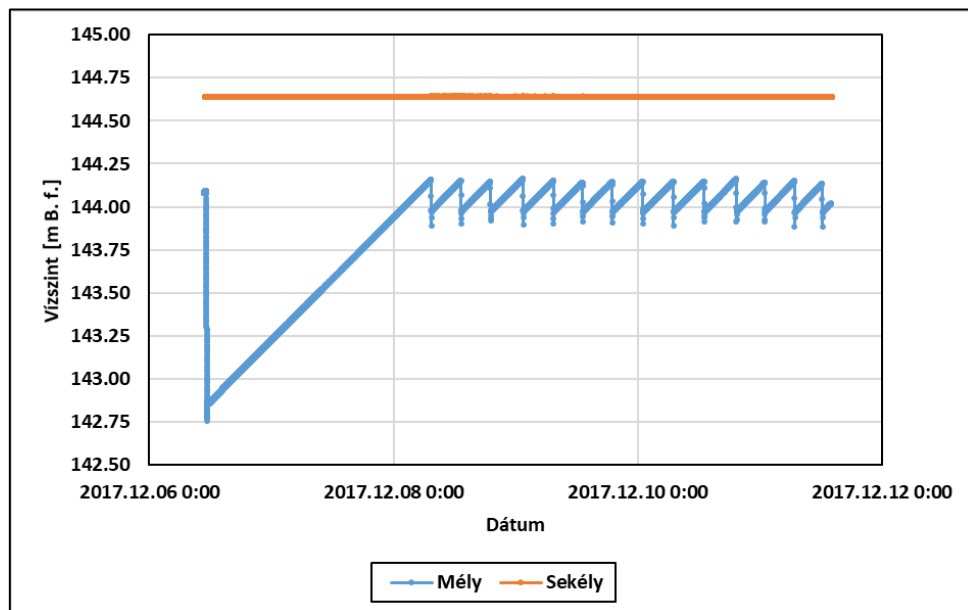
2017. december 6-án mindkét kútba beépítettünk egy-egy Dataqua típusú, nyomás alapon működő regisztráló műszert, mely folyamatosan mérte a kutakban kialakult vízszintet. A mély kútban üzemelő automata szivattyú bizonyos vízszint elérésekor bekapcsol (144,15 m B. f.), majd leáll (143,90 m B. f.), így kb. 25 cm-nek megfelelő vízoszlopot távolít el egyszerre. Erre naponta négy-öt alkalommal került sor. A kút hozamát ezekből a kis, részleges leszívásokból is ki lehet számolni, viszont ennél pontosabb eljárás, ha a kútat teljesen – a szivattyú szerkezeti magasságáig – leszívjuk. A mély kút első próbaszivattyúzására a Dataqua műszerek telepítésének napján sor került, kb. 1,3 m szintcsökkenést eredményezve. A 3. ábrán látható, hogy a visszatöltődés egyenletes volt és közel 43 órán keresztül tartott. Ebből a vízádóképességet kiszámolva 0,39 l/min-et kaptunk. A visszatöltődést követően a szivattyú ismételt szintkapcsolással üzemelt, ezt jelenti a sok kisebb, hirtelen vízszintcsökkenéssel járó esemény az idősorban. A 14 darab kis leszívásból meghatározott átlagos hozam 0,53 l/min volt, a teljes leszívásból kapott értékkel összevetve a különbség nem elhanyagolható. A grafikonon jól látható, hogy a szivattyúzás hatására a sekély kútban nem történt változás.

3. ábra. A leszívás-visszatöltődés grafikonja az első leszívás után

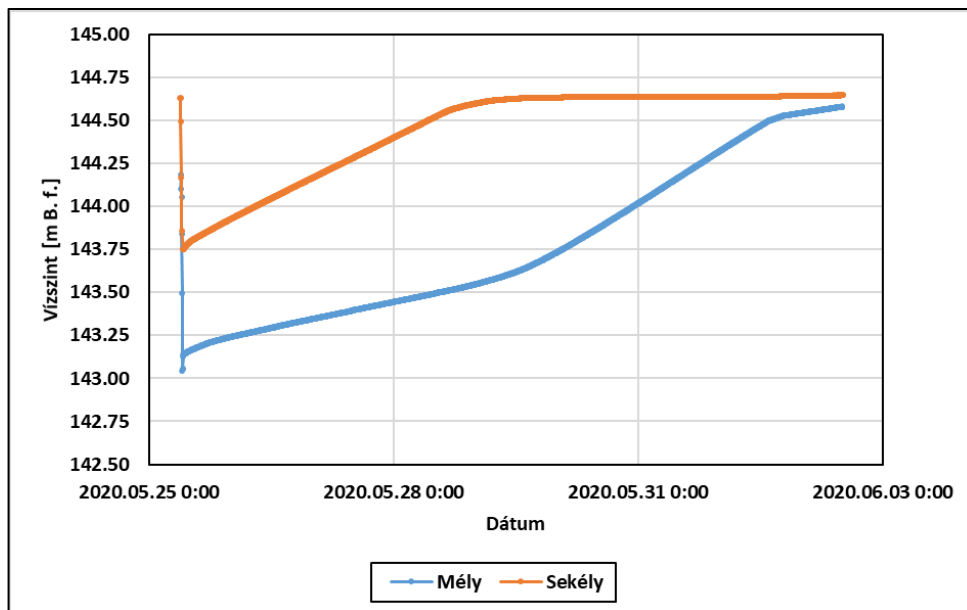
Szükségesnek tartottuk a mély kút újbóli és teljes leszivattyúzását, amit egymás után több alkalommal is megtettünk, hogy megállapítható legyen, mennyire egyenletes a kút utánpótlódása. A sekély kút leszívására is szükség volt, mivel ebből lehet következtetni a két kút közötti kommunikációra. A 4. ábrán egy példát láthatunk a két kút együttes leszívására. Egyértelműen megállapítható, hogy a visszatöltődés a mély kútban lassabban ment végbe, mint az első próbaszivattyúzáskor. A mély kút idősorában egy törés is megfigyelhető, ami egy kicsivel a sekély kút visszatöltődése után következik be. A törést követően meredekebb a görbe, vagyis gyorsabb a mély kút visszatöltődése. Ennek oka, hogy a sekély kút egy szint fölött már a mély kút táplálja, mivel a kutak két csővel vannak összekötve, melyek a sekély kút túlfolyójaként szolgálnak.

4. ábra. A sekély és mély kút együttes leszívásakor kialakult vízszintidősorok

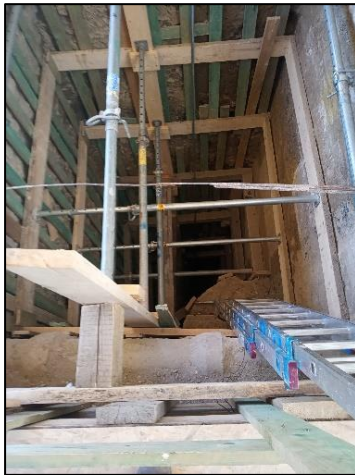
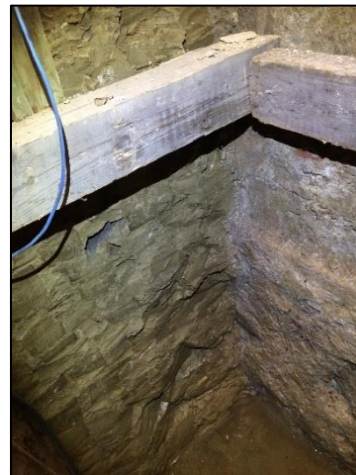
A 2020-as vizsgálatainkkal közel párhuzamosan megvalósulhatott az a korábbi javaslatunk, hogy a Bazilika déli oldalán alapfeltárás létesüljön. A kutató árok mélyítését a helyszínen nyomon követtük (2. kép). A gödör déli oldala teljes mélységében (- 8,0 m) végig szürke, kötött agyagot harántolt. A feltárás után néhány nappal a levegővel érintkezve az oxigén hatására az agyag repedezni kezdett és darabossá töredezett, kőzetszerűvé vált. A Bazilika falánál törmelekes feltöltés található, ékszerűen betöltve, mely a gödör alja felé elkeskenyedek, majd meg is szűnik.

2. kép. Bal oldalon a kutatóárok teljes keresztmetszetében, jobb oldalon a dúcolt agyag oldalfal

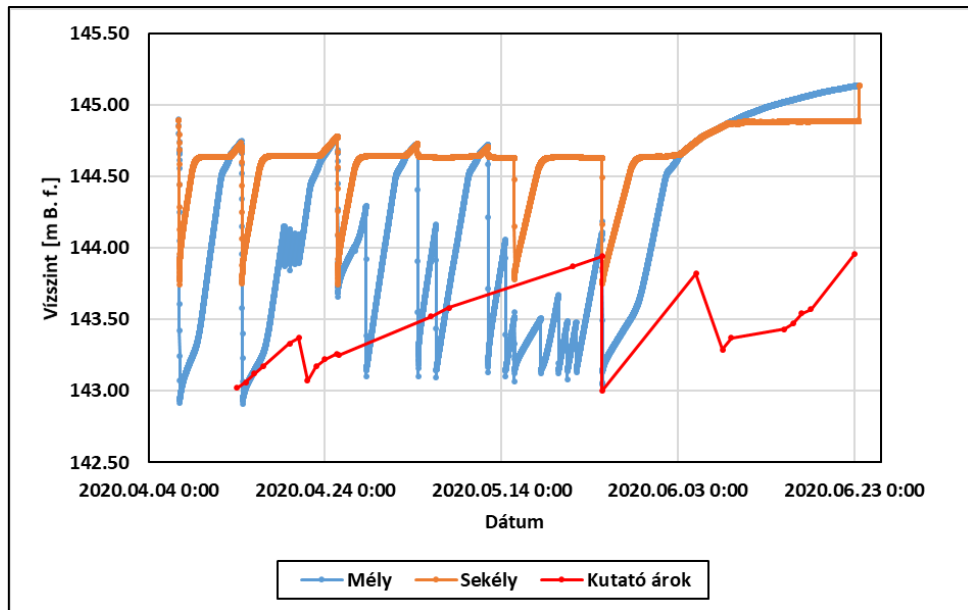
A kivitelezők a fejtés közben kb. 5 m mélységig nem tapasztaltak vizesedést, ott a délnyugati sarokban enyhe szivárgást észleltek. Ez a jelenség néhány nap alatt megszűnt és ezen a részen később sem mutatkozott nedvesedés. Ugyanakkor a kutatóárok alján folyamatos szivárgás volt tapasztalható. A kutatóárok oldalát képező agyagfelületen víz csak „gyöngyöző” cseppek formájában jelent meg. Intenzitása szemrevételezés alapján minimális volt, ám a feltárás aljában a szivárgó víz visszatöltődése folyamatos volt. Kérésünkre a kivitelező szivattyút helyezett el a kutatóárokban, és bizonyos időközönként leszívták az összegyűlemlett vizet. Sajnos a regisztráció nem volt folyamatos, illetve nem olyan pontos, mint a kutakban a Dataqua műszerrel végzett mérés, de a tendenciák jól követhetők az 5. ábrán látható grafikonon.

5. ábra. A kutató árok és a víztelenítő kutak vízszintidősorai

Célunk volt, hogy a kutakban, illetve a kutató árokban felgyülemelő vizek közötti kapcsolatot kimutassuk. Ennek érdekében a kutakat több alkalommal is szivattyúztuk. Az 5. ábrán látható, hogy a kutatóárokba szivárgó víz intenzitása kb. 0,025 l/min volt, mely nem csökkent a kutak többszöri leszívására sem. Az 1. táblázat 2020. áprilisára vonatkozó értékeivel összevetve látható, hogy ez a hozamérték egy nagyságrenddel kisebb, mint a két kút összesített vízádóképessége. Ez véleményünk szerint a kötött agyag kicsiny szivárgási tényezője miatt lehetséges. A lassan 50 éve létesített kutak környezetében átrendeződhetnek a szemcsék, és jóval nagyobb áramlási sebességek alakulhatnak ki, mint a természetes állapotú agyagban.
