Földrengés tapasztalatok Japán nagygátaknál

Dr. Nagy László

Budapesti Műszaki és Gazdaságtudományi Egyetem, Építőmérnöki Kar,
Geotechnika és Mérnökgeológiai Tanszék

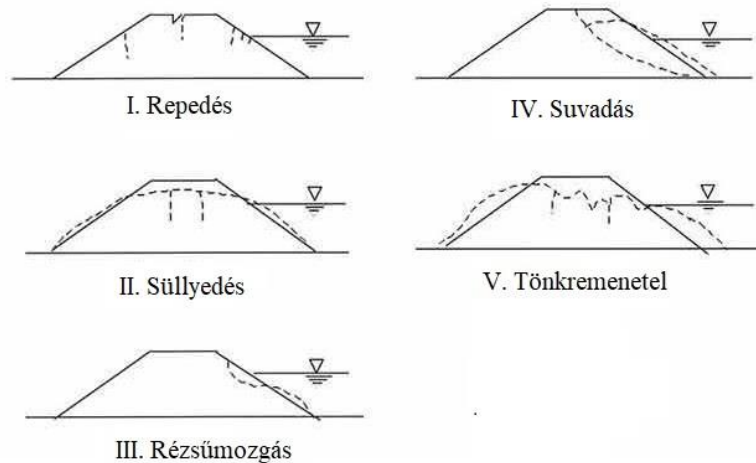
1. ábra A károsodás súlyossága öt fokozatú skálán

Földgát károsodások típusát a *Nihonkai Chubu* földrengéskor károsodott gátak csoportosítása alapján állapították meg. A főbb vizuálisan észlelhető károkat osztályozták az árvízvédelmi gátaknál és vasúti töltéseknél alkalmazott kár besorolása szerint. Az *1. ábra* a kártípusok osztályozását mutatja (*Tani és tsi 1985*). Az I. és III. típus. 30% -ot tett ki, ezt követi a II., IV. típus. Az V. típus mindössze $1,8\%$ -ban szerepelt.

Az I. típusban (repedés) a gáttest alakja megmaradt csekély ülepedéssel, és csak repedések keletkeztek. Ezt a típust az jellemzi, hogy sok gát agyagból készült, jó alapozású talajon.

A II. típusban (süllyedés) a gátak alakjukat kísérő repedések ellenére megtartották, és a károsodás fő okát az altalaj okozta.

A III. típus (lejtő károsodása) és IV. (suvadás) alapvetően azonos típusú sérülést mutatott, de a III. típusnál a károk kevésbé súlyosak voltak, mint a IV. típusnál. A legtöbb esetben a töltés nagy része ép maradt, és komoly károkat nem észleltek. A IV. típusban a gáttest egy része suvadással elmozdult, gyakran nagy kárt okozva. Bár a III. típus eredendően kisebb kárt mutatott, mint a IV. típus, mégis volt amikor megfordult az arány.

Az V. típusban a töltés és az altalaj törése alakult ki. Az esetek száma nagyon alacsony volt.

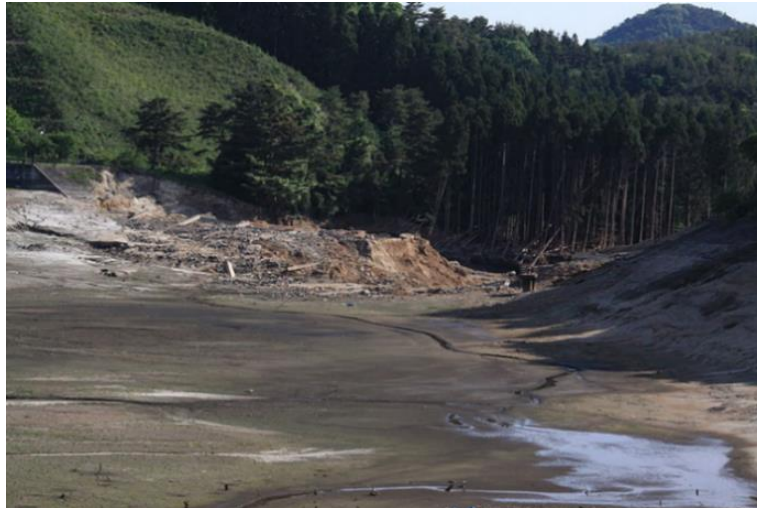
3. ábra Az elmosott Fujinuma gát

Öt házat és egy hidat sodort el a víz, 8 fő eltűnt, 4 személy holttestét megtalálták. A következő napon 252, a földrengéshez közeli gátat vizsgálták át, hat földgát koronáján volt nem mély repedés, egy betongátnál enyhe rézsúhámlás alakult ki. (A quick report on Japanese Dams after the Earthquake 2011). A hivatalos felmérések szerint a Japánban található 210000 víztározó közül 20000 gátja sérülékeny a jövőbeli földrengésekkel szemben (Okuno és társai, 2003).

Az átszakadt töltés (3. ábra), három jól elkülöníthető részből állt, a töltés megmaradt részét vizsgálva ezeket alsó, középső és felső rétegeknek nevezték el. A zavartalan mintákon áteresztőképességi együttható meghatározást és konszolidált drénezetlen (CU) triaxiális vizsgálatokat végeztek. A meghatározott szemeloszlási görbék a 4. ábrán láthatóak. A vastag folyamatos vonalak a megfolyósodásra leginkább hajlamos talajok határát jelzik, míg a szaggatott vonalak a megfolyósodásra képes talajokét (*The Overseas Coastal Area Development Institute of Japan, 2002*). Egy talaj megfolyósodási hajlamának megbecsléséhez több kritérium is tartozik. *Seed - Idriss (1982)* szerint az agyag talajok akkor hajlamosak a megfolyósodásra, ha az alábbi három feltételt egyidejűleg teljesítik:

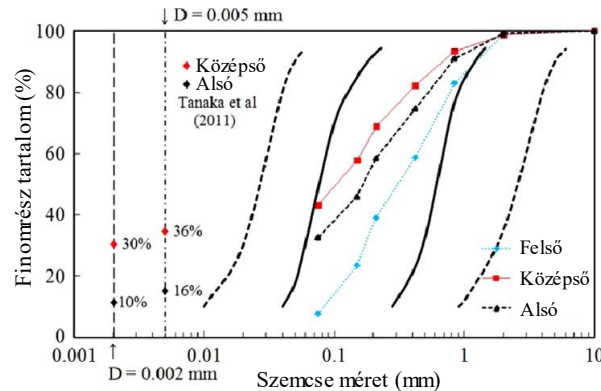
4. ábra A Fujinuma gát rétegeinek szemeloszlása

- a talaj 15 %-nál kevesebb 5 μm vagy annál finomabb részecskét tartalmaz,
- folyási határa kisebb, mint $w_L < 35\%$,
- a víztartalom/folyási határ hányadosa nagyobb, mint 0,9.

Andrews és Martin (2000) az alábbi határt húzta meg, amennyiben egy talaj kevesebb, mint 10 % 2 μm vagy annál finomabb szemcsét tartalmaz és a folyási határ kisebb, mint 32%, akkor megfolyósodásra hajlamos talajról beszélünk, amennyiben csak az egyik feltétel teljesül további vizsgálatok szükségesek. A középső és az alsó réteg nem teljesíti *Seed - Idriss*, illetve *Andrews - Martin* első feltételét.

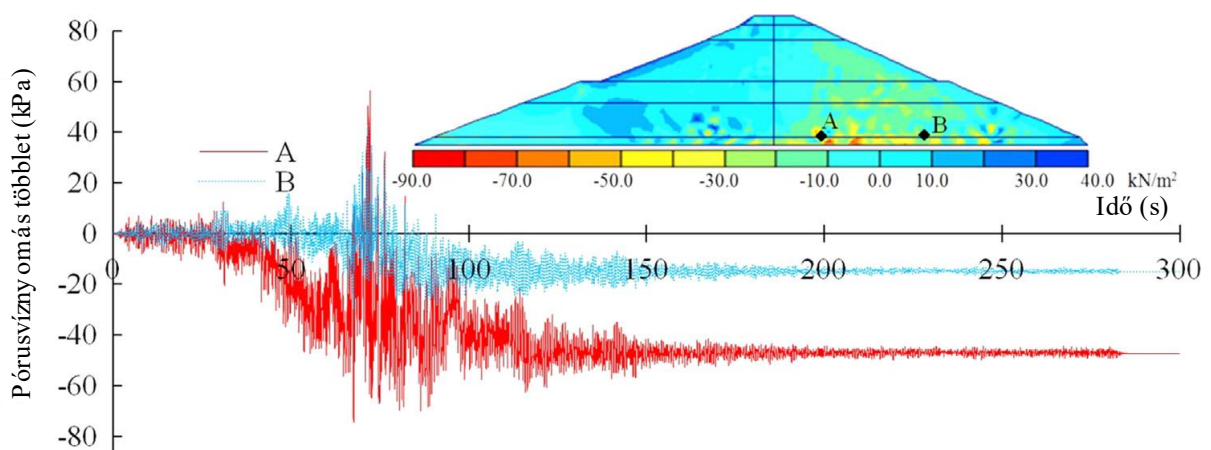
5. ábra Többlet pórusvíznyomás eloszlás a Fujinuma gát keresztmetszetében

Charatpangoon és társai (2014) a végelelemes modellezéshez Plaxis 2D szoftvert használtak, melynek bemenő paramétereit a laboratóriumi vizsgálatok szolgáltatták. A gát töltés anyagának viselkedését Mohr-Coulomb anyag modellel írták le, ami egy rugalmas tökéletesen képlékeny modell. A 1,64 és 2,45 Hz-es tartományban (első és második rezgés alak) 5%-os Rayleigh csillapítást alkalmaztak (Bentley, 2016). A rétegzett talaj dinamikus viselkedését nem tudta a Mohr-Coloumb talajmodell visszaadni, ugyanis az alakváltozás következtében a változó merevség és a csillapítás nem modellezhető. Az 5. ábra a rengés kezdetét követő 105,19 másodpercében mutatja a többlet pórusvíznyomás értékét a gát keresztmetszetében, az A és B pontban jelentkező pórusvíznyomás többlet pedig a grafikonon követhető végig csaknem 300 másodpercig. Az eredmények alapján megállapítható, hogy a gát keresztmetszetében megemelkedett a pórusvíznyomás, de az nem volt elég nagy ahhoz, hogy a hatékony feszültségeket kiegyenlítse és a talaj ellenállásának teljes megszűnését okozza. Az alvízi oldalon, ahol a hatékony feszültségek kisebbek lehetnek a pórusvíznyomás jelentős megemelkedése miatt, a talaj nyírási ellenállása lecsökkenhetett, ami jelentős deformációkat okozhatott. A Mohr-Coloumb modell csak térfogati feszültségből származó többlet pórusvíznyomást képes kezelni, vagyis az itt tapasztalt jelenségek modellezésére csak részlegesen alkalmas.

Az utólagos helyszíni bejárás és a numerikus vizsgálatok alapján nem volt arra utaló jel, hogy a töltés megfolyósodott volna, igaz nem is maradt meg a töltésből túl sok. A tönkremeneteli mechanizmusokra szemtanúk és mérési adatok hiányában csak következtetni tudtak. A töltés húzási repedései a tönkremenetel kiinduló pontjai lehetnek. A 6. ábrán azok a területek

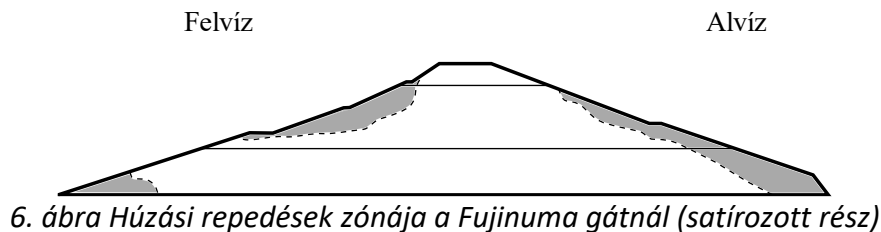
láthatók besatírozva, ahol a rezgés hatására kialakult húzási feszültségek meghaladták a talaj húzási ellenállását. A felvízi oldalon a repedések mélyebbre hatoltak, illetve mindkét oldalon a töltés lábánál is megjelenhettek. Vélhetően a gyenge felső réteg csúszott meg elsőként a hosszú rengés következtében. A rezgés nagy tartománya miatt rezonancia is létrejöhetett tovább növelve a gátra ható gyorsulási erőket. A pórusvíznyomás emelkedése következtében létrejövő elmozdulások is hozzájárultak a gát megcsúszásához és annak következtében a víz átbukásához.
