Kiskőrös, II/A termálkút létesítése

ZSIKLA RÓBERT

Kiskunsági Víziközmű-Szolgáltató Kft.
Kiskőrösi üzemmérnökség

Pécs, 2019.07.03

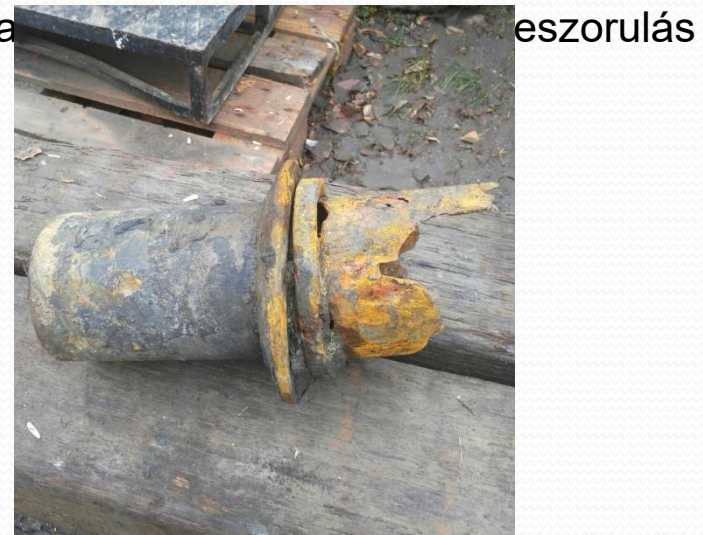
Kútvizsgálat, javítási kísérlet

- 2017-ben javítási kísérlet

- Kútkamerázás:

- csőfalon erős vízkőlerakódás
- 1000 m-es talpmélység

- Kútjavító gép:

- vízkőlerakódás „lefúrása”
- tömszelence darab felszínre került

SIKERTELEN

megoldás: II/A KÚT FÚRÁSA

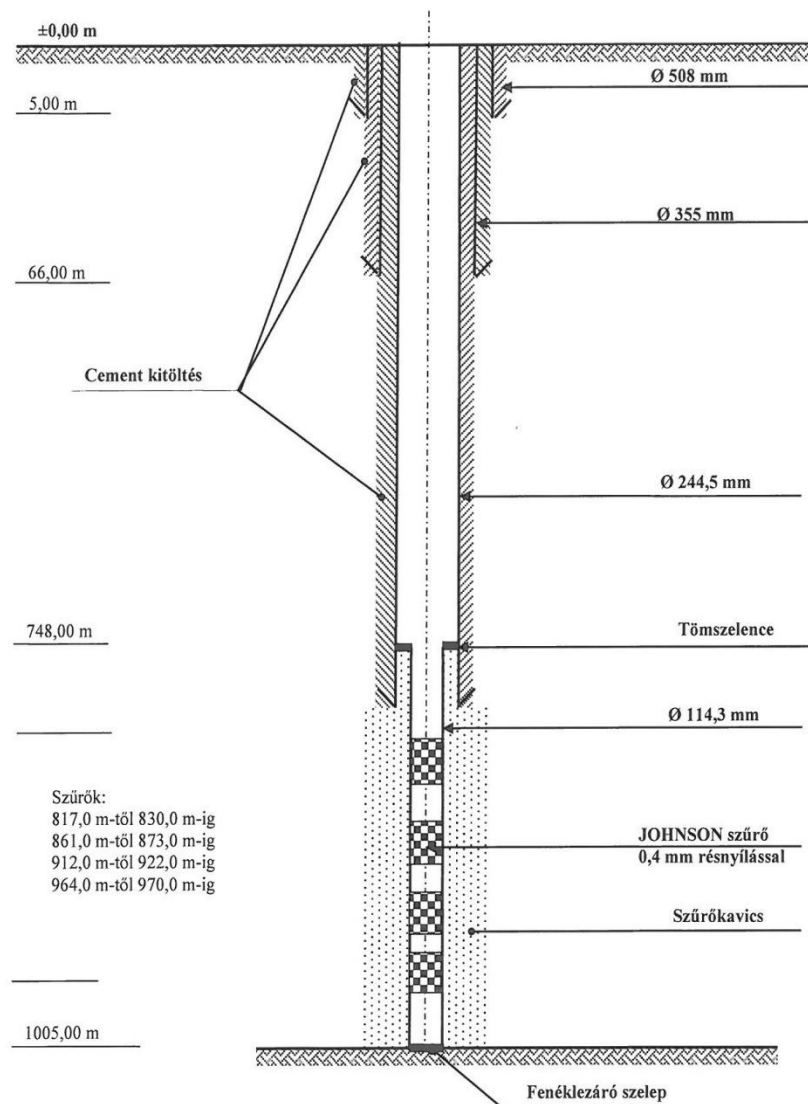
Kiskőrös Gyógy és Strandfürdő, II/a jelű termál kút
végleges csövezésének vázlata és a kiképzés jellemző
műszaki adatai

II/A kút csövezése

- Talpmélység: 1005,0 m
- Csövezés:
 - Ø 508,0 mm
 - Ø 355,0 mm
 - Ø 244,5 mm
 - Ø 114,3 mm
- Szűrőzés: 817,0-970,0 m
 - Típus: Johsson
 - Résnyílás: 0,4mm
- Üzemi vízszint: -55,00 m
- Üzemi vízhozam: 320,0 l/min
