# ELSŐRENDŰ ÁRVÍZVÉDELMI TÖLTÉS TALAJNEDVESSÉG MONITORING RENDSZERE

Illés Zsombor<sup>1,2</sup>, Dr. Antal Örs<sup>2</sup>, Dr. Nagy László<sup>1</sup>

## KIVONAT

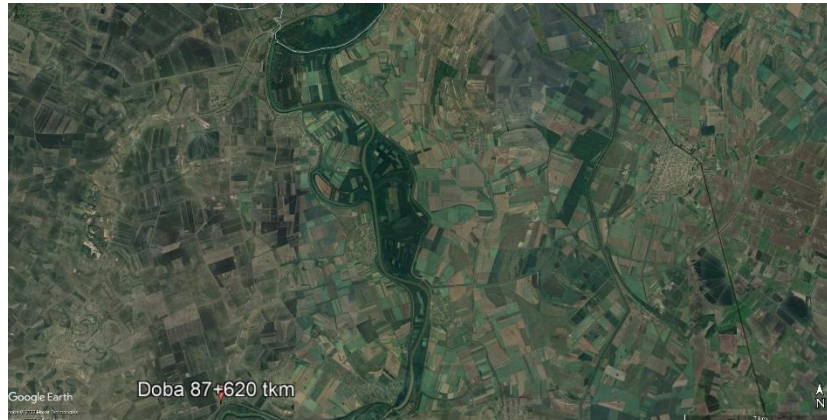
1. ábra Talajnedvesség monitoring rendszer Doba mellett, a Tisza jobb parti töltésében

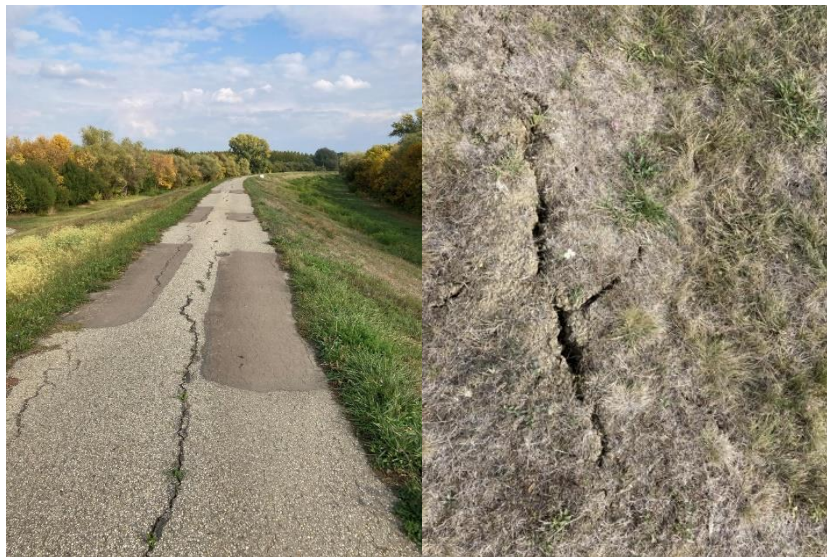
A helyszín az 1. ábra látható, míg a repedezett korona burkolatot és a vízdali részsűn található repedéseket a 2. ábra mutatja

2. ábra Repedezett töltés korona burkolat és a vízdali részsűn megjelenő merőleges repedések

csoportjába háromrétegű agyagásványok tartoznak, a legismertebb képviselőjük a montmorillonit, az ilyen tartalmú talajok víz hatására hajlamosak a duzzadásra, száradás következtében pedig erősen repedeznek. Az árvízvédelmi töltésekbe épített térfogatváltozó agyak hatására jelentkező repedéseket a Tisza mentén *Lazányi és Horváth, (1997)* vizsgálta. A monitoringrendszer helyszínétől északra a Sajfoki töltés szakaszon az elmúlt évtizedben több fúrás és talajvizsgálati jelentés készült, amely a talajok térfogatváltozó tulajdonságát igazolta (Nagy, 2010; Nagy és Huszák, 2012; Nagy és Illés, 2016).

A későbbiekben, szeretnénk iránymutatásokat megfogalmazni a kiszáradt repedezett töltések helyreállításához, valamint javaslatot tenni az új töltések építésénél követendő lépésekre, hogy a száradási repedések megjelenését csökkentsük. A töltéseken alkalmazott útburkolatok rétegrendjének megválasztására is szeretnénk követendő példákat meghatározni, amelyek a töltés mozgását jobban elviselik.

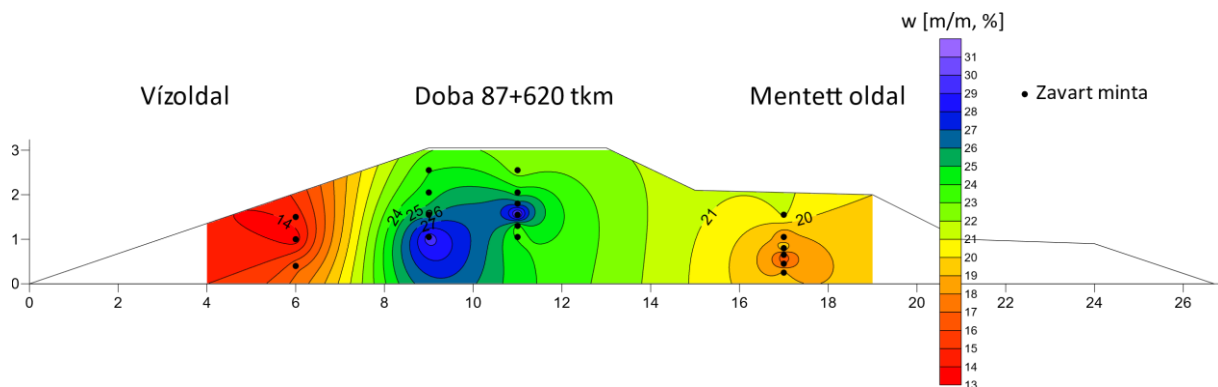
Ahogy említettük, négy darab, közel 2 m mély furat készült, ezekből zavart és zavartalan mintavétel történt. A zavart mintákat azonosítás vizsgálatok elvégzésére (Atterberg határok és szemeloszlás), illetve a víztartalom eloszlás meghatározására használtuk. A zavartalan minták a talaj nyírószilárdsági paramétereinek meghatározásához szükségesek. A szenzorok telepítéskor mért víztartalom eloszlás a 6. ábra mutatja.

6. ábra Töltés víztartalom eloszlása ( $w$  [m/m%]) a szenzorok telepítéskor

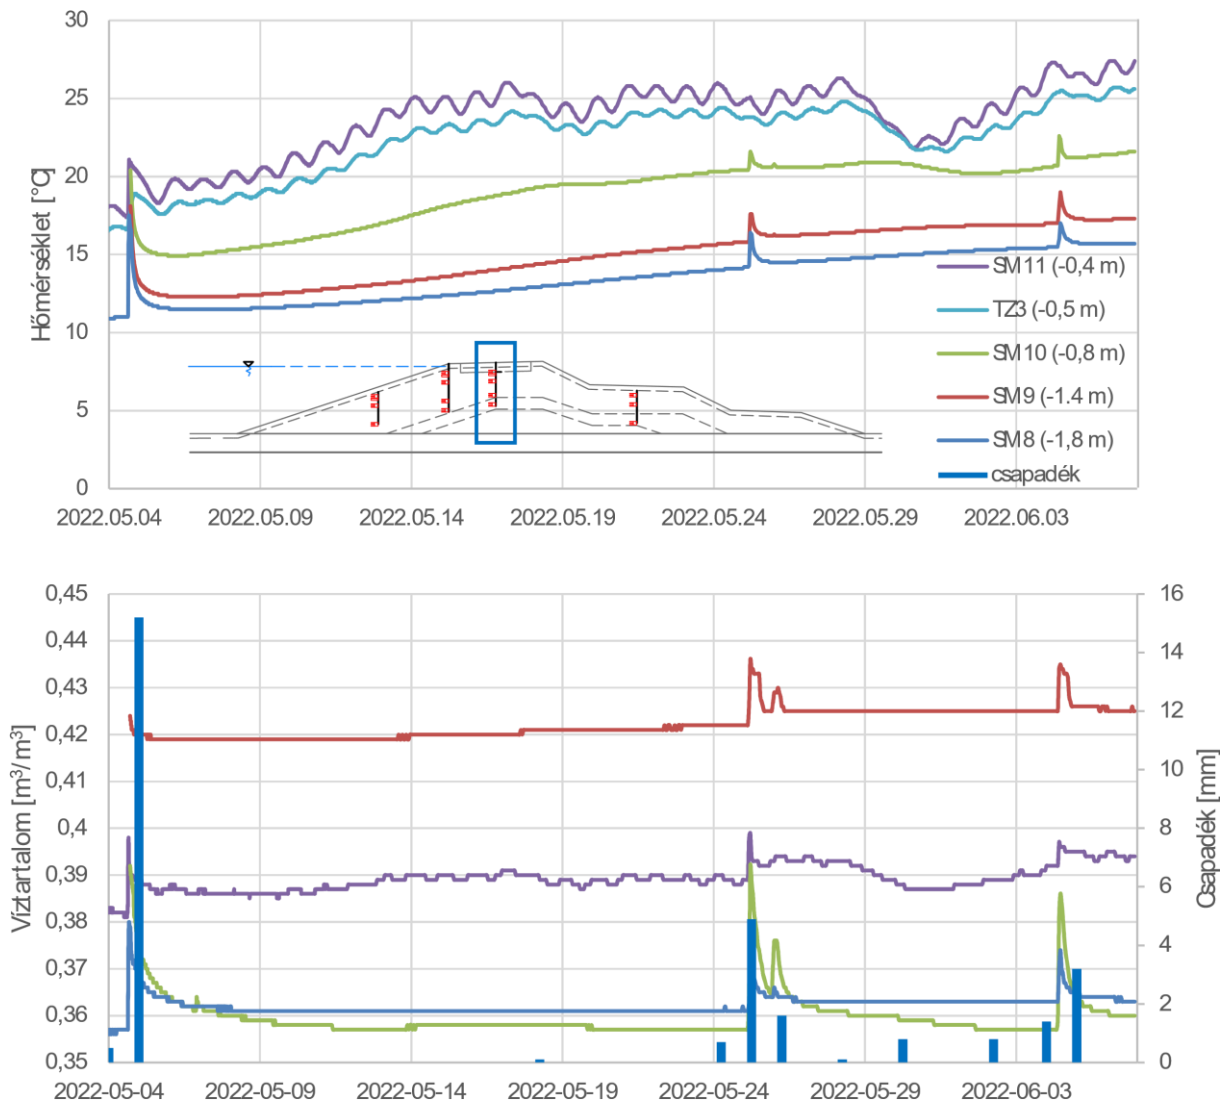
A töltés felső 0,5 m-ének hőmérséklet adatsorán tisztán látszik a napi hőingás, a mért minimumok a késő délutáni/kora esti időszakban jelentkeznek míg a maximum hőmérsékletek a hajnali órákban. A töltés belsejét ezzel szemben csak a szezonális hőmérséklet növekedés érinti. A mért nedvesség tartalom a töltésben nem egyenletesen változik, vannak nedvesebb zónák (0,4 m és 1,4 m mélyen) és szárazabbak (0,8 m és 1,8 m mélyen). A csapadékosabb időszakokban a beszivárgás hatására a töltés víztartalma természetesen növekszik, méréseink szerint ezt még az aszfalt burkolat sem akadályozza meg teljesen. A beszivárgott víz viszont a mélység függvényében változik, továbbá befolyásolja a talaj réteg átteresztőképessége és víztartási kapacitása, egyes rétegekből a víz elszivárog. A kiindulási víztartalom eloszlás (6. ábra) és a műszer által mért tendenciák jó egyezést mutatnak, 1,25-1,5 m mélyen a legnedvesebb a töltés, míg alatta és fölötte is ennél szárazabb. A legalsó szenzor (-1,8 m) esetén a csapadék hatására a nedvesség növekedés jelentős, majd gyorsan leépül, a víz elszivárog, vélhetően a talajvíz mélyen található, jelentős telített zóna van a töltés talpa alatt.

7. ábra Hőmérséklet adatsor (fent), talajnedvesség és csapadék adatsor (lent)

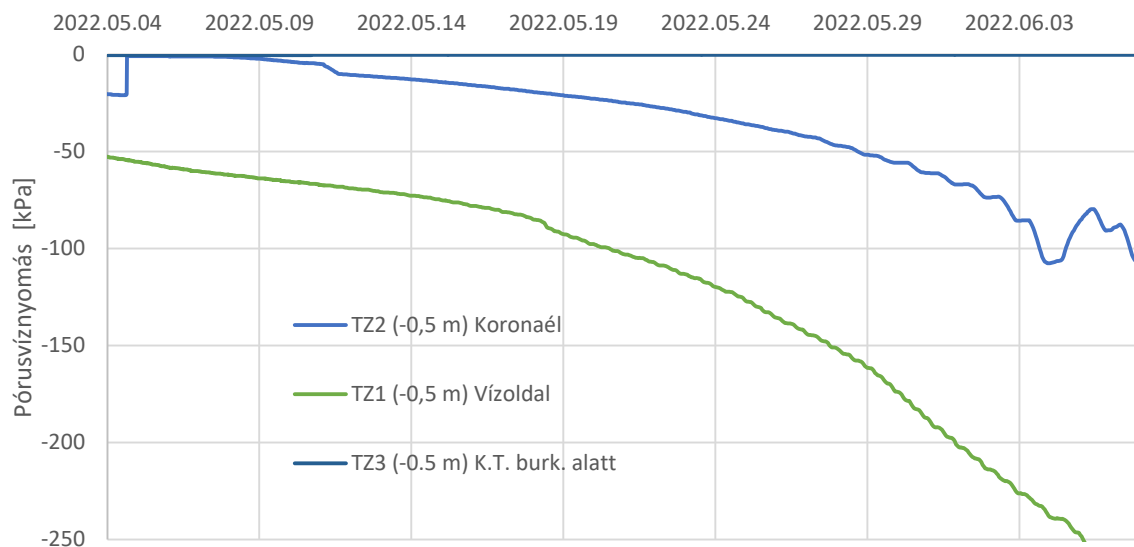
8. ábra Tenziométerek adatsora

A monitoring rendszer három pontban méri a talaj negatív pórusvíznyomását, vízdali rézsű közepén, vízdali koronaélen és a töltés tengelyében is 0,5 m-el a felszín alatt, utóbbi szenzor jelenleg azt mutatja, hogy a töltés ezen része telített (8. ábra). A töltés tájolása kelet-nyugati a vízdali rézsű délre néz, a tenziométerek azt mutatják hogy ennek a száradása a legintenzívebb. A csapadékosabb időszakok utáni beszívargásra és lefolyásra is tudunk következtetni, a koronaélen a csapadékosabb időszakok utáni nedvesség megjelenik, míg a rézsűn nem, itt inkább a lefolyás dominál.
