Az ÉDUVIZIG 2017. évi halvizsgálati monitoring eredményeinek bemutatása

Keserü Balázs
vízvédelmi referens
ÉDUVIZIG
Győr

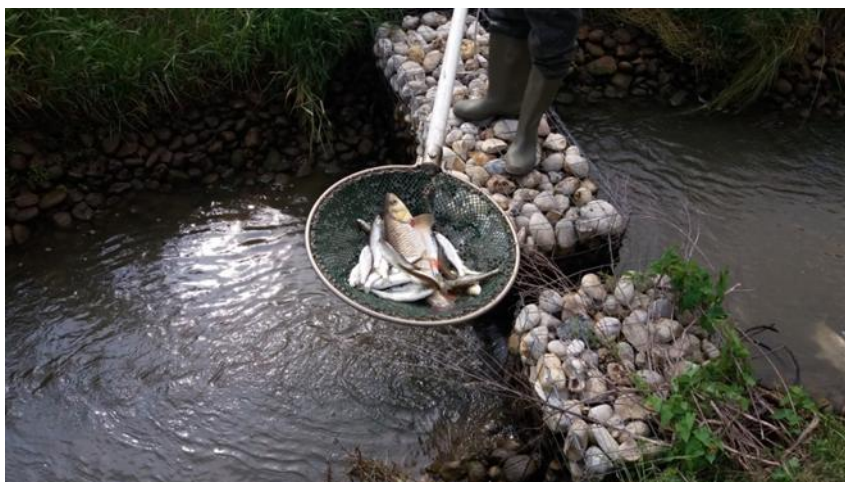
A Mihályi hallépcső kis mérete és szokatlan mérnöki kialakítása ellenére is egy igen jól működő hallépcső. Magas egyed és fajlétszámmal, amit a nagy testű egyedek jelenléte pl. 40 cm hosszú Szilvaorrú keszeg (Vimba vimba) is alátámaszt. 5 faj 480 egyedét sikerült benne megfogni.

2. sz. kép: Gazdag fogás a Mihályi halátjáróban.

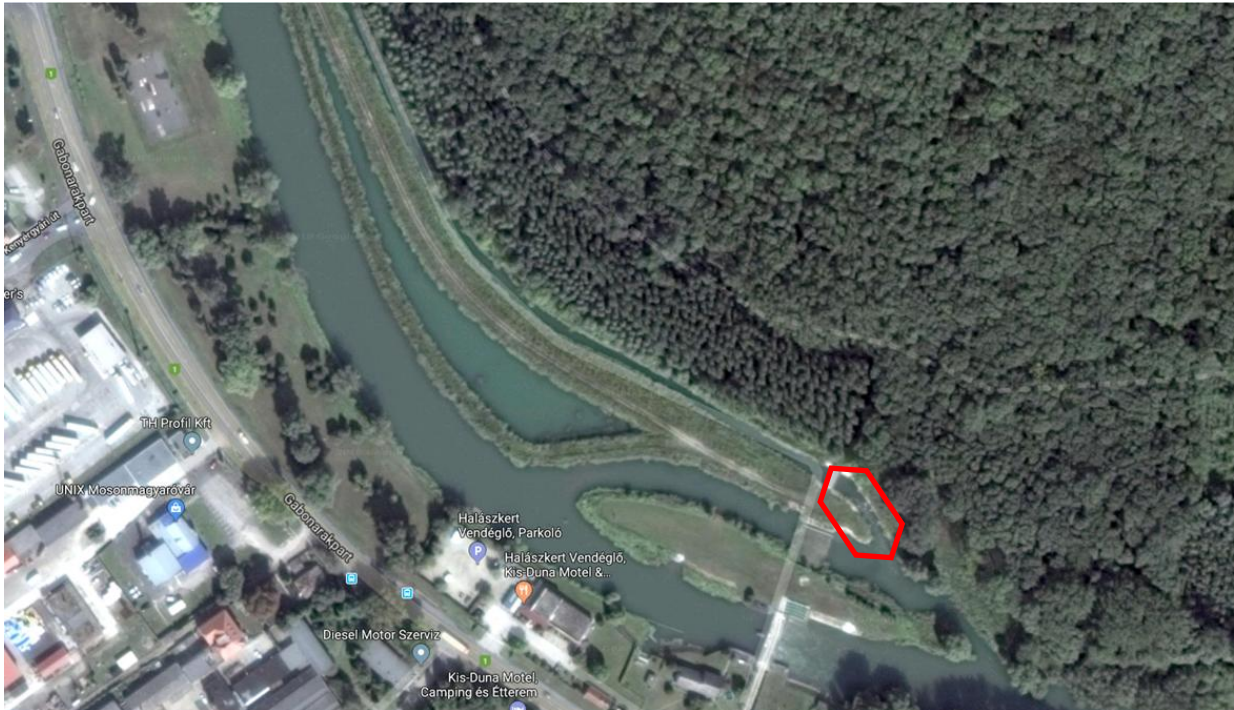
A Mosoni-Duna duzzasztó mellett 2015-ben létesült egy hallépcső, melyre vizes élőhelyek is felfűzésre kerültek. A vizsgálat során nem a teljes halátjárót halásztuk meg, hanem annak mindössze az alvíz felőli szakaszát lsd. .z. kép. A halátjárót víztelenítés nélkül a jobb és balpartján a partról benyúlva vizsgáltuk. E rövid szakasról is 7 (!) faj 9 egyedét sikerült megfogni, ami a halátjáró működőképességét bizonyítja.

3. sz. kép: A Mosonmagyaróvári duzzasztó hallépcsőjének vizsgált szakasza.

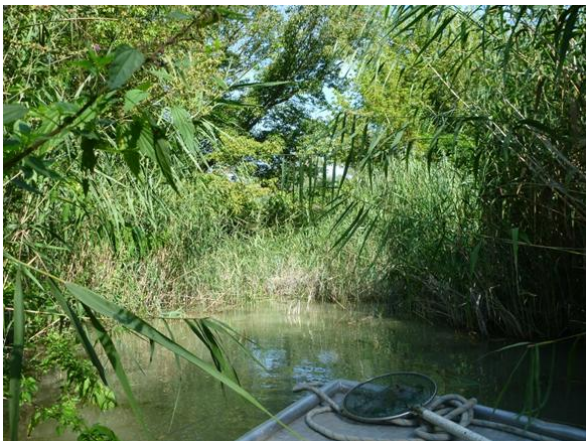
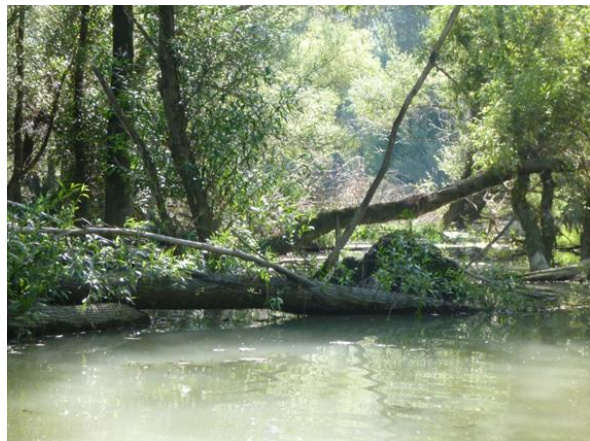
A Nagypatkó szigeti vizes élőhely vízellátása egy kisebb csatorna kotrásával valósult meg. E csatornát halásztuk végig és megállapítottuk, hogy a csatorna halbölcsőként funkcionál, mivel igen jelentős számú ivadékot sikerült fognunk nagy fajkészséggel. A halivadék olyan mennyiségben volt jelen, hogy a halászat során a halakat a vízből ki sem emeltük kíméletük érdekében.

7-8. sz. képek: Nagypatkó szigeti vizes élőhely tápcsatornája

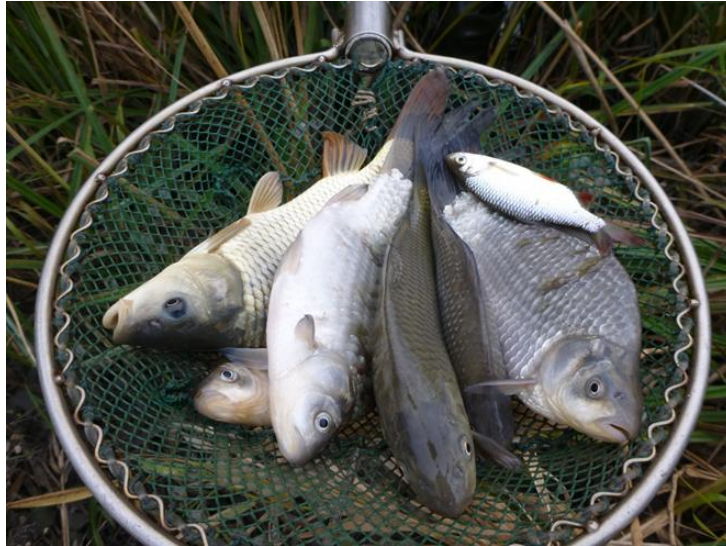
- A mederkimélyülések igen jó haltartó helyek kisvízfolyások esetében, így rehabilitációk esetében ilyen szakaszok kialakítása javasolható.

10. sz. kép: A Fényes patak egyik kimélyüléséből előkerült egyedek.

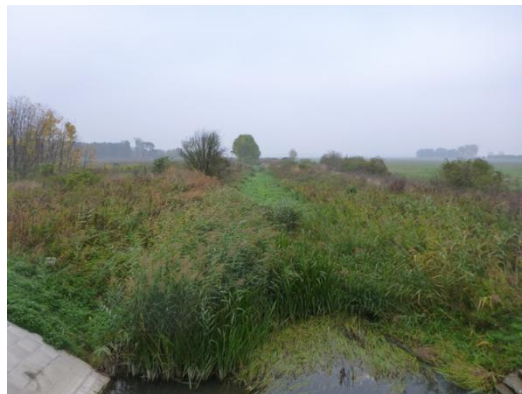
- A mederrekonstrukciók során megbolygatott szakaszok hajlamosak az igen gyors és erőteljes vissza növényesedésre.

11. sz. kép: A Markósaroki duzzasztó alvizének rehabilitációt követő erős benőttsége (Répcse)
