MVM ME ZRT BÜKKÁBRÁNYI BÁNYAÜZEM VÍZTELENÍTÉSI RENDSZERÉNEK BEMUTATÁSA

Szerzők: Hernádi Béla (hidrogeológus mérnök), Tóth Katalin (hidrogeológus mérnök)

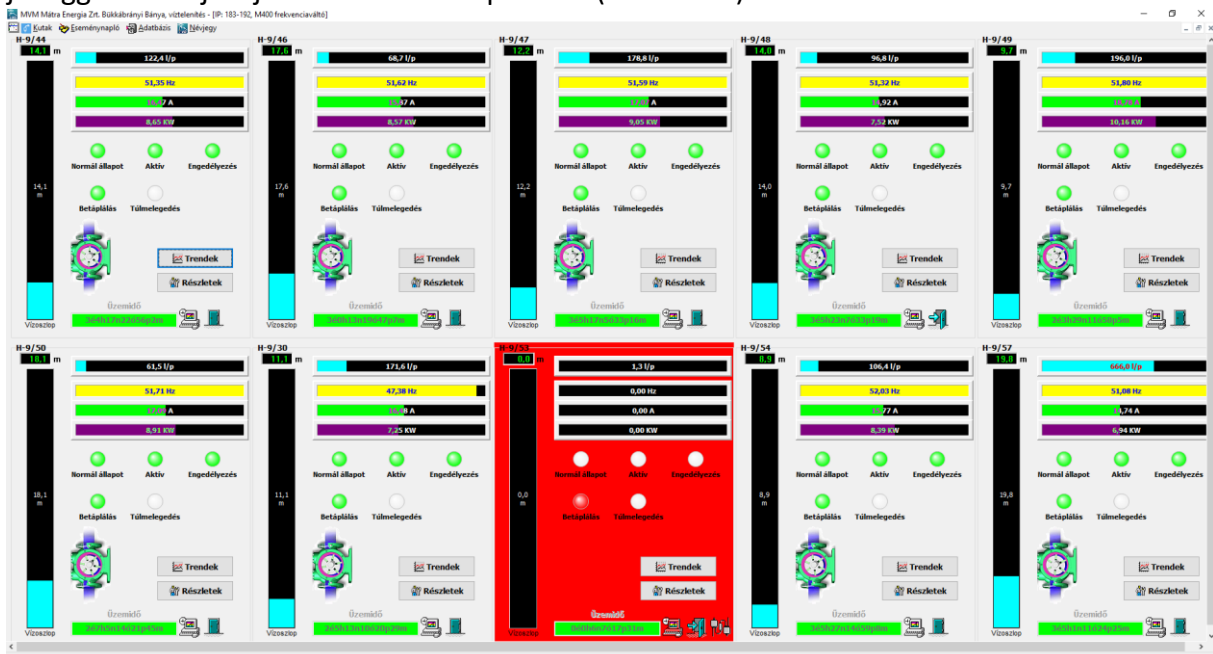
4. ábra Frekvenciaváltóval szerelt kútszekrények főbb üzemi adatai
(kút neve, vízszint, hozam, Hz, A, KW, üzemállapot, halmazott üzemóra, trendek-, részletek kapcsolója)

A 2*10 db frekvencia váltóval felszerelt kutas villamos szekrényről bejövő információ áttekintő jelleggel mutatja a jellemző üzemállapotokat (ld. 4. ábra).

A 4. ábrán egyes kutaknál a „Részletek” kapcsolója lehetővé teszi a kút részletes műszaki, üzemi adatainak megtekintését (ld.5. ábra).

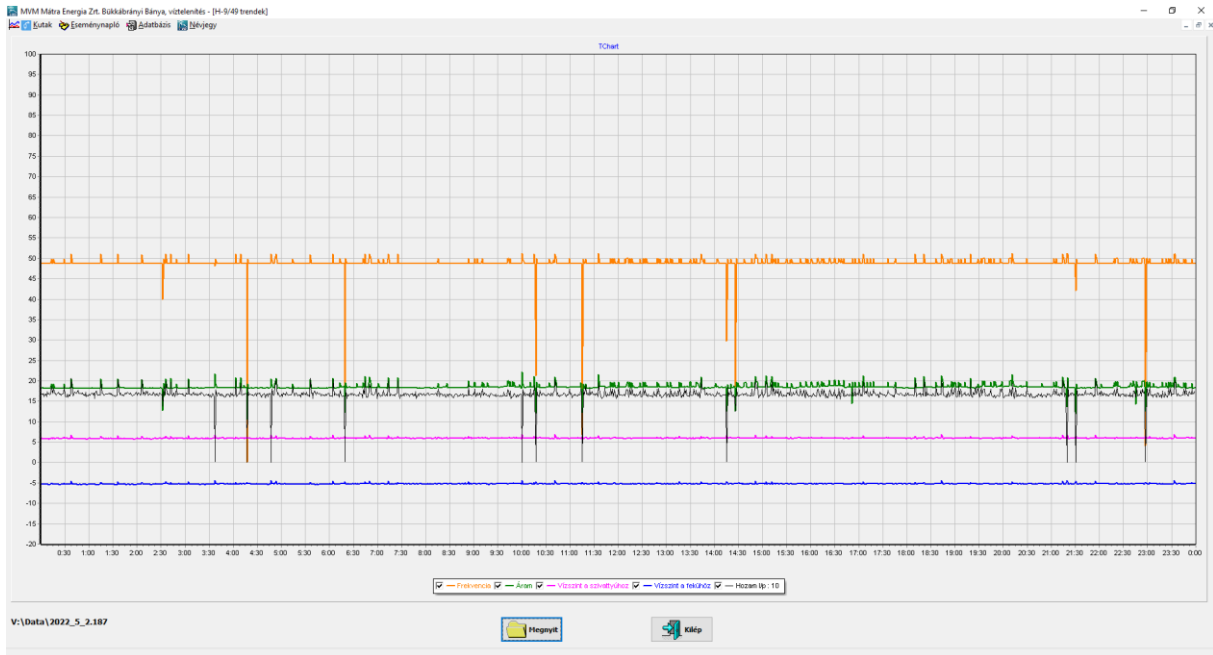
6. ábra H-9/49-jelű kút 2022.05.02-i üzemi adatai grafikonon

(sárga-frekvencia (hz), zöld-áram (A), fekete-hozam (*10 l/p), lila vízszint szivattyú felett, kék-vízszint a legelső művelt lignittelep fekszingintjéhez képest)

A 6. ábrán látható frekvencia változás 50 ->0 Hz, áramerősség, hozam változás 9 tuskéje utal a nagygépek, gépláncok indulás/leállása miatti szivattyú védelem aktivizálódására.

Az üzemi adatok egy része idősorosan, táblázatosan, grafikonon és összesítésekben is megjeleníthető (ld. 6. ábra).

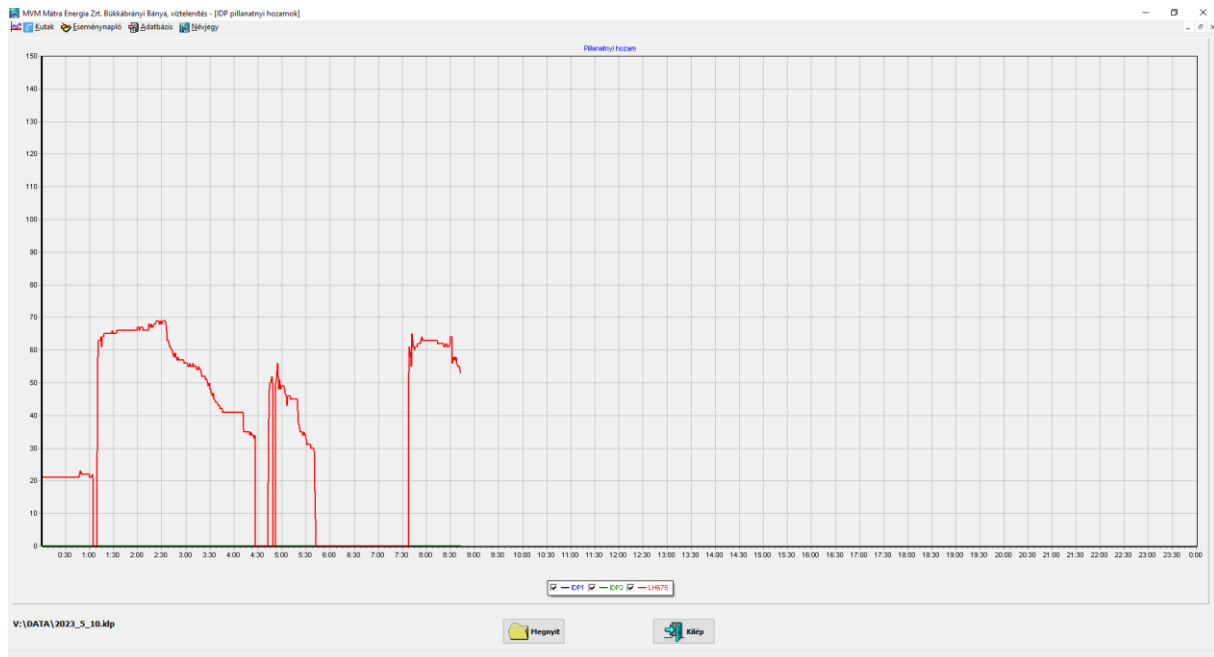
8. ábra 2023.05.09-én az LH675 szivattyú hozama (m³/óra)

2022-től a kútsori eredmények kedvező tapasztalatai alapján a bánya aljáról emelő legfontosabb Tsurumi LH675 szivattyú üzemi adatait WIFI-s jeladón keresztül követhetjük. A szivattyú üzemét szabályozhatjuk az értékek vizsgálatával (ld. 7,8 ábra).

A fent látható 7, 8 ábrák alapján is el lehet dönteni, hogy a szivattyút mikor kell leállítani, mert:

- Változatlan frekvencián a tiszta vízre kalibrált hozammérő növekvő vízszállítást mutat. Ennek oka, hogy az úszóművön üzemelő szivattyú a zsomp aljáról már csak iszapos vizet tud szívni, ami virtuális hozamnövekedést mutat (ld. 7, 8 ábra).
- Változatlan frekvencia mellett, a hozamnövekedést követő hozamcsökkenés oka, a kicsi zsomp és az erősen korlátozott utánpótlás miatt a szivattyú részleges szárazra futása okozta növekvő levegőtartalom a vízben (ld.8. ábra).
