BETELEPÍTÉSTŐL AZ ÁLLOMÁNSZABÁLYOZÁSIG – HÓDHELYZET A KÖZÉP-TISZÁN

Esettanulmány

Szilágyi Annamária–Ficzere András
Közép-Tisza-vidéki Vízügyi Igazgatóság

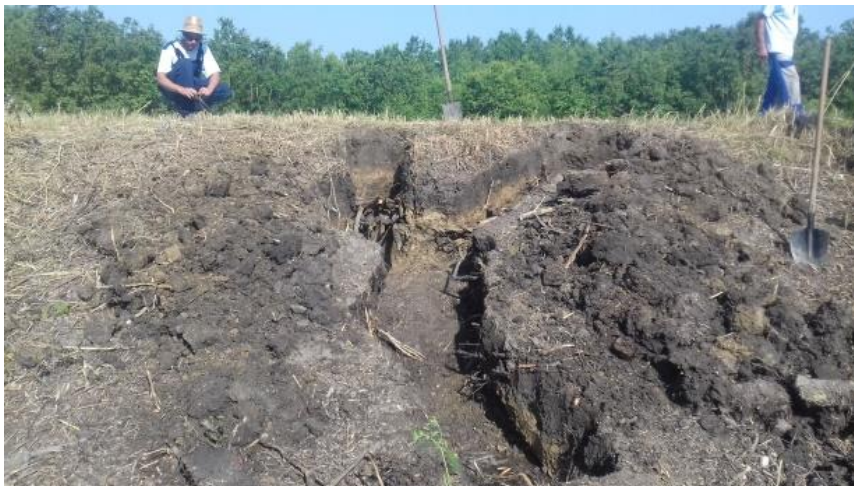
5. kép A Jászsági öntöző főcsatorna töltésében hódjárat

A Jászsági főcsatorna felső szakaszán a kora nyári időszakban csatorna depóniájának járőfelület közelében üreg beszakadásokat észlelték, melyeket feltártak: az üregek hódokhoz köthetők, mert táplálék raktárakat is találtak, illetőleg a víz felől ágakból képzett várak is voltak.

Az állományszabályozási helyszínek bejárásokkal kerültek kijelölésre a nyár végi vándorlás lezárultát követően. A Zagyva jászberényi szakaszán 4 biztos és 3 feltételezett territóriumot - , a Jászsági főcsatornán 8 territóriumot térképeztek fel, ahol a felmérést könnyítette az üzemi vízszint csökkentése, aminek köszönhetően ~ 50 üreg vált láthatóvá az öntöző főcsatorna töltésében.
