KIBÉKÍTHETŐ-E A FENNÁLLÓ ELLENTÉT A VÍZFOLYÁST KEZELŐK ÉS A MEZŐGAZDASÁGI MŰVELÉST VÉGZŐK KÖZÖTT? ESETTANULMÁNY ÉS KÜLFÖLDI KITEKINTÉS – II. RÉSZ

Engi Zsuzsanna – Bozzay Ferenc – Kulcsár Krisztián

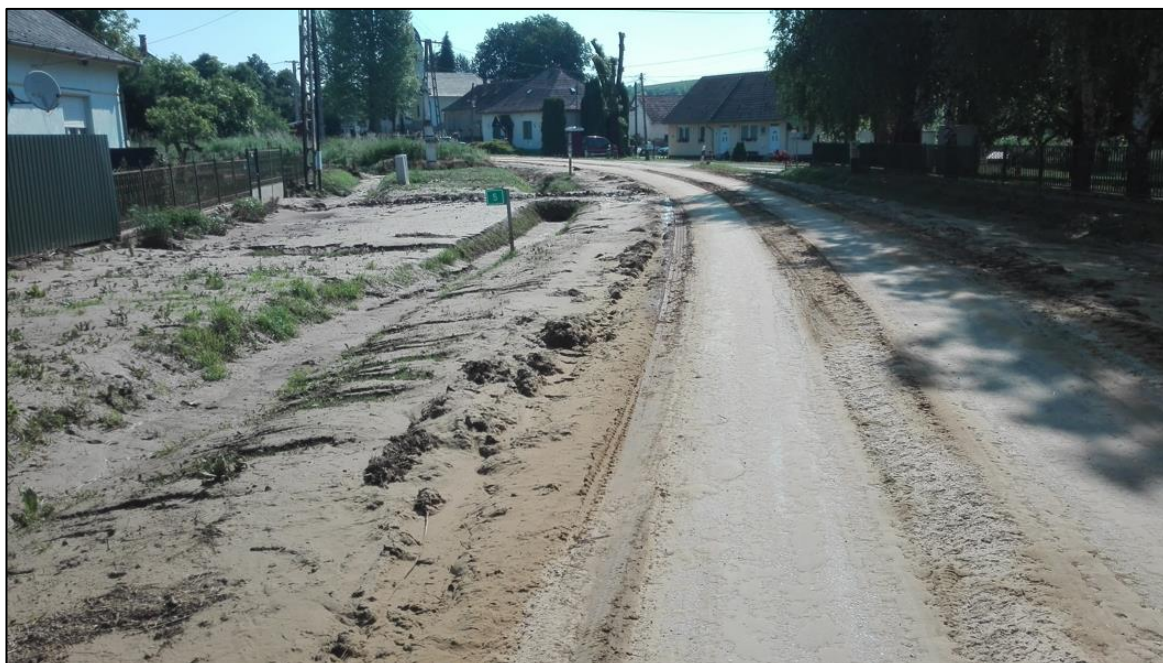
3. ábra. Oltárc település sárral betemetett csapadékvíz elvezető közúti árkai

2021 kora nyarán olyan időjárási helyzet alakult ki az 5a mintaterület (1. ábra) térségében, amely három települést (Oltárc, Rigyác, Eszteregnye) érintett (2. ábra), és nagyon komoly eróziós jelenségeket váltott ki. Az intenzív csapadéktevékenység a hajnali órákban kezdődött, és reggel az oltárci lakosokat az alábbi kép fogadta (3. ábra):

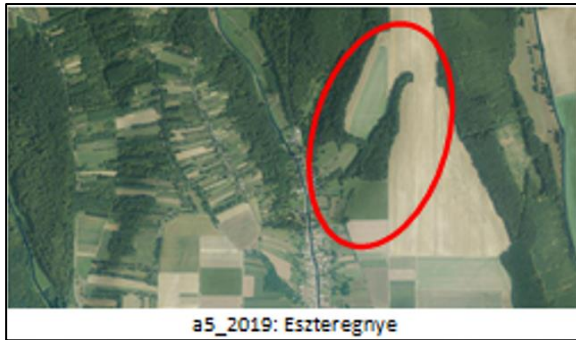
1. ábra. Az a5 mintaterület Eszteregnye térségében a Berki patakon (Forrás: Engi et al. 2021)

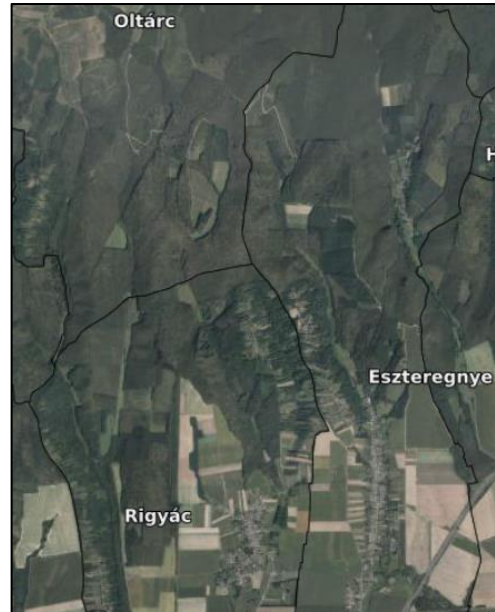
2. ábra. A 2021. júniusi eseménnyel érintett települések: Oltárc, Rigyác, Eszteregnye

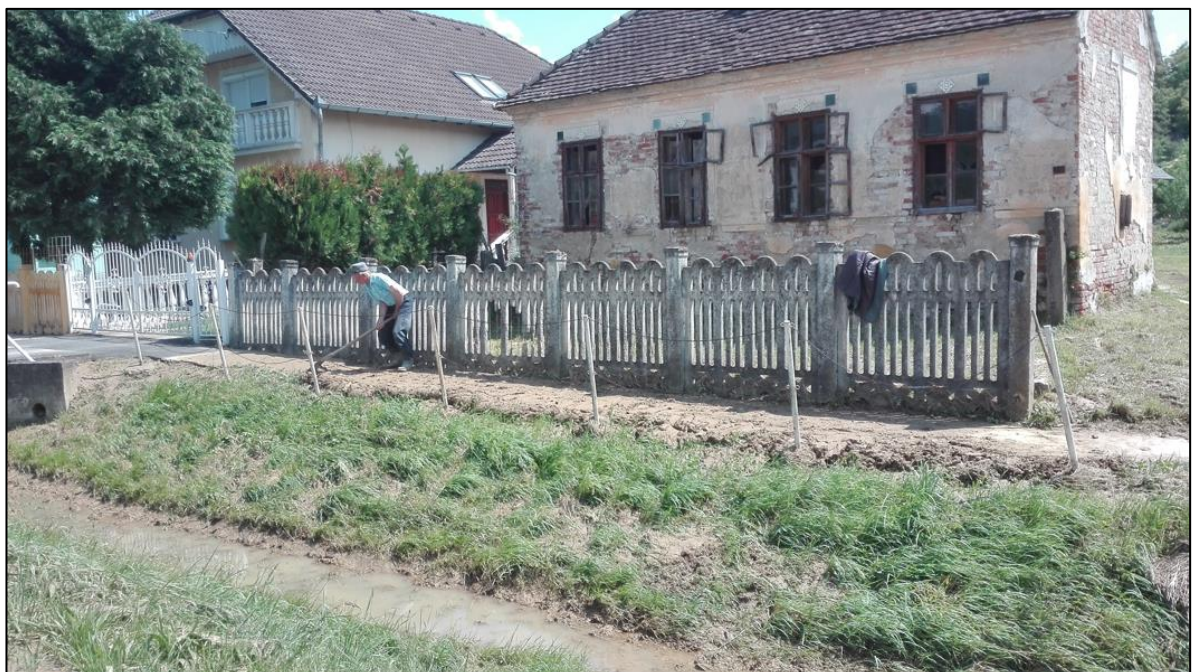
A három érintett településen, Eszteregnyén, Oltárcon és Rigyácon villámárvíz vonult le és az utcákon sárfolyások alakultak ki. A településeken az út és járda burkolatokon visszamaradt sáros iszaprétegből láthatóak voltak a nagy intenzitású csapadék nyomai (6. ábra).

6. ábra. 2021.06.06. Eszteregnye belterület (Forrás: NYUDUVIZIG)

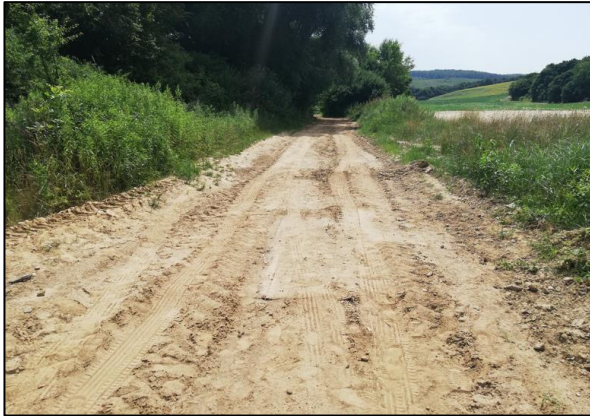
Mindhárom településen a NYUDUVIZIG vagyongazdálkodásában lévő vízfolyások haladnak át: a Berki patak, a Rigyáci patak, az Oltárcai vízfolyás. A vízfolyások egyes szakaszait a domboldalak

felől érkező hordalék feltöltötte, néhol olyan mértékben, hogy a meder nem tudta levezetni az érkező megnövekedett vízhozamot és kiöntött az útra, járdára, erdei vasútra.

7. ábra. Oltárc - a dombról érkező sárfolyás

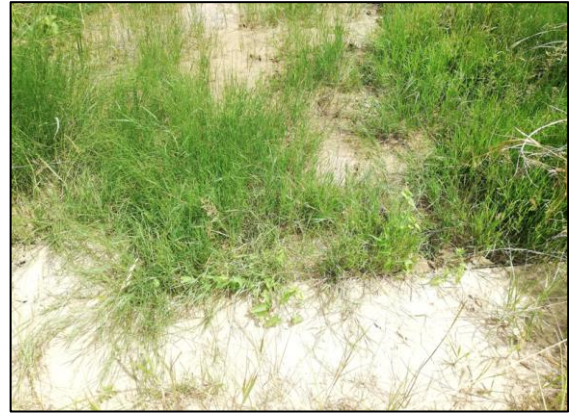
8. ábra. A hordalékkal feltöltött vízfolyás

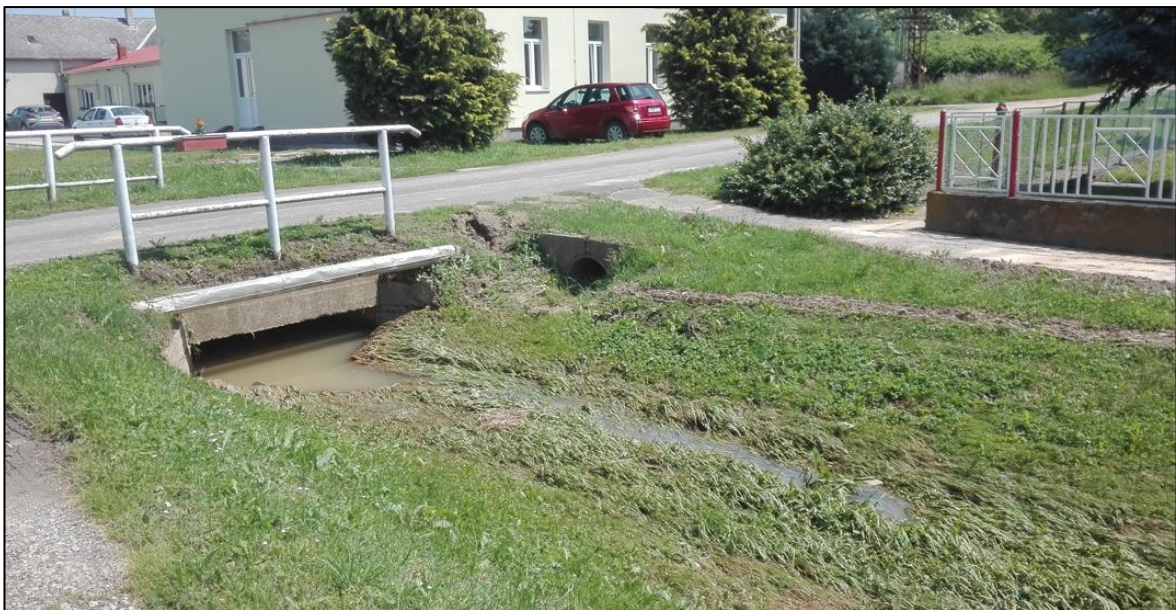
A vízfolyások több szakaszán völgyfenéki elöntések nyomai voltak láthatók. A települések belterületi szakaszain vízvezetési hiányosságok (feliszapolódott közúti árkok, csapadékvíz elvezető nyílt árkos rendszerek) miatt a vizek a befogadóba nem jutottak be. A hidak, áttereszek levezető képessége is nagymértékben lecsökkent, a nyílások hordalékkal feltöltődtek (9. ábra). A hidak és áttereszek al- és felvízi vízszintje között jelentős szintkülönbségek alakultak ki.

9. ábra. 2021.06.06. Eszteregnye, feliszapolódott híd és áttereszt (Forrás: NYUDUVIZIG)

A bemutatott esemény három települést érintett, valamint a Berki patakot, a Rigyáci patakot és az Oltárci vízfolyást. A beavatkozások közül az Eszteregnye településen áthaladó Berki patak kotrása azért érdemelt kiemelt figyelmet, mert a vízfolyás közvetlenül a közút mellett folyik és gyakorlatilag a közút árkaként is működik. Ez azt is jelenti, hogy 1026 m belterületi hosszon el kellett végezni 94 fm \varnothing 200 zárt vezeték tisztítását, 45 db kapubehajtó/áteresz tisztítását 3,0 -10,0 m szélességben, természetesen a vízfolyás kotrása mellett. A belterület jelleg miatt a kikotort 2300 m³ iszapot el kellett szállítani.

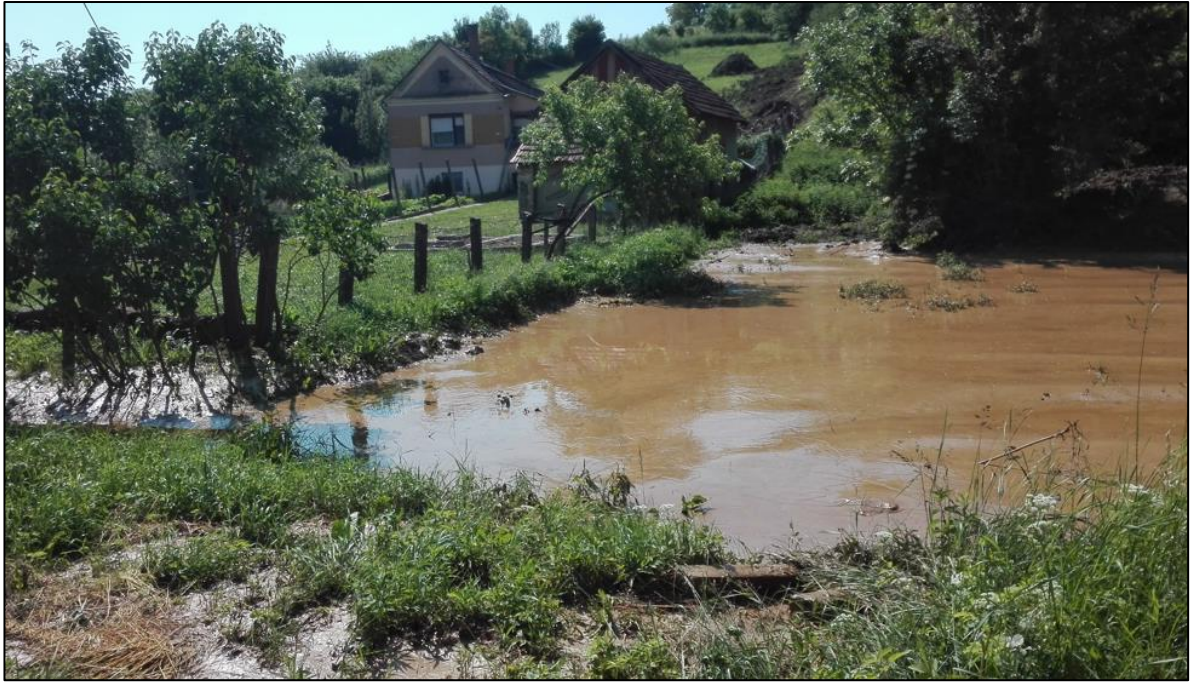
Sok kiskert víz alatt állt, a veteményeseket iszap öntötte el (10. ábra) és sok kerítés kidőlt.

10. ábra. 2021.06.06. Oltárc belterület, elöntött kiskertek (Forrás: NYUDUVIZIG)

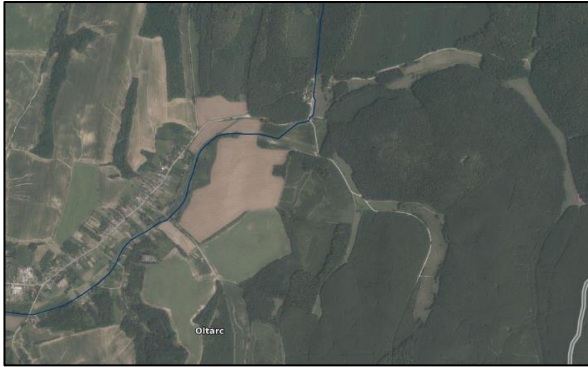
A három érintett település erózióveszélyes területen fekszik. A domboldalak lejtésszöge eléri, illetve meghaladja a 17 %-ot (11.-12.-13.-14.-15.-16. ábrák).

11. ábra. Oltárc térsége és az Oltárci vízfolyás

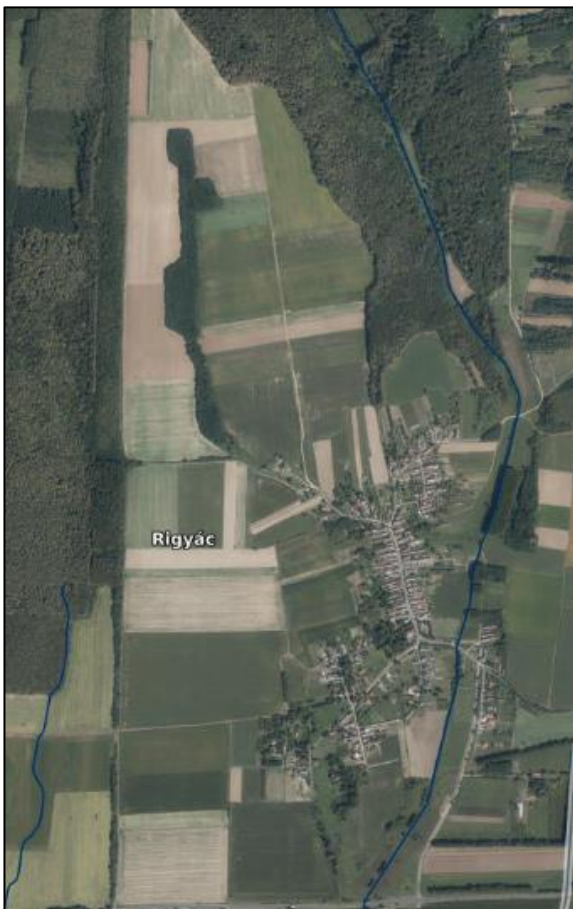
13. ábra. Rigyác térsége

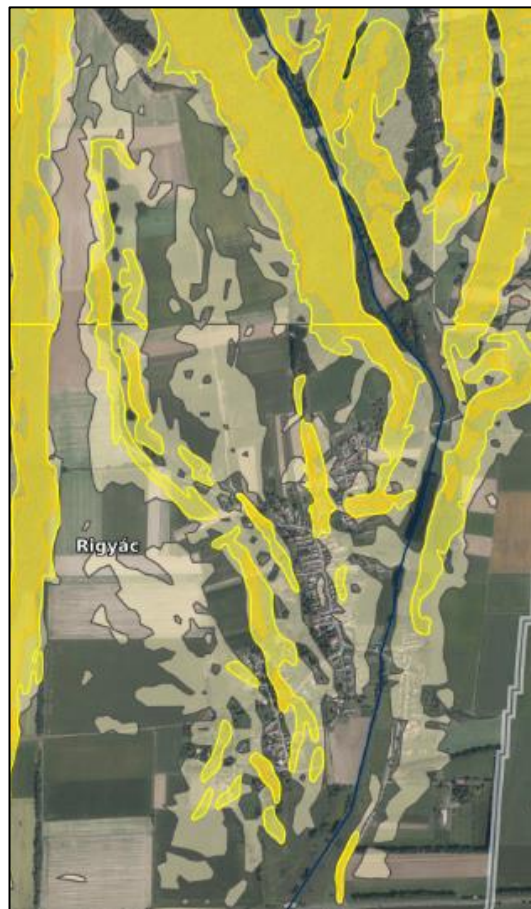
14. ábra. Rigyác térsége a lejtésviszonyok kategóriáival (lejtő 12% és lejtő 17%)

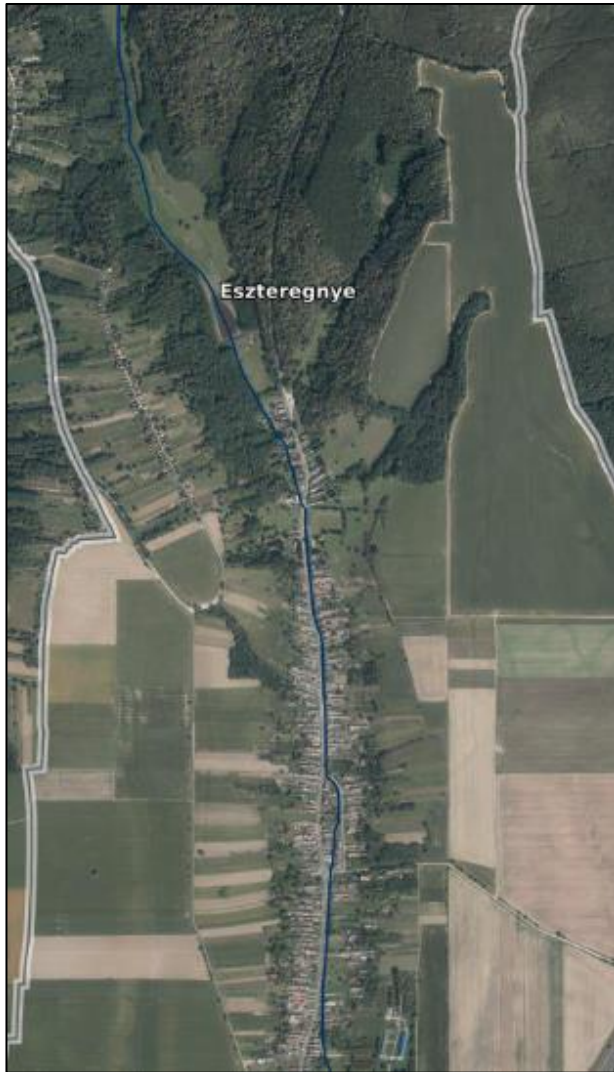
15. ábra. Eszteregnye térsége és a Berki patak

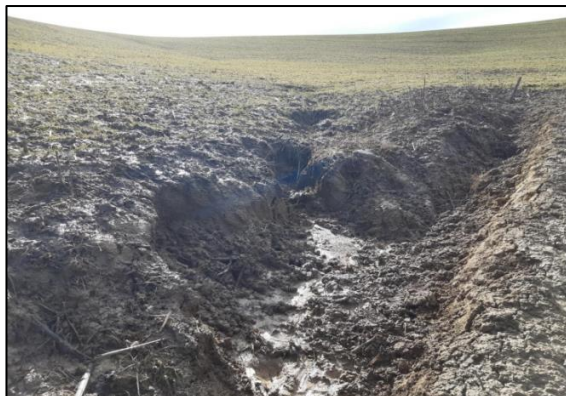
Az Oltárc településen áthaladó Oltárci vízfolyás kotrására költségkeret még nem áll rendelkezésre. A geodézia állapotfelmérés szerint azon a szakaszon, ahol a sárfolyás a dombok irányából az önkormányzati mezőgazdasági úton elérte a vízfolyást, a meder hordalékkal való felteltsége igen magas fokú, 40 m hosszón kb. 326 m³. A mederben lévő anyag vastagsága néhol az 1-1,5 m-t is megközelíti (Kulcsár, 2022). A legnagyobb mértékű mederfeltöltődés a 3+490 km szelvény térségében van, ezen a szakaszon már a meder sem látható (8. ábra), a lefolyó víz szétterül a rendelkezésre álló területen, a terület eséséből adódóan találja meg ismét a medret (Kulcsár, 2022). A területen megjelenő eróziós formákat az alábbi ábrák mutatják (18.-19. ábra)

18. ábra. Az árkos erózió megjelenése a vizsgált terület egyik szántóföldjének aljában (Fotó: Kulcsár Krisztián)

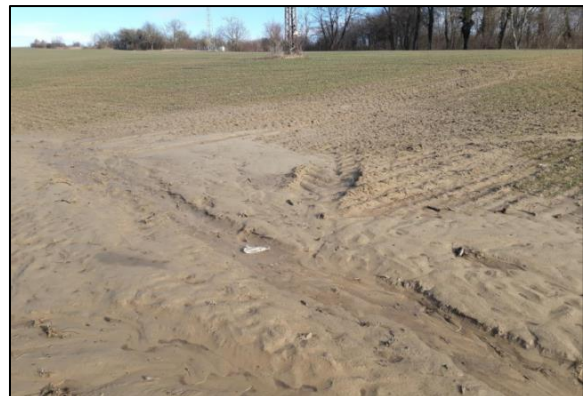
19. ábra. A lepelerózió megjelenése Oltárc északi részén (Fotó: Kulcsár Krisztián)

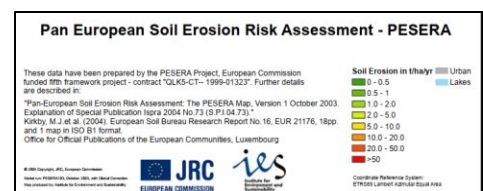
Számos modellt fejlesztettek ki, amelyek segítségével megtörténtek a talajvesztési becslések. A 20. ábrán az európai területekre vonatkozó becsült talajeróziót mutatjuk, amely számítása a PESERA modell segítségével készült (*ESDAC, 2003*). A 21. ábrán látható, hogy Magyarország északkeleti, illetve délnyugati területein jelennek meg pontszerűen a 2-5 t/ha/év értékek, de többnyire enyhe talajvesztés jellemző az ország területein 0-1 t/ha/év becsült értékben.

21. ábra. Magyarország területét érintő eróziós térkép 2000 évre (PESERA modell térképrészlet)

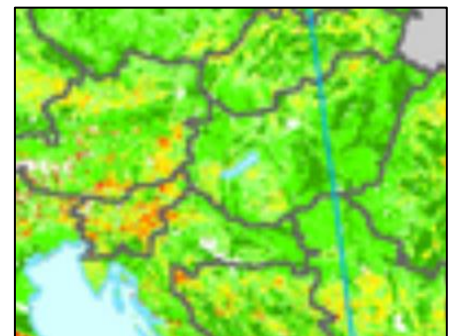
A 22. ábrán az Európai Környezetvédelmi Ügynökség (European Environmental Agency) 2006 évre vonatkozó, vízerózió által okozott, becsült talajveszteségi térképe látható, amely a számításoknál a RUSLE (Revised Universal Soil Loss Equation) képletet veszi figyelembe. A térkép értékelésénél figyelni kell arra, hogy az erózió általános mintái általában megalapozottak, de az eróziós értékek nem mindenütt pontosak, valamint a gyakorlatban használt modell nem veszi figyelembe a helyi intenzív csapadékot. A 23. ábrán látható kivágat szerint az értékek intenzívebb eróziós tevékenységet jeleznek 2006-ban, a délnyugati részekben megjenik az 5-10 t/ha/év értéke, miközben az ország nagyobb területe már a 0,5-2 t/ha/év, illetve 2-5 t/ha/év tartományba került.

23. ábra. Magyarország területét érintő eróziós térkép 2006 évre (térképrészlet)
