A 2017. jeges árvíz tapasztalatai a Közép-Tiszán

XXXVII. MHT Vándorgyűlés

Tiszántúli Vízügyi Igazgatóság

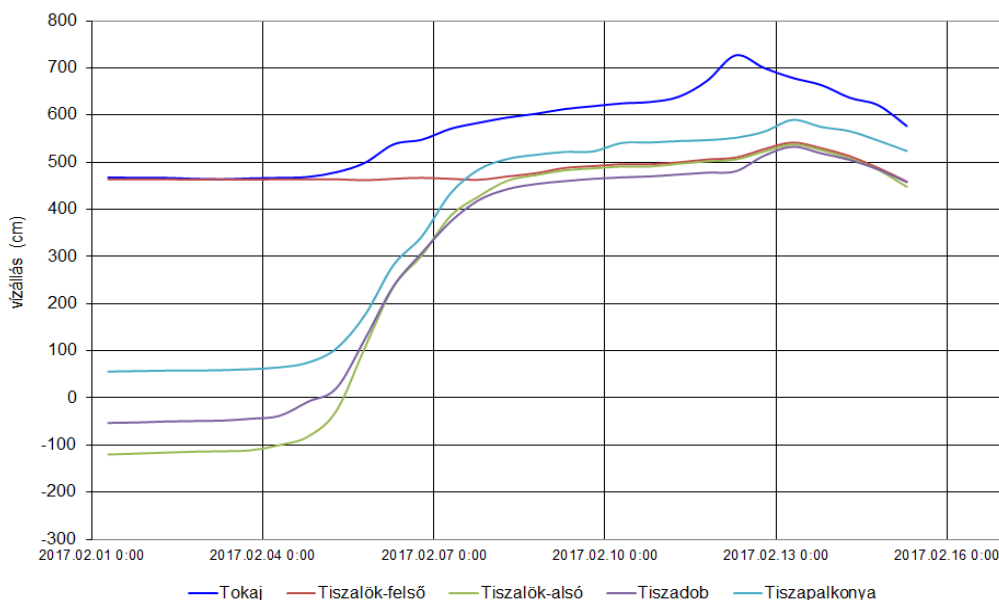
5. ábra Vízállások a Tiszán, Tokaj és Tiszapalkonya között

Tokaj alatt Tiszapalkonyáig - a Tiszalöki Vízlépcső vízkormányzásának köszönhetően – ez a jelentős nagyságú „púp” kisebbé válik, de teljesen nem tűnik el a görbéről és egy nagyobb tartósságú, de lényegesen egyenletesebb tetőzés képe rajzolódik ki. (3. ábra)

A jégtorlasz 2017. február 14.-én 01:12 perckor megindult, majd 02:00-03:00 óra között kb. 441 fkm-nél újra megállt. A jégtorlasz a mögötte érkező árhullámra visszaduzzasztó hatással volt, jó példa erre a Tiszadorogmai vízmérce, ahol a 2017. február 14. 00:00 órakor észlelt vízállás 565 cm volt, 4 órával később 664 cm (+99 cm), 9 órával később 700 cm-en (+135 cm) tetőzött. (5. ábra)
