Tengeri és folyami árvizek rövid története Hollandiában

Dr. Nagy László

BME Geotechnika és Mérnökgeológia Tanszék

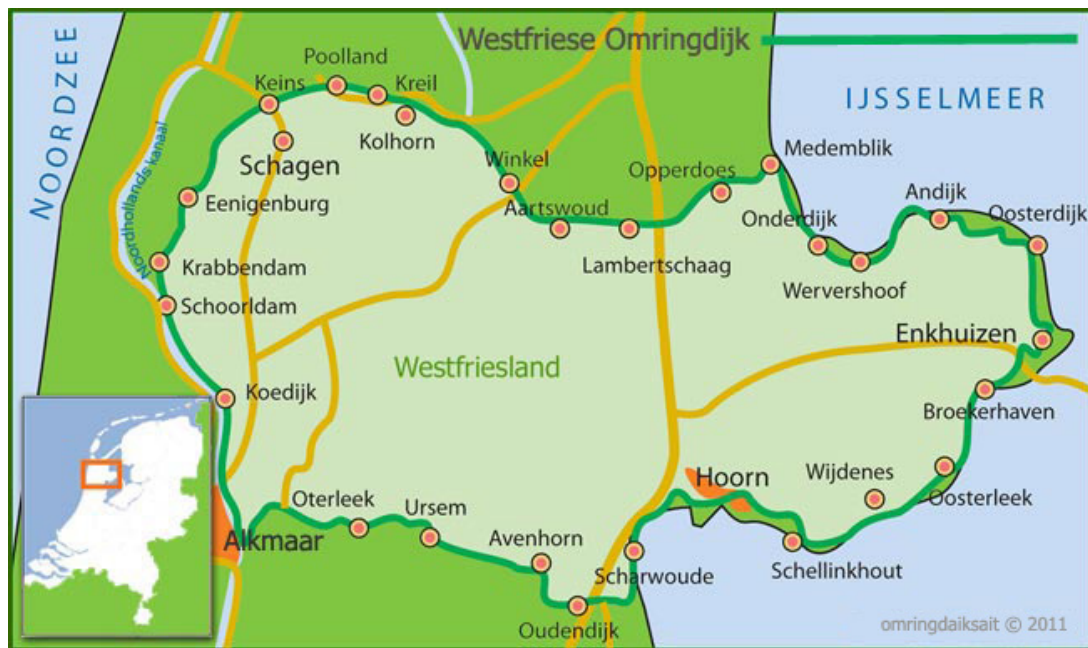
2. ábra Az Omringdijk területe és a kerítő gát helye

Az Omringdijk töltéseivel (2. ábra) sikeresen létrehozta egy nagy Nyugat-Fríz életteret. A gát valóságos hossza mintegy 126 kilométer, a körbefogott terület 800 km² és a magassága csak néhány méter. A gát csatlakozik Enkhuizen, Hoorn, Alkmaar, Schagen, Medemblik városaihoz. A Nyugat-Fríz terület úgy nézett ki, mint egy gáttal körülvett nagy sziget. (Omringdijk ma is látható, öt napos az a séta, amivel az egész gát bejárható, történelmi emlék és turista attrakciók csatlakoznak a kiránduláshoz www.westfrieseomringdijk.nl.) Bár a XIII. században már kiépítették ezt az "arany gyűrűnek" nevezett azonos magasságú gátrendszert, de a koordináció nagyon gyenge volt és az egyes községek rendelkezésre álló eszközei sem voltak önmagukban

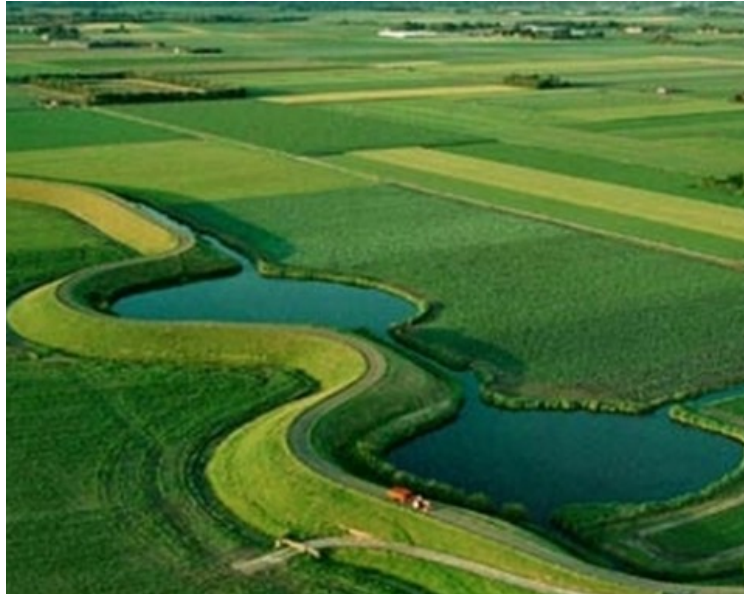
1. kép Nyugat-Fríz Omringdijk az un. Burger kopolya tavával. A gát tartományi emlékmű.

Az Omringdijk környékén több régi gátszakadás nyoma ma is látszik. A keletkezett kopolyákat nem tömtek be, inkább az új gáttal megkerülték azt. Ilyen, az utóbbi időben ikonikussá vált kopolyák láthatóak Grootven mellett (1. kép).

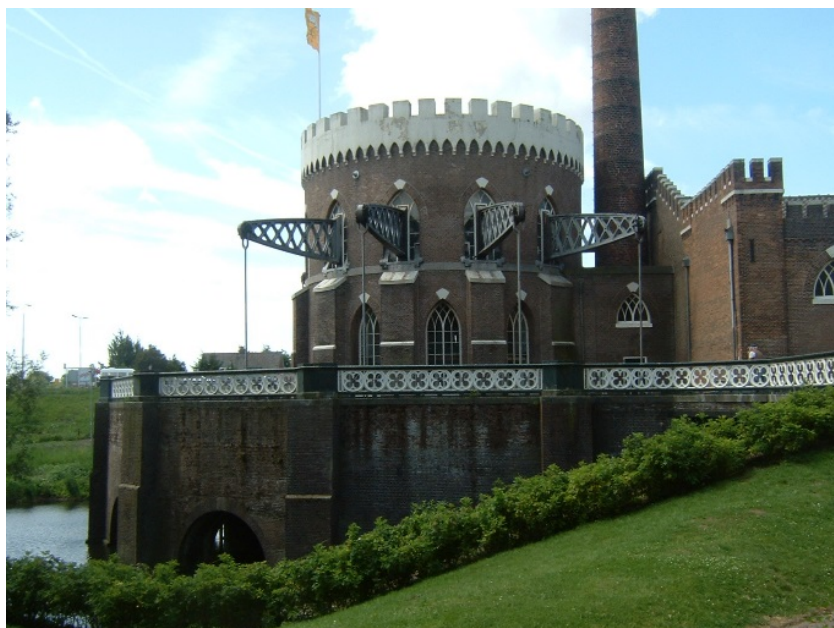
2. kép A Cruquius szivattyútelep egyike annak a háromnak, ami víztelenítette a harlemi poldert

Mivel a víznek nem volt természetes elvezetése, ezért csak szivattyúzás jöhetett szóba. Ez Hollandiában hagyományosan a szélmalomok feladata volt, azonban a technikai fejlődés lehetővé tette szivattyútelep létesítését. Ebben az időben a gőzgépek, egy olyan innovációt jelentettek, amelyek megújulást hoztak a szélmalomok segítségével működő víztelenítési gyakorlattal szemben a polderek történetében. A szivattyúzás 1848-ban kezdődött, és a tó 1852. július 1-jére kiszáradt. (Wikipedia) A Cruquius szivattyútelepen a munkát gőzgépek végezték, ami ellentétben áll azzal a történelmi gyakorlattal, hogy a poldereket szélmalomok segítségével leürítik. A három importált gőzgép a kor legnagyobbjának számított. (Az épület a 2. képen látható, ma múzeum.) A ténylegesen eltávolított víz mennyisége 800 millió tonna volt. 1853. augusztus 16-án először fizettek körülbelül 28 hektáros területért, a teljes terület értékesítésért ért kapott pénz pontosan lefedte a vállalkozás költségeit.

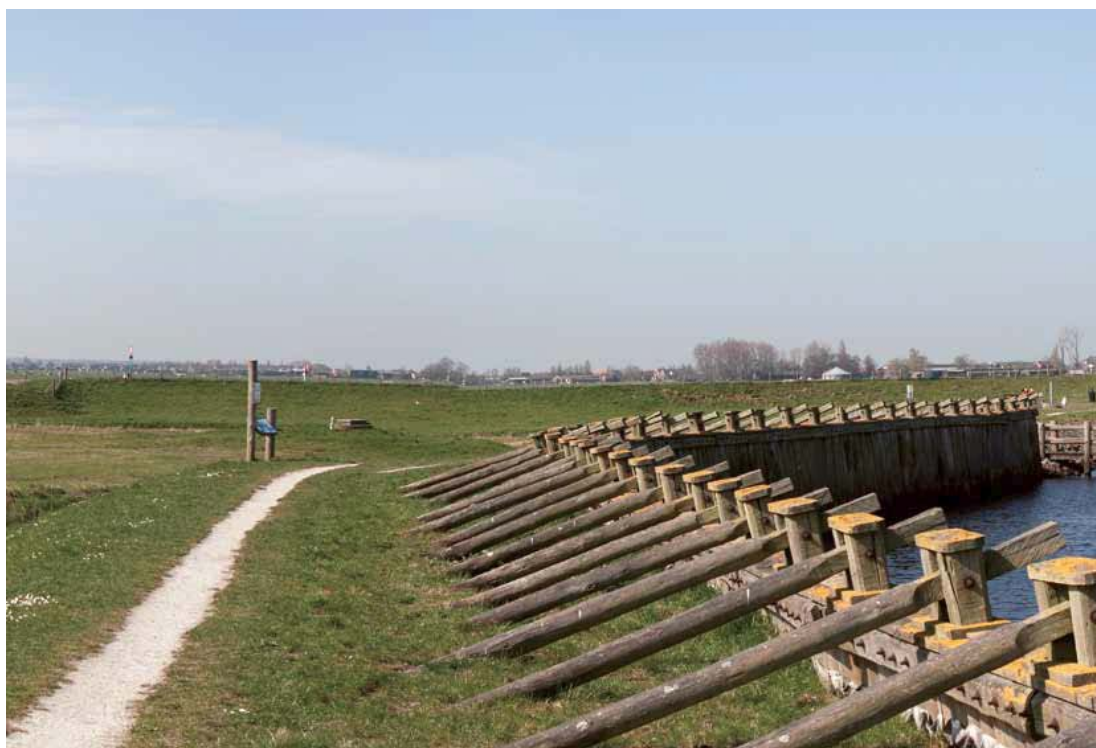
3. kép Egy régi gátszerkezet rekonstruálása Hollandiában

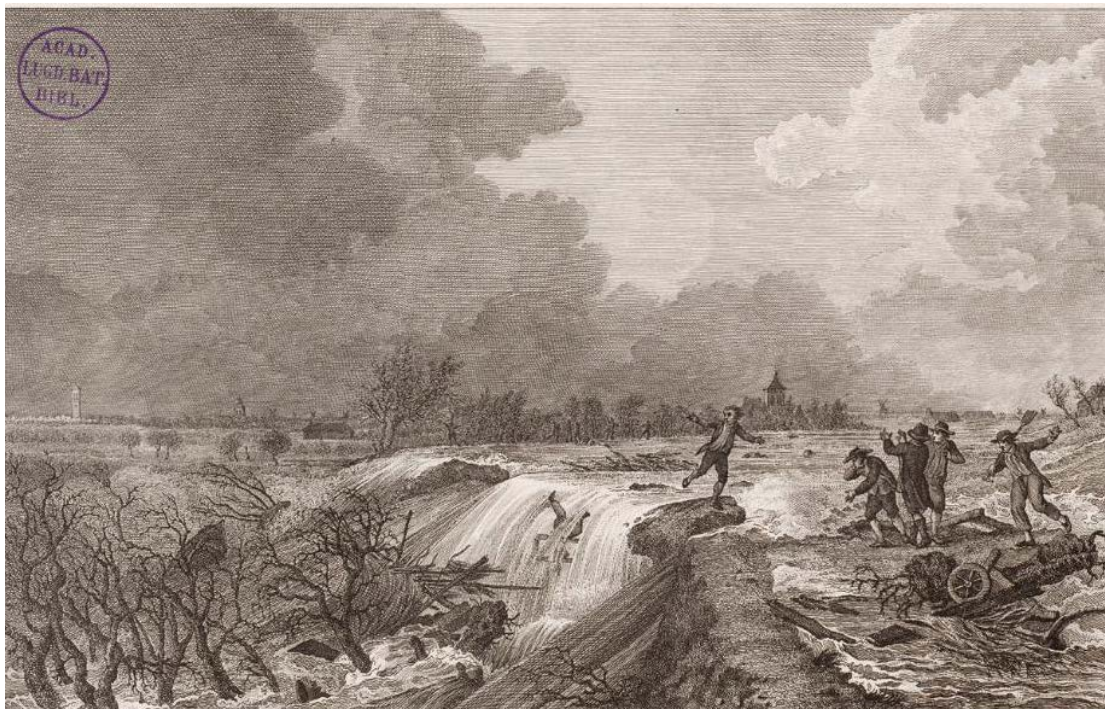
4. kép A Lingen gát szakadása meghágással 1809-ben, amikor az utóbbi ezer év egyik legnagyobb folyami árvize volt Hollandiában 28 gátszakadással

1809. évben a folyami árvizek legnagyobb katasztrófája következett be Hollandiában (4. kép). Körülbelül 100000 ember szembesült a nagy áradás hatásával, ami 275 halálos áldozattal járt. Hollandiában a folyó menti árvíz általában csak néhány áldozattal járt, maximum néhány tucattal. Az ezreket elpusztító árvíz a tengerárnál jelentkezett. Sok volt a sebesült. Kétháromezer ló, tehén és sertés fulladt meg, és legalább 1000 otthon teljesen megsemmisült. A katasztrófa után bekövetkezett nagymértékű nyomorúság eredményeként az árvízi probléma természetesen mindenki figyelmét magára vonzotta.

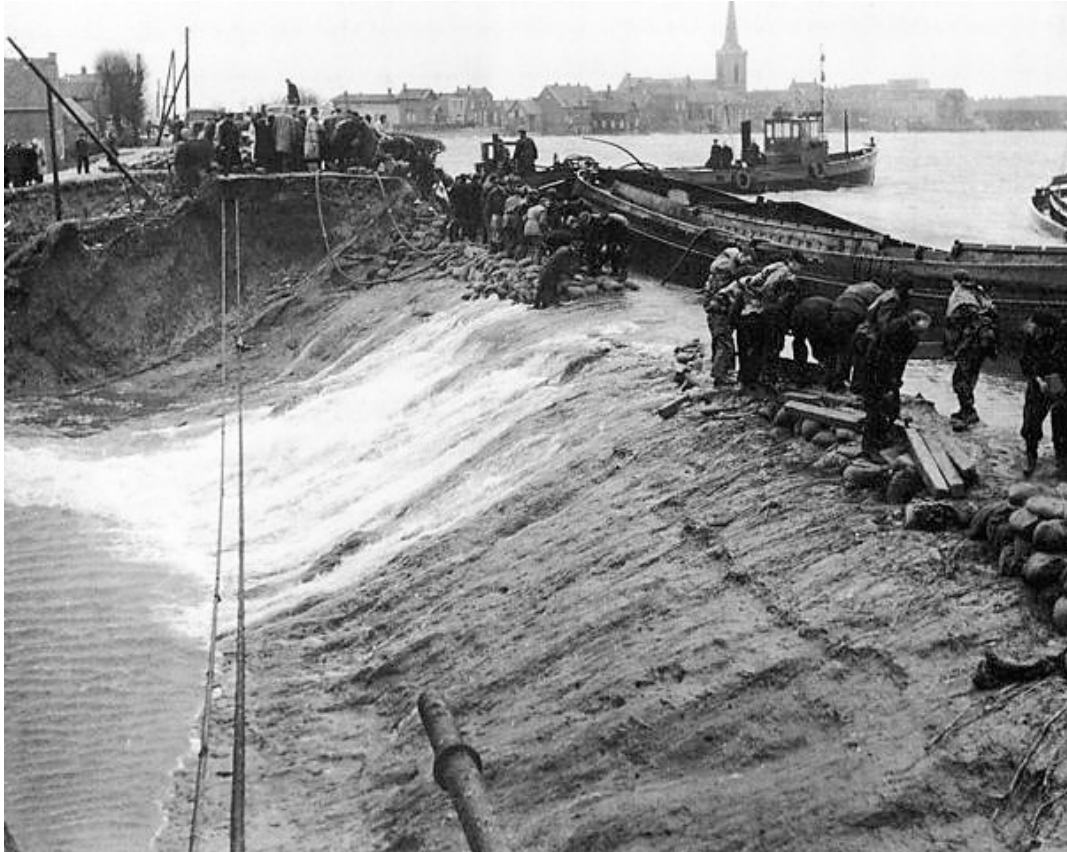
7. kép Az 1953. évi árvíz, gátszakadás az IJssel melletti Ouderkerknél

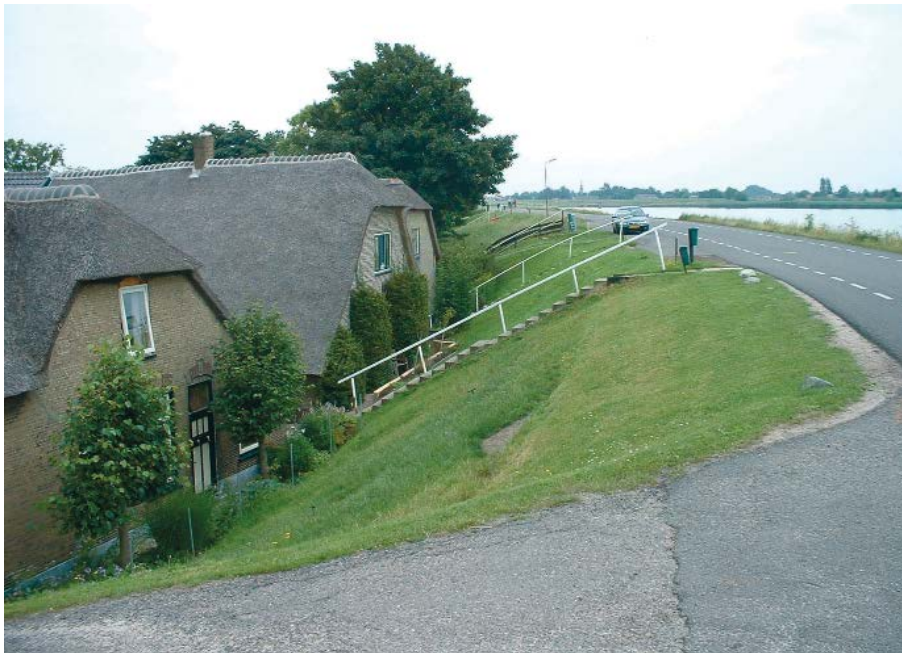
8. kép Több ezer házra a gát ráépült a mentett oldali erősítések következtében

Egy bizottság 1977-ben beszámolt a gátak gyengességéről, kiemelve a korábbi gáterősítések és magasítások hatására a gátba beépült régi épületek (8. kép) elbontását, a kanyargó gátak kiegyenesítését valamint a gátak erősítését. A helyi lakosság túlságosan ellenállt a házak lebontásának, így ezt elvetették. Az árvízveszély ilyenén történő csökkentését 1993-ban és 1995-ben ismét el kellett vetni. A mi megvalósulhatott az a biztonsági szint növelése.

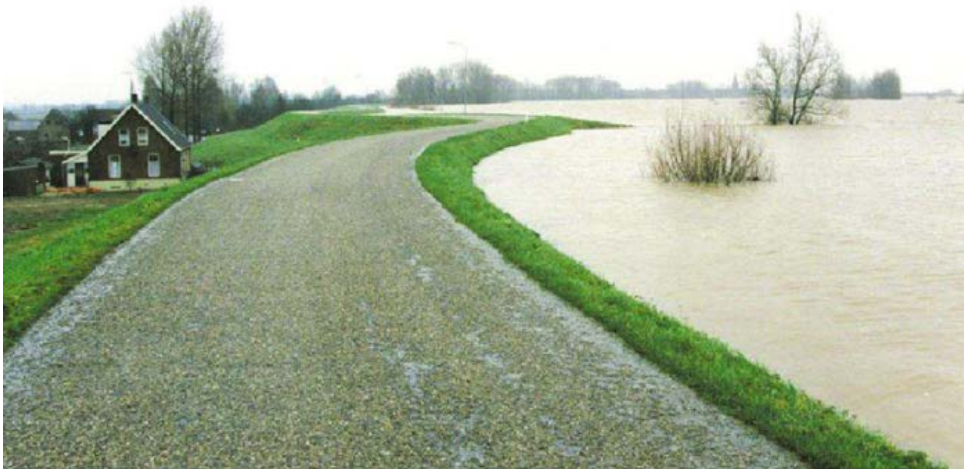
9. kép 1995. évi árvíz, a víz közel a koronához a Rajna mentén (Slomp 2012) katasztrófa közeli állapot alakult ki.

közeli állapot (9. kép). Ettől kezdve az új szabványt a gát megerősítésére "normatív magas vízszintnek" vagy NHW-nek nevezték (TAW 1998). Összesen 550 km gátat kellett megerősíteni, aminél a befejezés céldátuma 1998 volt. (Boetzelaer 2005)
