HÓDOK A BAKONYBÓL LEFUTÓ PATAKOKON

Az ökoszisztéma-mérnök faj

SZIVLER ZOLTÁN

Közép-dunántúli Vízügyi Igazgatóság

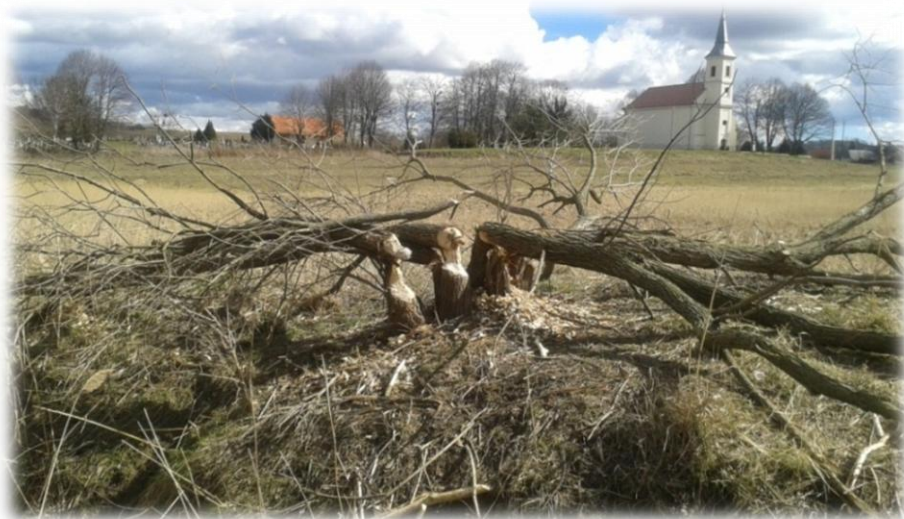
1. ábra: Fadöntés a Hódos-éren Porva határában (2018.03.)

A rágások az egyik legszembetűnőbb felismerhetőjele, hogy egy területen hód van. Kúposan, ceruzahegyező módjára körberágja a kiválasztott fát, amelyet döntés után sokszor teljesen le is kérgez. Rágásnyomai jellegzetesek, elkülöníthető más állattól például a gímszarvasétól (*Cervus elaphus*). A hódrágás mindig határozott, éles élű, nem olyan roncsolt és tépett, mint a szarvas hántása. Különböző törzsvastagságú fák és cserjék rágásának egyaránt nekiáll, a 80 centiméteres törzsátmérőjű fákat is sikeresen kirágja. Ez néha több évet is igénybe vehet, így nem minden esetben dönti ki az állat a kiválasztott fát. Az időközben elpusztult faegyedek rágását felhagyja. Megfigyeléseink szerint az elhalt fát már nem, csak a még élő fát dönti ki. (1. ábra) A kisebb méretű fákból és cserjékből csak tuskéket és csonkokat hagy, többnyire a növény minden részét felhasználja.

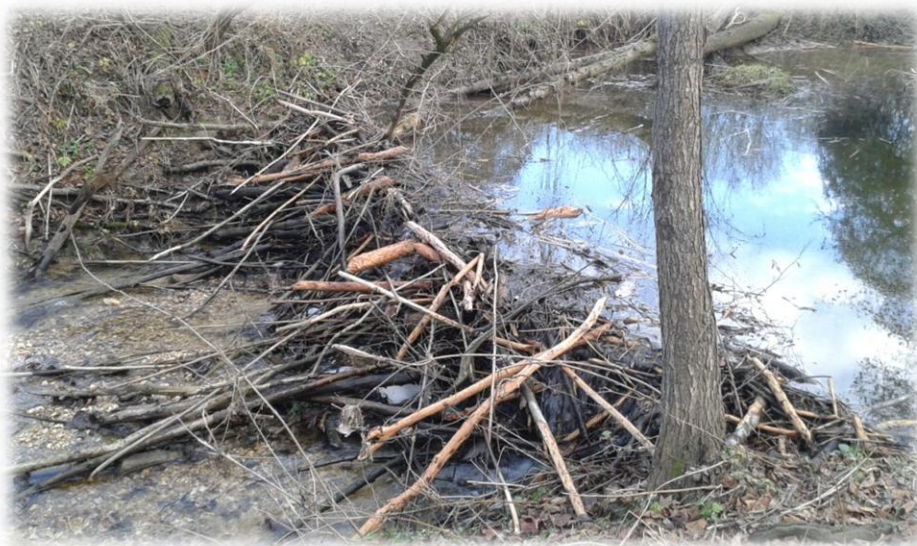
2. ábra: Hódgát a Cuha-patakon Vinye határában (2018.12.)

Táplálkozás mellett gát és várépítésre is felhasználja a faanyagot. Gátat épít a vízfolyásokon, ezzel elárastva a szomszédos területeket, hogy elérhető közelségben legyen a tápláléka. Területi adottságoktól függően választja meg gátjának nagyságát és darabszámát. Egy helyszínen rendszerint több torlaszt is épít. Egyes esetekben csak kisebb méretű gátakat emel, de nem ritkák az akár egy méternél magasabb építmények sem. (2. ábra) Az ágak közé sarat tapaszt, ezzel ellenállóbb lesz az általa épített torlasz. A gátak keresztmetsvénye szabályos trapéz alakú, és az iszappal való megerősítés után igen masszív töltést alkothat. Néhány esetben megfigyeltünk szinte tisztán sárból emelt gátakat is. Vegyesen használja ezeket az alapanyagokat várainak építése során is. A várak is elérik a földfelszíntől számított egy méteres magasságot, a víz és föld alá nyúló alapterületük viszont szinte meghatározhatatlan.

A tudatos vízszintszabályozást a gátak magasságával oldja meg. A tapasztalat azt mutatja, ha nagyobb területet akar elárastani, megmagasítja és vastagítja építményeit, azonban előfordul, hogy maga bontja vissza valamelyest azokat. Ezzel a kismértékű visszabontással saját maga

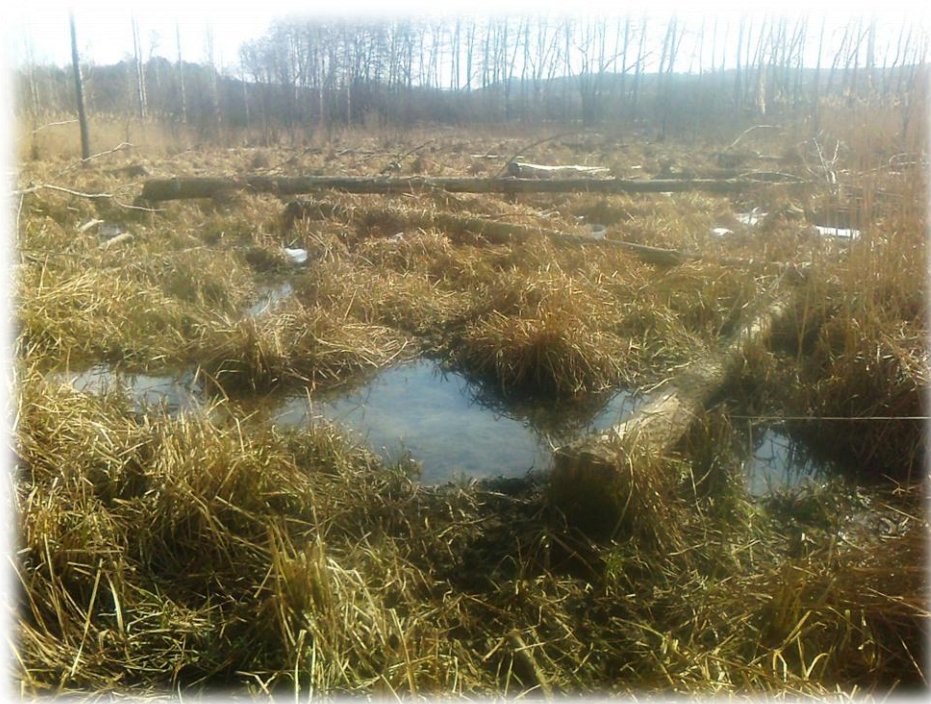
3. ábra: Tarrágás a Dudar-patakon Bakonyoszlop határában (2018.03.)

Hasonló módon szintén egy betorkolló árok segítségével a hód oly mértékben visszaduzzasztotta a Dudar-patakat Bakonyoszlop határában, hogy az a vízfolyással határos nemes nyaras területének meglehetősen nagy részét elárasztotta. Az állat csapásokat és csatornákat kialakítva megközelítőleg egy hektár területen tarrágást végzett a nyaras egy részében néhány év leforgása alatt. (3. ábra)
