# AJKAI ERÓZIÓK

Szivler Zoltán

Közép-dunántúli Vízügyi Igazgatóság

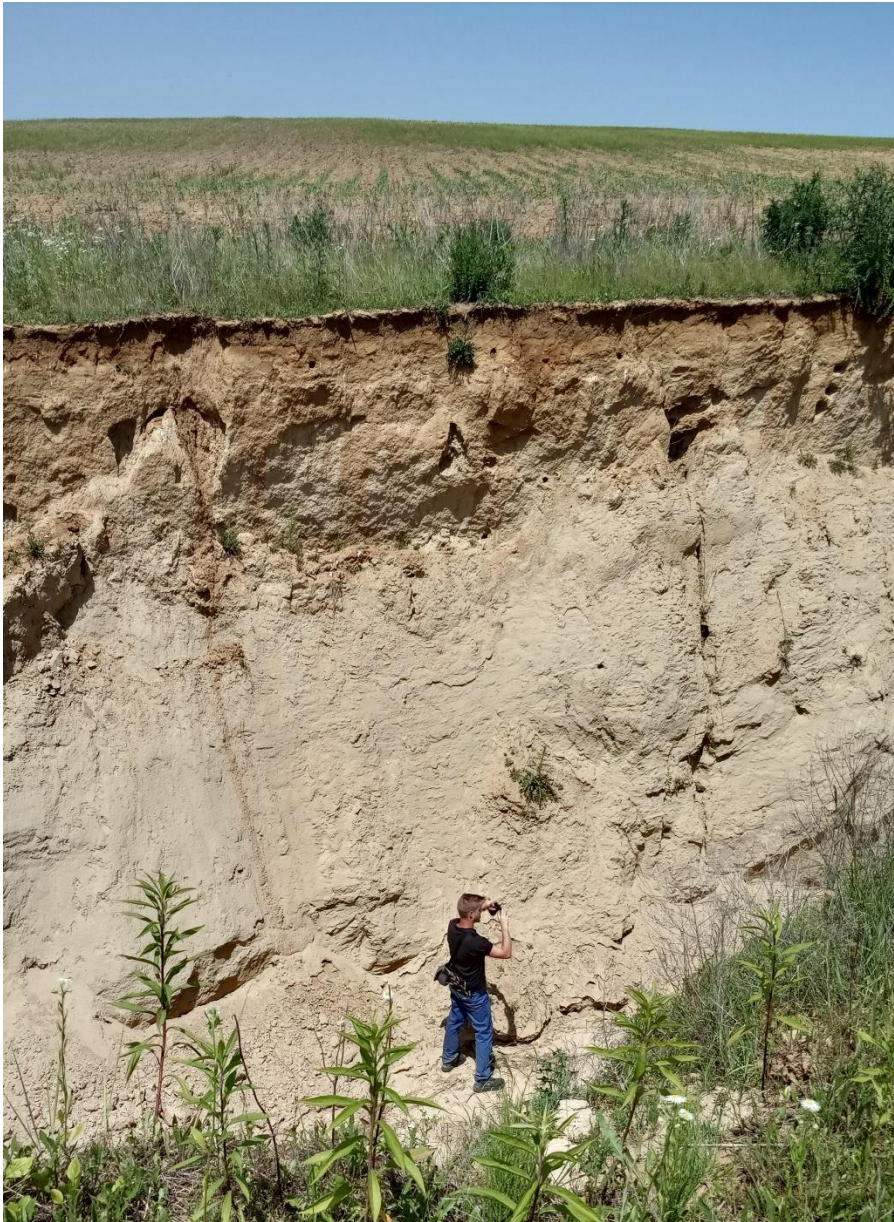
Ajka térsége az eróziót befolyásoló a természetes eredetű tényezők tekintetében érzékeny területnek minősül. Kedveznek a vízerózióknak a domborzati és talajviszonyok a megfelelő csapadékmennyiség mellett. Nagymértékű befolyásoló képessége van a növényzetborításnak, amire pedig a mai világban az emberi gazdálkodás gyakorol hatást (1. ábra).

*1. ábra. Ajkai vízmosás kukoricában*

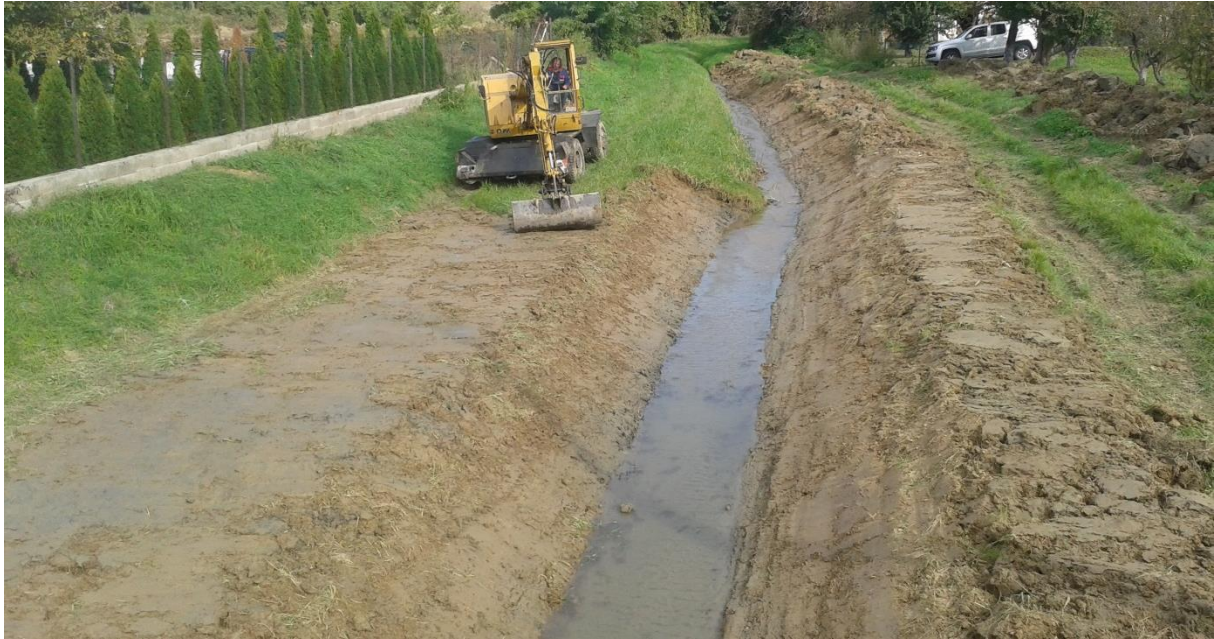
A Széles-víz mellett csak keskeny sávban található fasor. Ez a sáv nem fogja fel a lehordott talajt, ami így a vízfolyás medrében akkumulálódik. Ennek következtében a Széles-víz medre meglehetősen feliszapolódott, átfolyási keresztmetszéve nagymértékben lecsökkent. A Közép-dunántúli Vízügyi Igazgatóság 2018. évben végzett iszapmentesítést a Széles-víz kotrógéppel hozzáférhető szakszán, de a rekonstrukciónak néhány évvel később nem volt látható nyoma. (4. és 5. ábra) Már a 2020. évre a kialakított mederméret visszacsökkent, a patak iszappal frissen feltöltődött.

*4. ábra. Széles-víz iszapmentesítése (2018)*

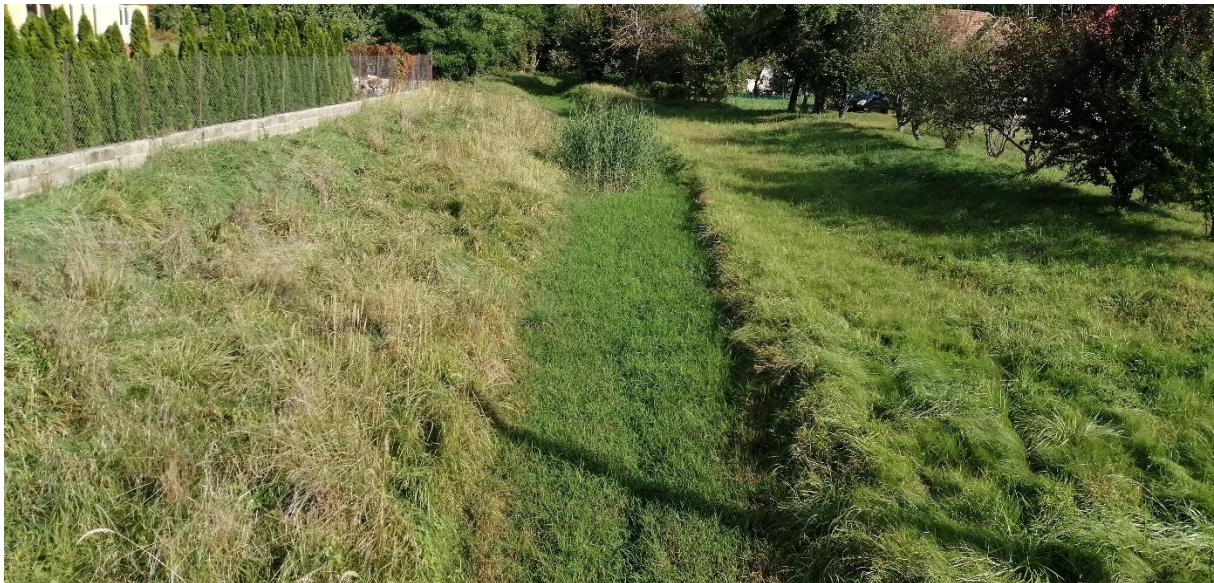
*5. ábra. Széles-víz iszapmentesítés után két évvel (2020)*

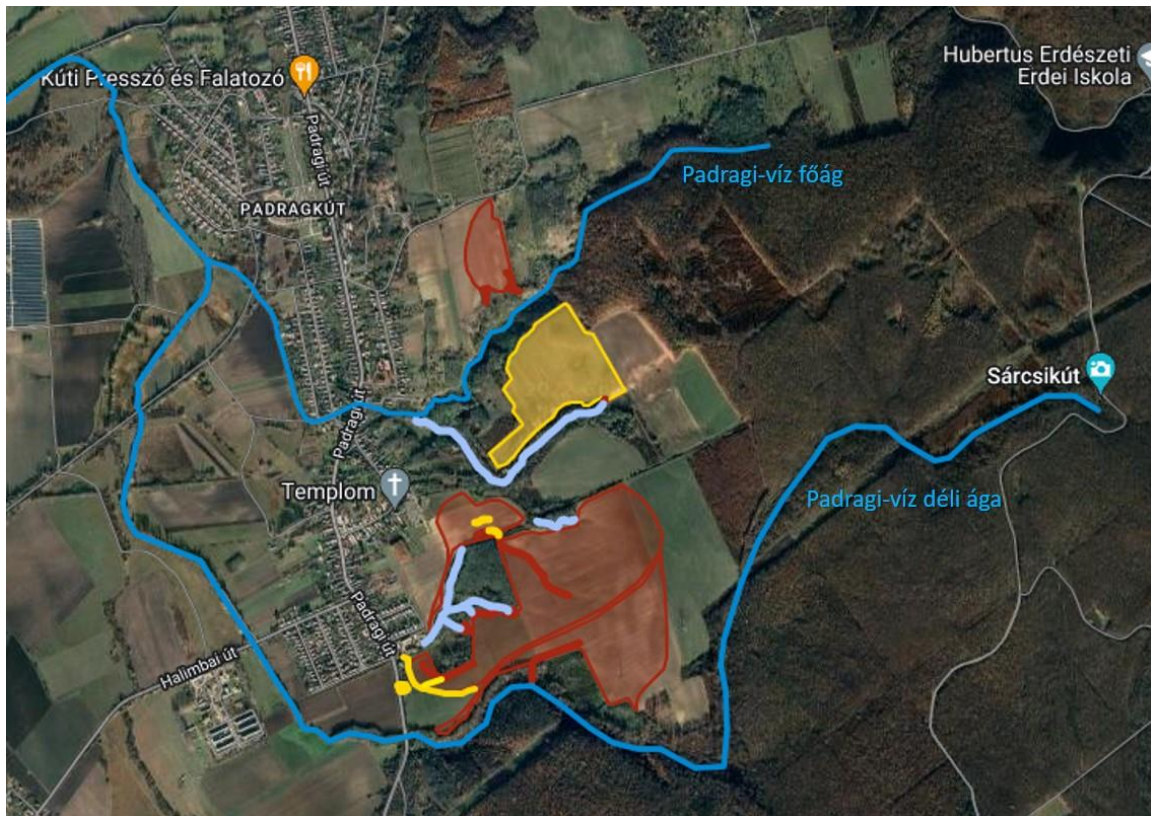
Ajka déli részén fekszik Padragkút. A településrész keleti határában az egykori bányaterületek és szomszédos szántók erősen erodált területek a Padragi-víz főágának partján (6. ábra). Itt az elmúlt években gyorsan fejlődő vízmosás alakult ki. A terület az elmúlt néhány évnél baljósabb lehet a jövőben. A beerdősödött meredek oldalakon frissen tarvágást végeztek. A közelmúltban megállapodott vízmosások újra életre kelhetnek, tovább terhelve iszappal a Padragi-víz főágát.

6. ábra. Padragkúti eróziók térképe

Tekintélyes méretű vízmosás terheli a Padragi-víz déli ágát is (6. ábra). Az igen aktív vízmosás-rendszer Y elágazású, északi ágába közel 600 m-es árok tart, déli ágába négy ponton talál bele koncentráltan a csapadékvíz. A déli ág fejei a 2016. és a 2021. évek között nagymértékű fejlődésen mentek keresztül. A 2018. évben alakult ki az az árkos erózió, amely 2019-re közel 17 m széles és több mint 75 m hosszú lett. Mélysége és szélessége miatt elszántása nem lehetséges. Az 1970-es években több vízmosáskötő gátat építettek be. A gátak többsége KDT elemekből készült (7. ábra), de fellelhető két betonba rakott terméskő gát is.

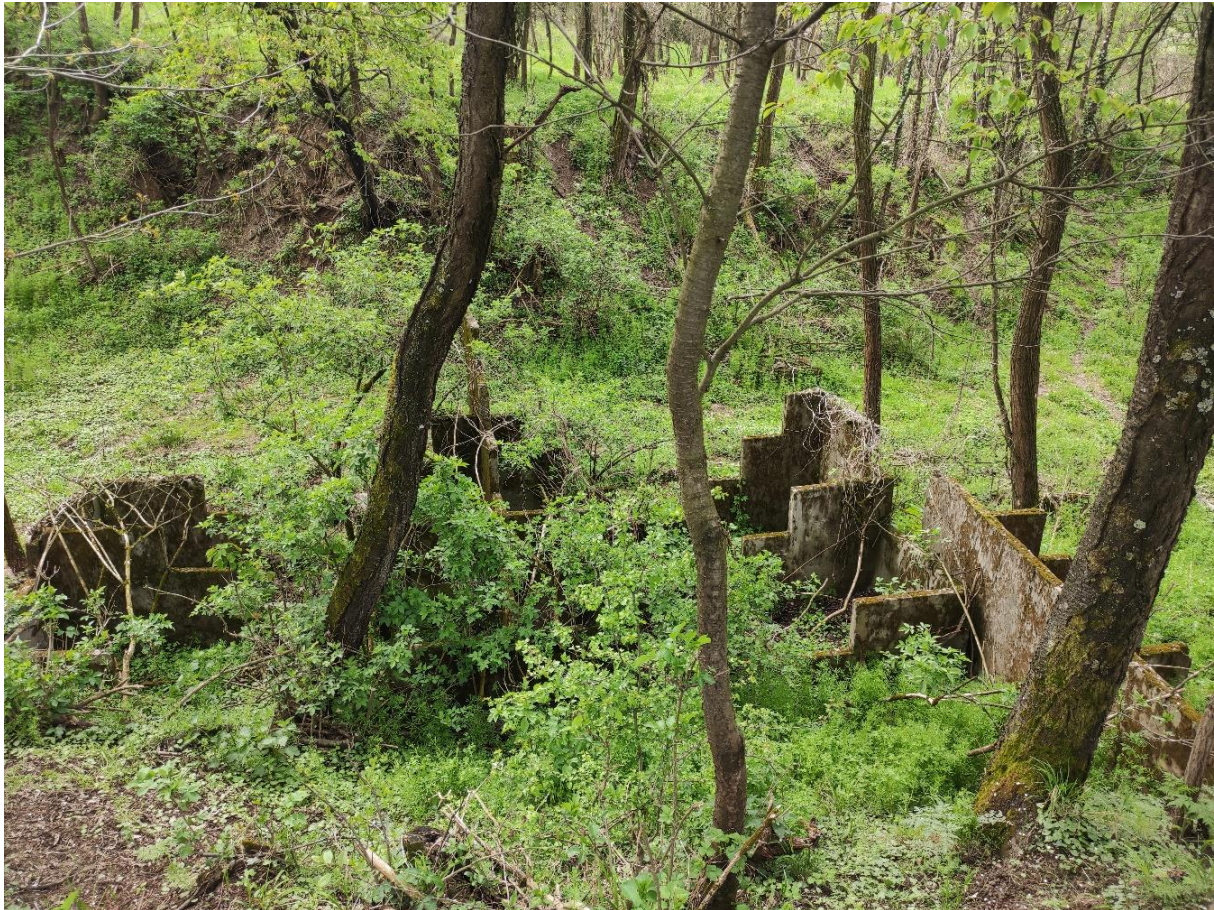
Összesen 18 db műtárgyat építettek, azonban a megvalósítástól számított tíz-tizenöt éven belül 12 db építmény teljesen tönkrement (8. ábra). Megfelelő állapotban csak 2 db gát van, 4 db javításra szorul. A még meglévő hordalékfogók gátudvarainak feltöltődése a bukócsészéig megtörtént. Jelen állapotukban a vízmosás medermélységét rögzítik fenéklépcsőkként. A többségében KDT elemekből épített művek tönkremenetelét tervezési és kivitelezési hibák okozhatták. A romokon látható, hogy nem volt megfelelő mélységű a művek bekötése a vízmosás oldalába, és hiányoztak a gáttesten a vízkivezető nyílások. Az alapelgondolás jó volt, hasonló típusú vízmosáskötő gátak 40 év után is jó állapotban vannak a Badacsonyan. A vízmosás torka a településhez beérve burkolt közel 150 m-en keresztül, végül a Padragi-vízbe csatlakozik.

*8. ábra. Tönkrement hordalékfogó gát*

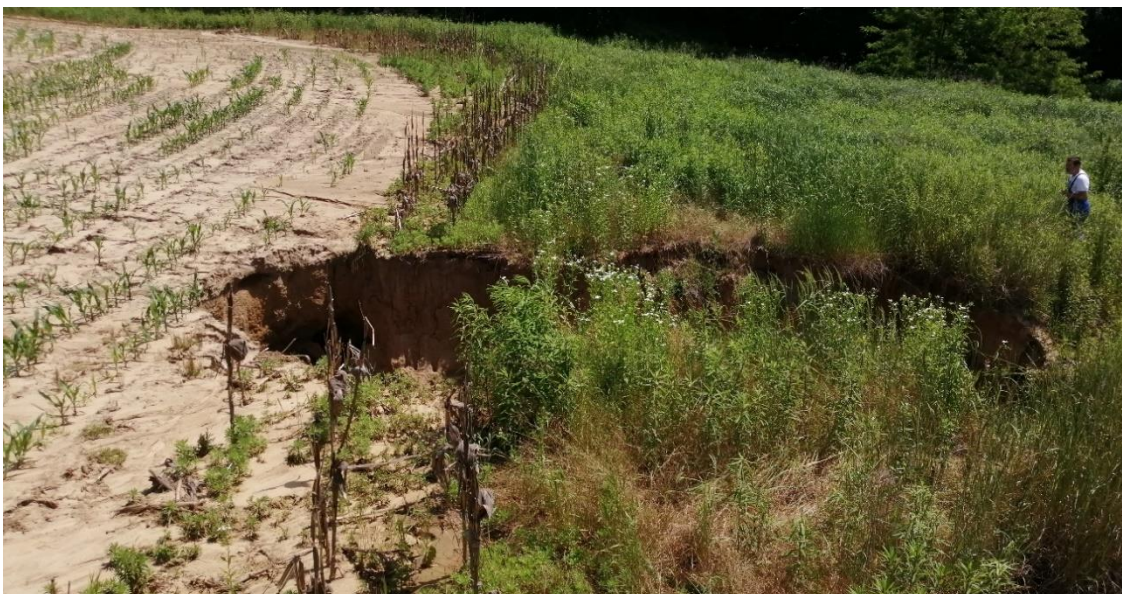
A patak jobb partján található két nagyobb szántó, a Babucsza és a Vadasása. A felületi lehordás mellett számos vonalas eróziós nyom indul ki a szántókból. Négy befásult vízmosás található itt. A főfejek többségébe és az oldalakon is bejut a lefolyó víz a vízmosásokba, szakítva a betalálási pontokat, és tovább növelve a vízmosásokat. A Vadasása-dűlő déli határánál egy újabb vízmosás igen aktív fejlődését lehet megfigyelni. Kedvezőtlen feltételek mellett akár évi 1-2 métert is nyúlik a leszakadás (10. ábra).

10. ábra. Vízmosás egyik feje a Vadasása-dűlőben

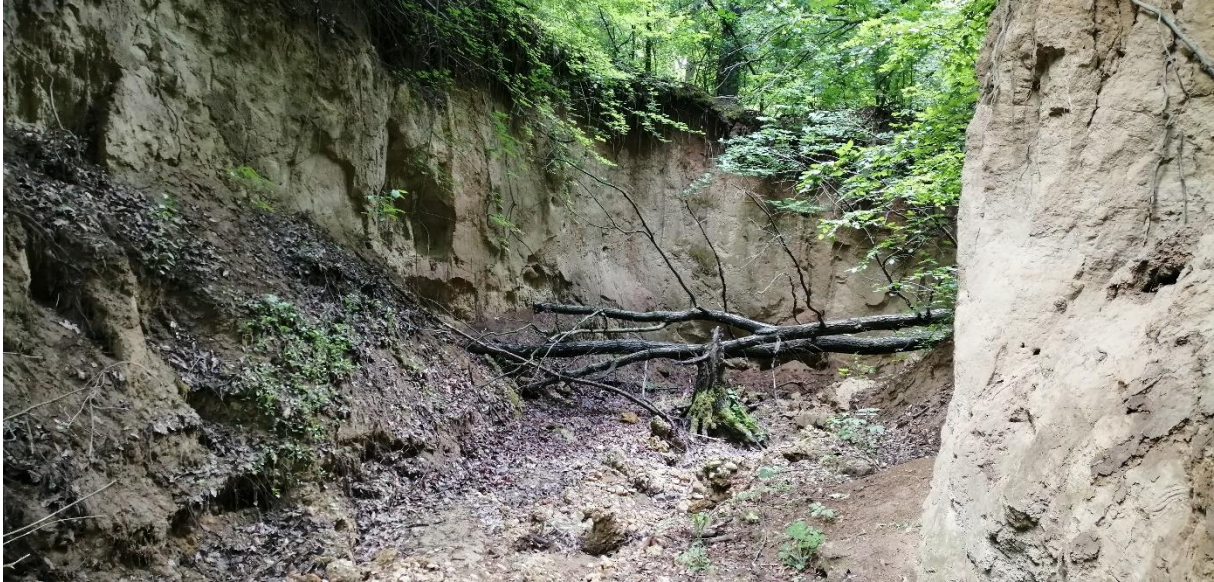
A Felső-erdőn keresztül, a várostól kissé távolabb érkezik be egy igen nagy szántó lefolyó vize. Az erdő, a dús növényborítás többségében korlátozza az eróziós folyamatokat, azonban nem minden esetben megoldás. Ebben az esetben a szántón jórészt csak lepelerozió alakul ki, ezzel szemben a völgyhajlatban a fák között folyamatosan növekvő több méter mély leszakadás található (11. ábra). A kifejlett fák gyökerestől dőlnek be a vízmosásba.

11. ábra Felső-erdőben lévő vízmosás beszakadt fákkal

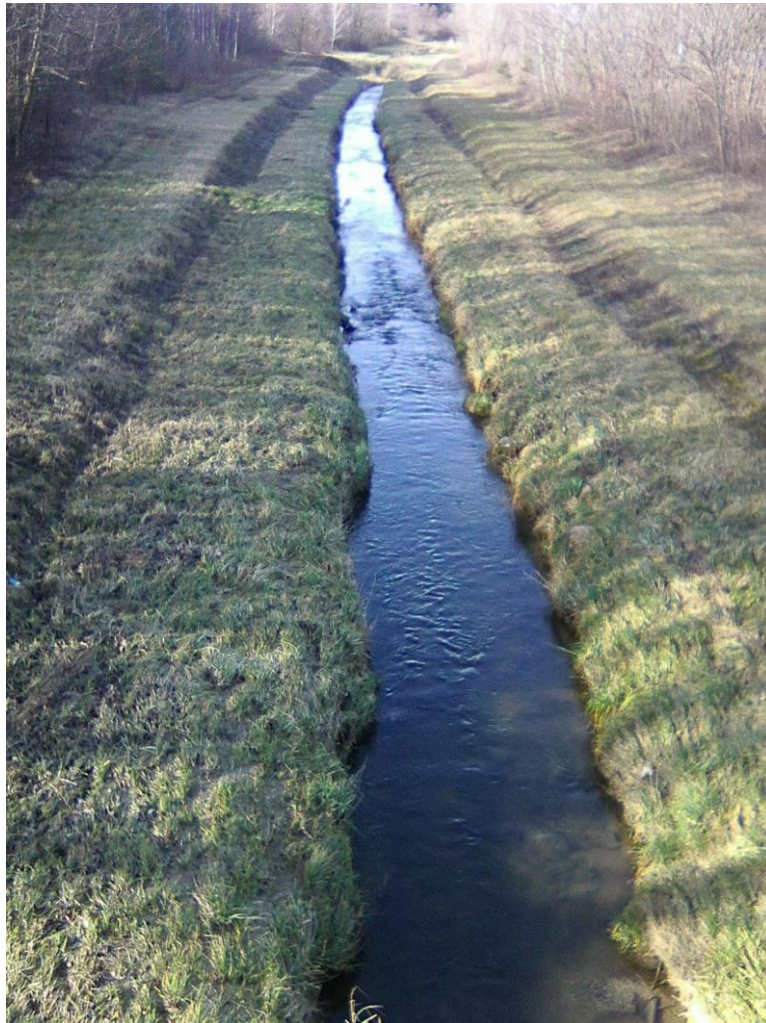
A vízfolyás bal partján lévő Kőfő-hegyen és Csepegős-dűlőn igen kiterjedt vízmosásrendszer található. Nagyrésze mára már befásult, azonban a szántók közelében továbbra is aktívnak tekinthetők. A Torna-pataknak erre a részére összesen több mint 120 ha mezőgazdasági területről érkezik a lefolyó víz és lemosott talaj, de extrém nagycsapadékok esetén az erodált területek nagysága ennél nagyobb is lehet. A vízfolyás felsőbb szakaszairól érkező vízzel együtt a pataknak ezt gond nélkül kellene átvezetni a városon, és az alatta fekvő többi településen. A pataknak csaknem 80-100 cm a feliszapolódása a város alatti közel 4 km-es burkolt szakaszon. A burkolatot elfedi a rajta kiülepedett iszap (12. ábra).

*12. ábra Torna-patak feliszapolódott medre*

Szükséges lenne az egész vízfolyás hálózatot rehabilitálni, a patakokat iszapmentesíteni. A nagy mennyiségű kitermelt anyag kezelése, elhelyezése azonban további problémákat vethet fel. Mindemellett a kotrási munkálatok csak tüneti kezelések. Ahhoz, hogy egy kialakított optimális állapot tartósan fennmaradjon, nemcsak a vízfolyások kezelése szükséges, elengedhetetlen a területeken lévő gazdálkodás átalakítása. A vízgyűjtőterület rendezése nélkül a patakok feliszapolódásának mértékében változás nem történik. Ez együtt egy igen komplex, és többszereplős feladat. A vízfolyáskezelők mellett az agrárgazdálkodóknak, az önkormányzatnak és minden egyéb érintettnek az együttműködése szükséges a kialakult probléma tartós megoldásához.
