„Belvízrendőrség” – Belvízfoltok felmérése pilóta nélküli légi járművekkel

Dr. Benyhe Balázs – Fehérváry István

MHT Vándorgyűlés
2018. július 04-06.
Gyula

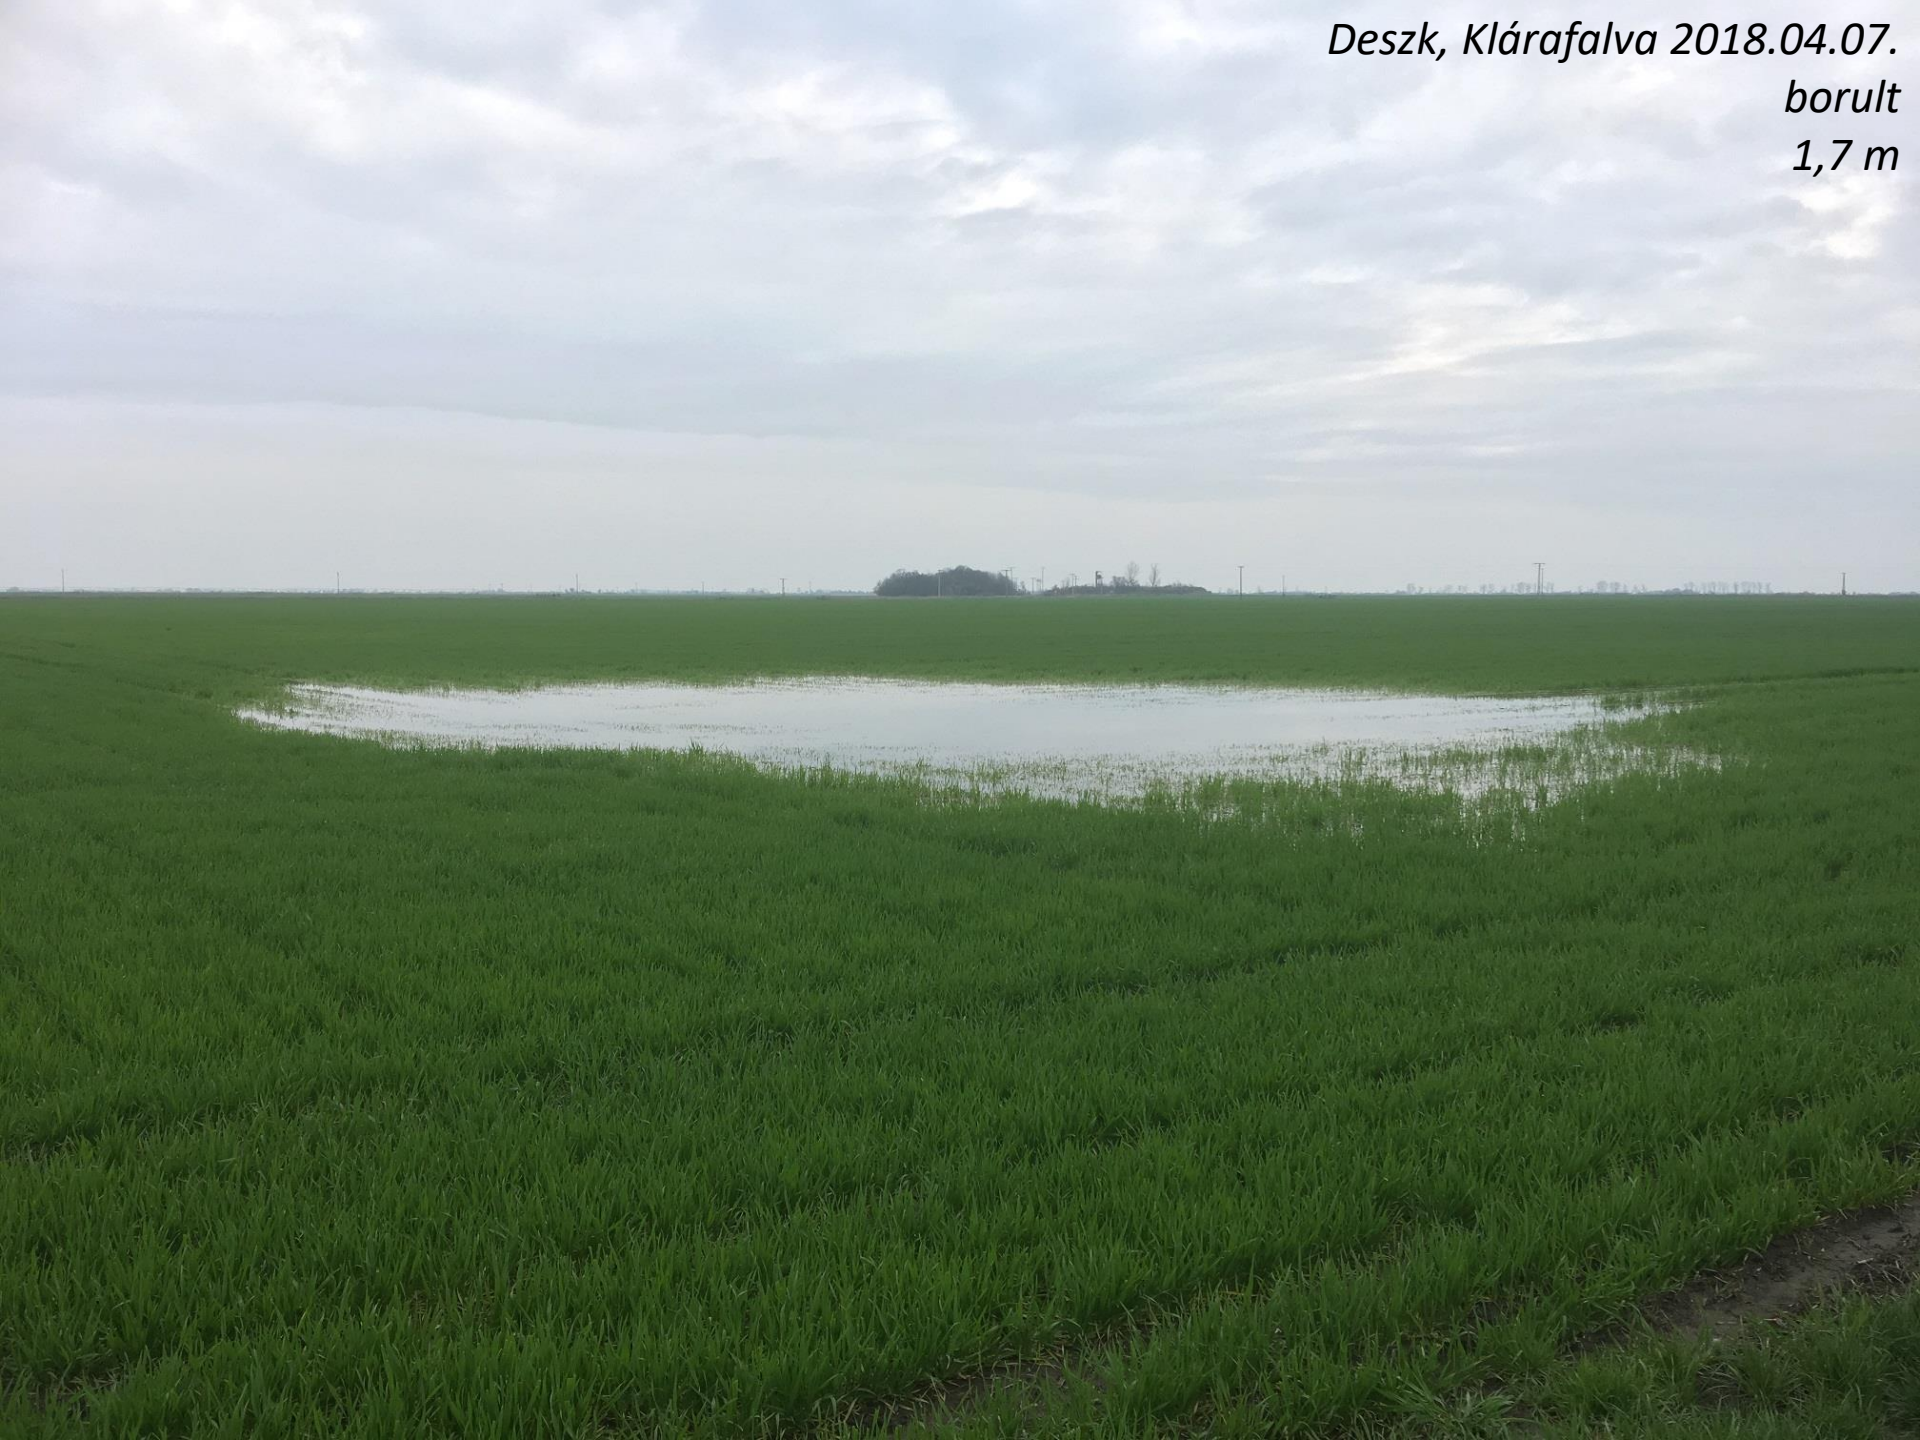
Deszk, Klárafalva 2018.04.07.

borult

1,7 m

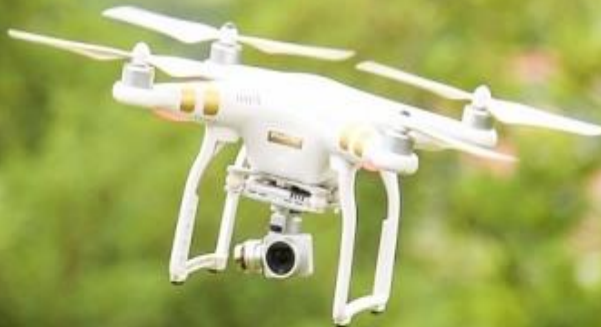
DJI PHANTOM 3 PRO

Jármű:

Tömeg	1280 g
Átmérő (propellerek nélkül)	350 mm
Max. sebesség	16 m/s
Max. emelkedési seb.	5 m/s
Max. süllyedési seb.	3 m/s
Max. repülési magasság	6000 m
Max. repülési idő	kb. 23 perc
Működési léghőmérséklet	0° - 40°C
Navigáció	GPS/GLONASS
Helymegtartás	±0.1 m - ±1.5 m

Előzetes felmérés kisméretű járművel (DJI Phantom)

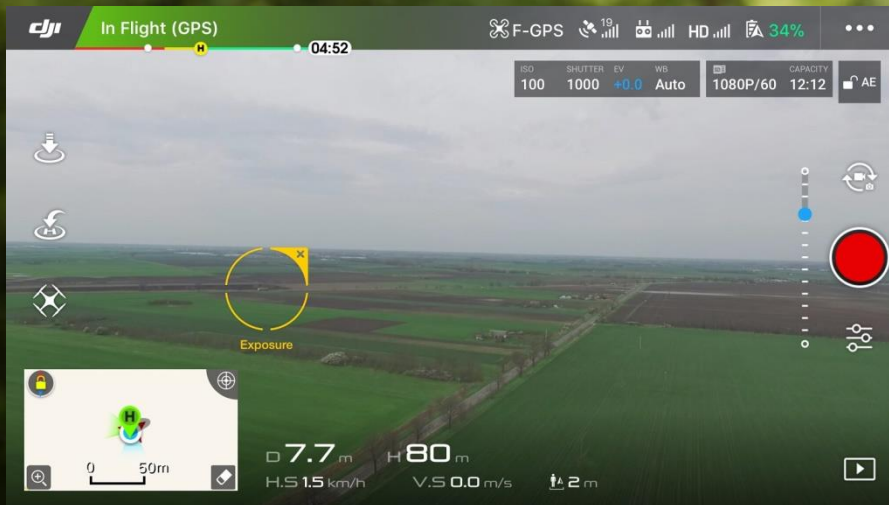
Kamera:

Felbontás	4000x3000
Látószög	94°
Formátum	JPG, MP4, MOV

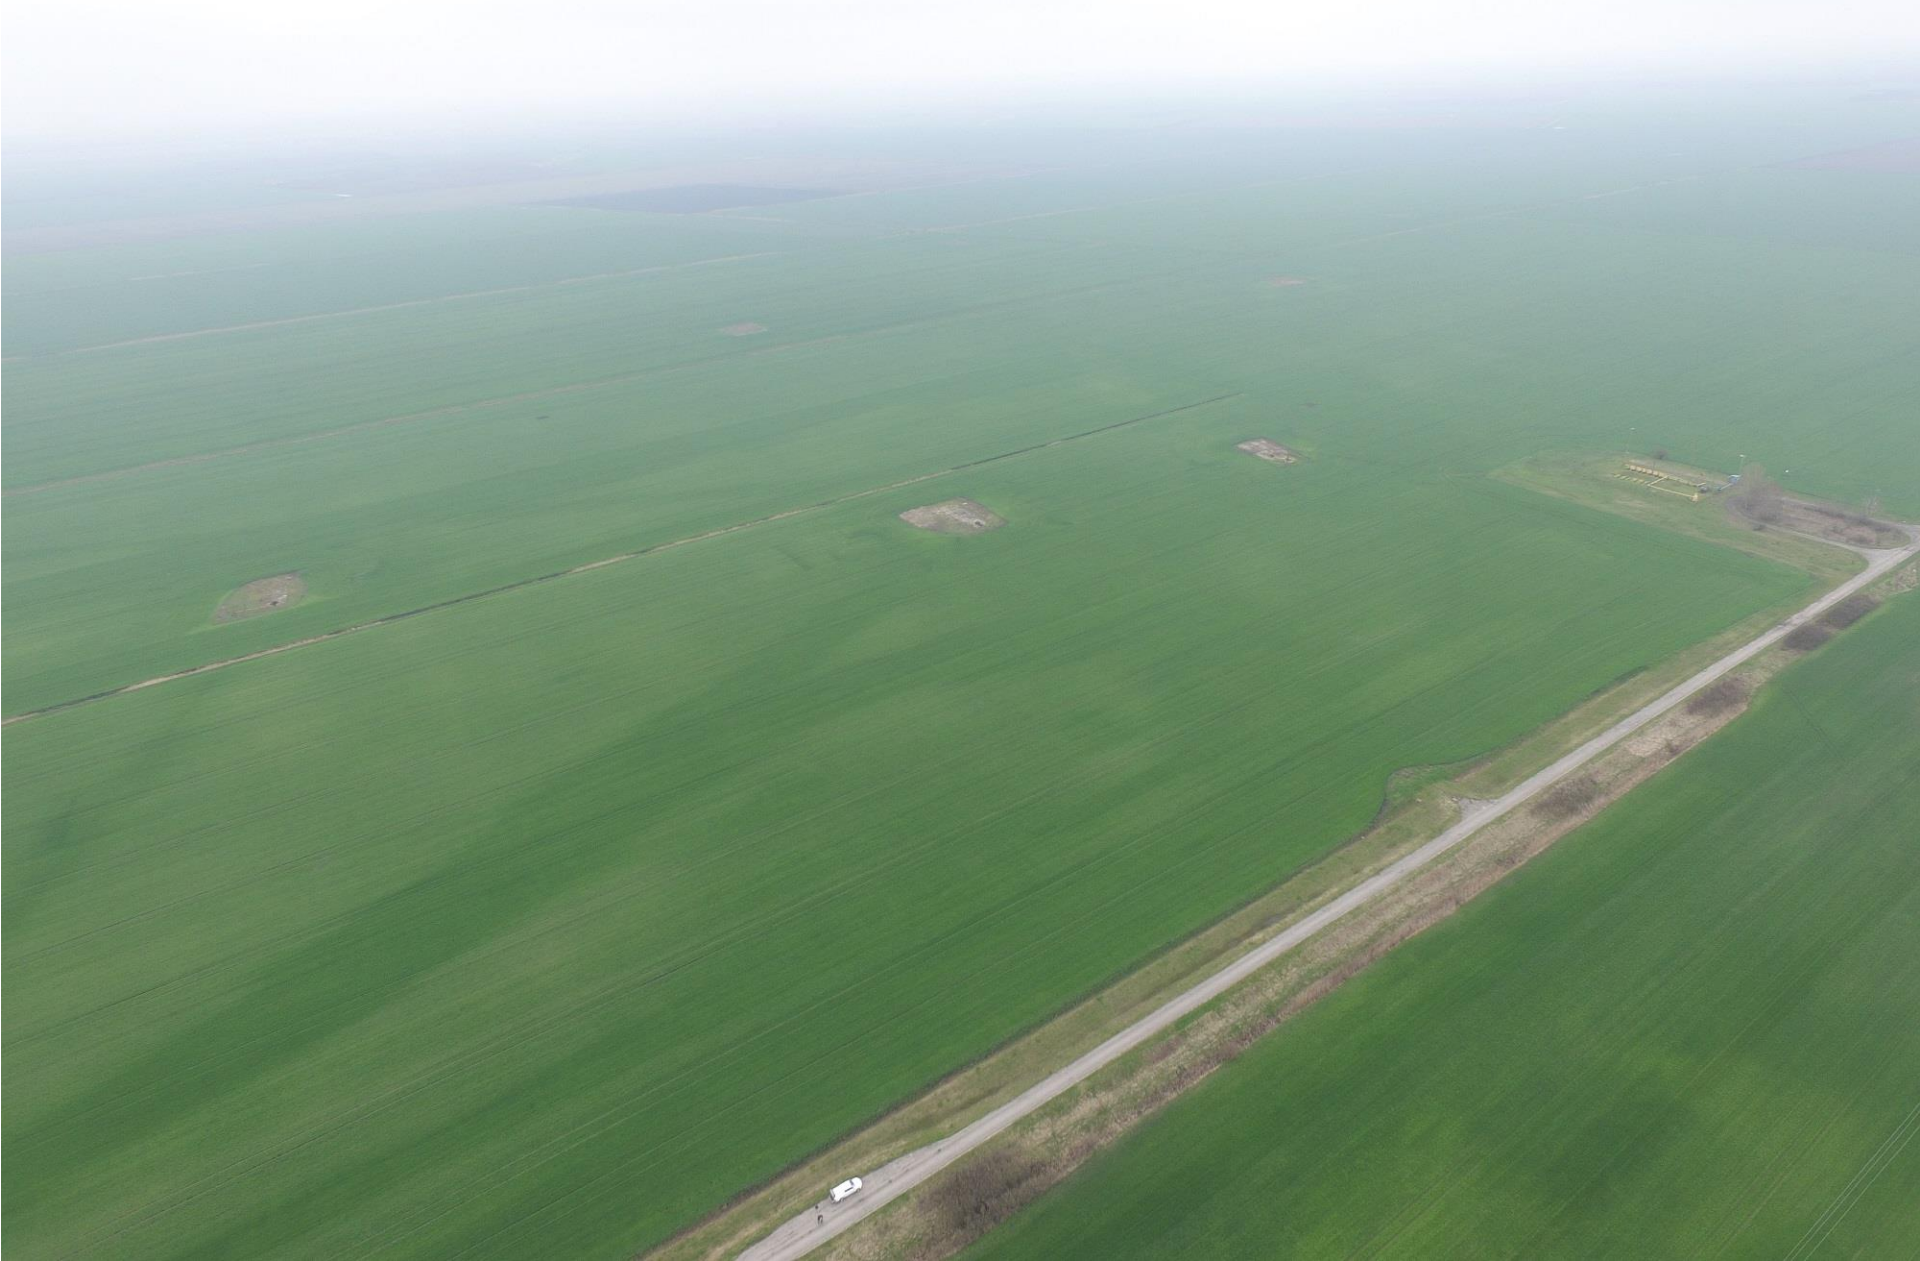
Deszk, Klárafalva 2018.04.07.

borult

300 m

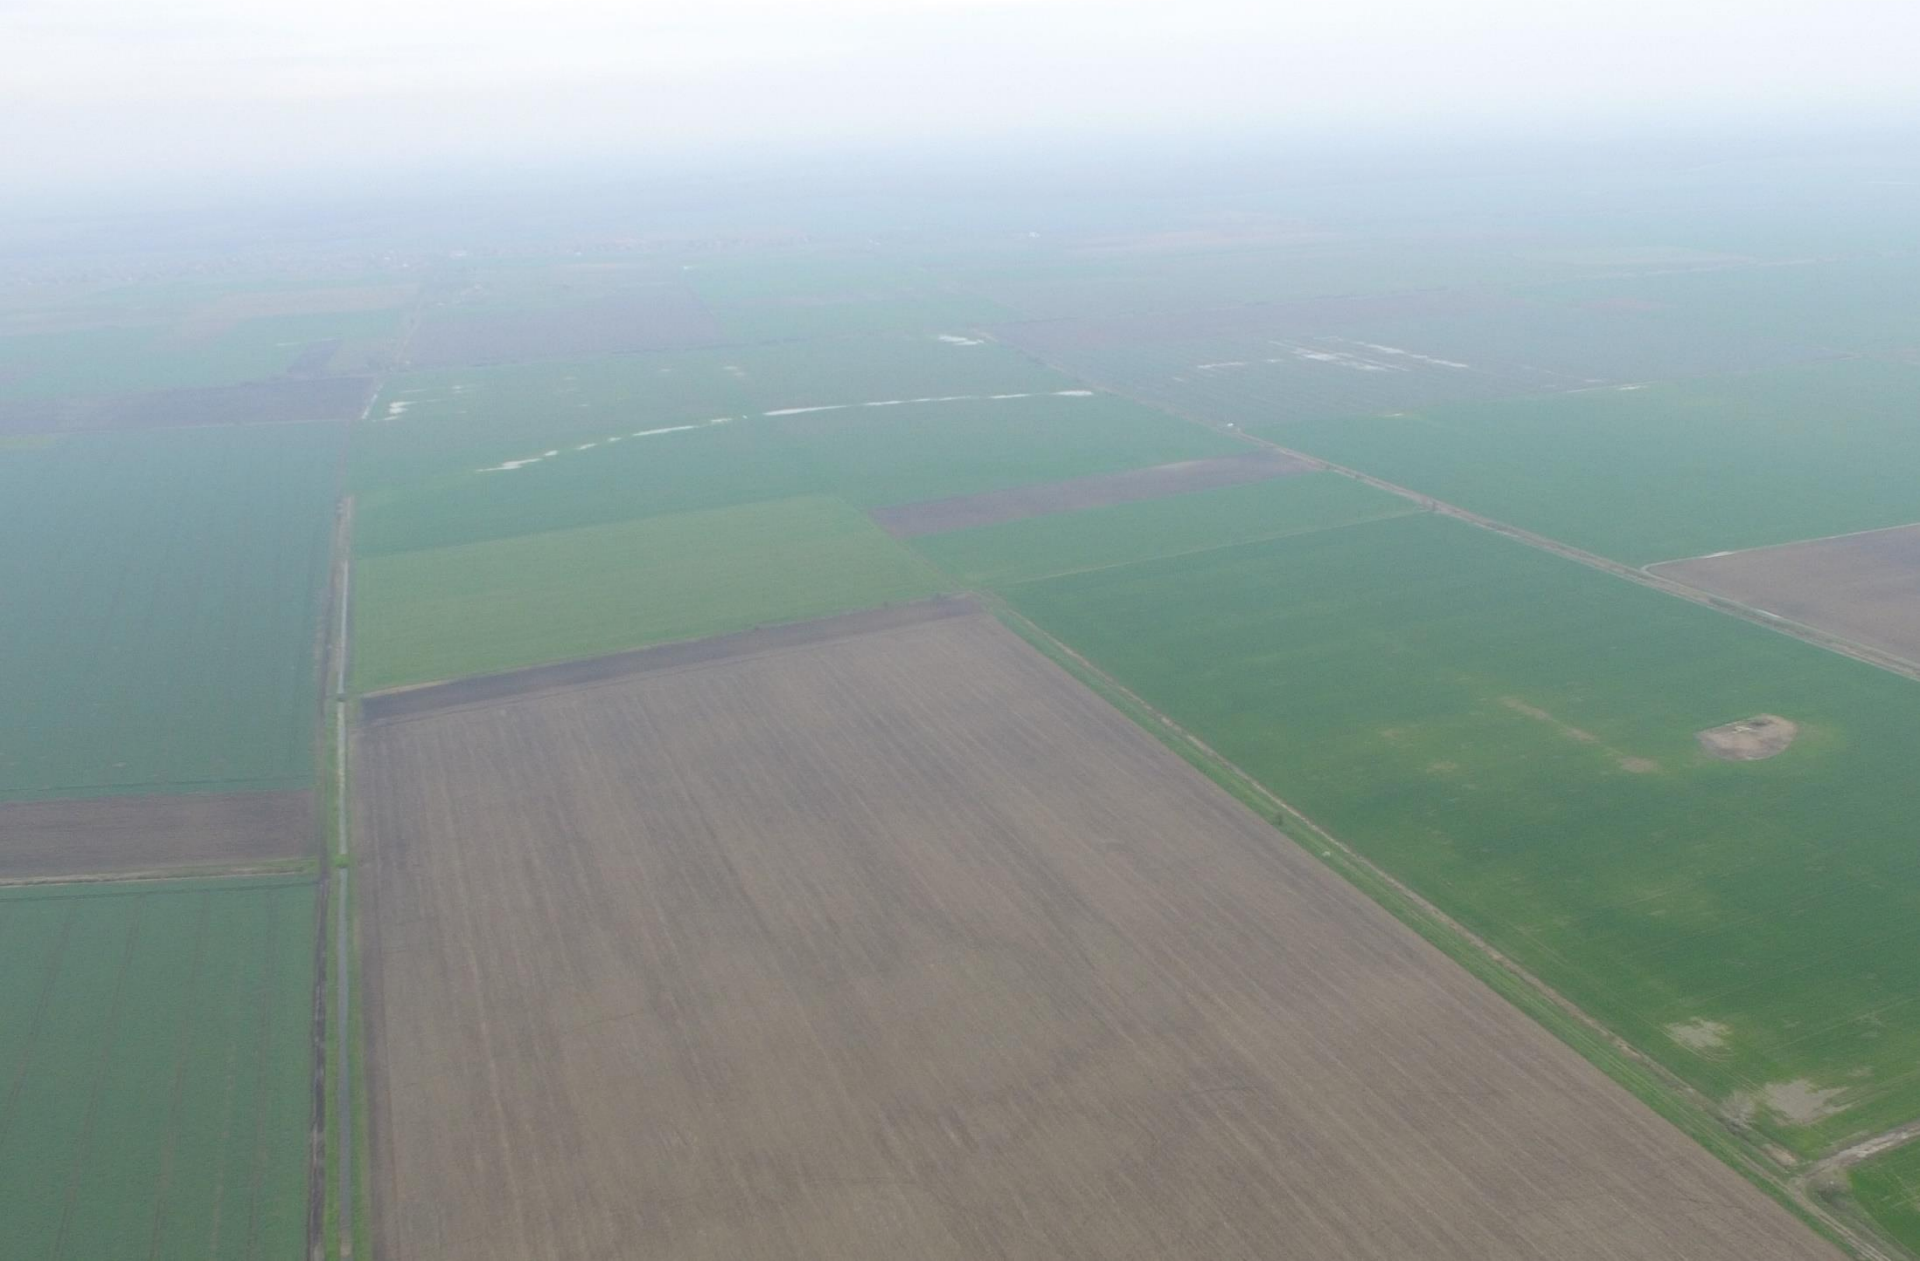
Deszk, Klárafalva 2018.04.07.

borult

300 m

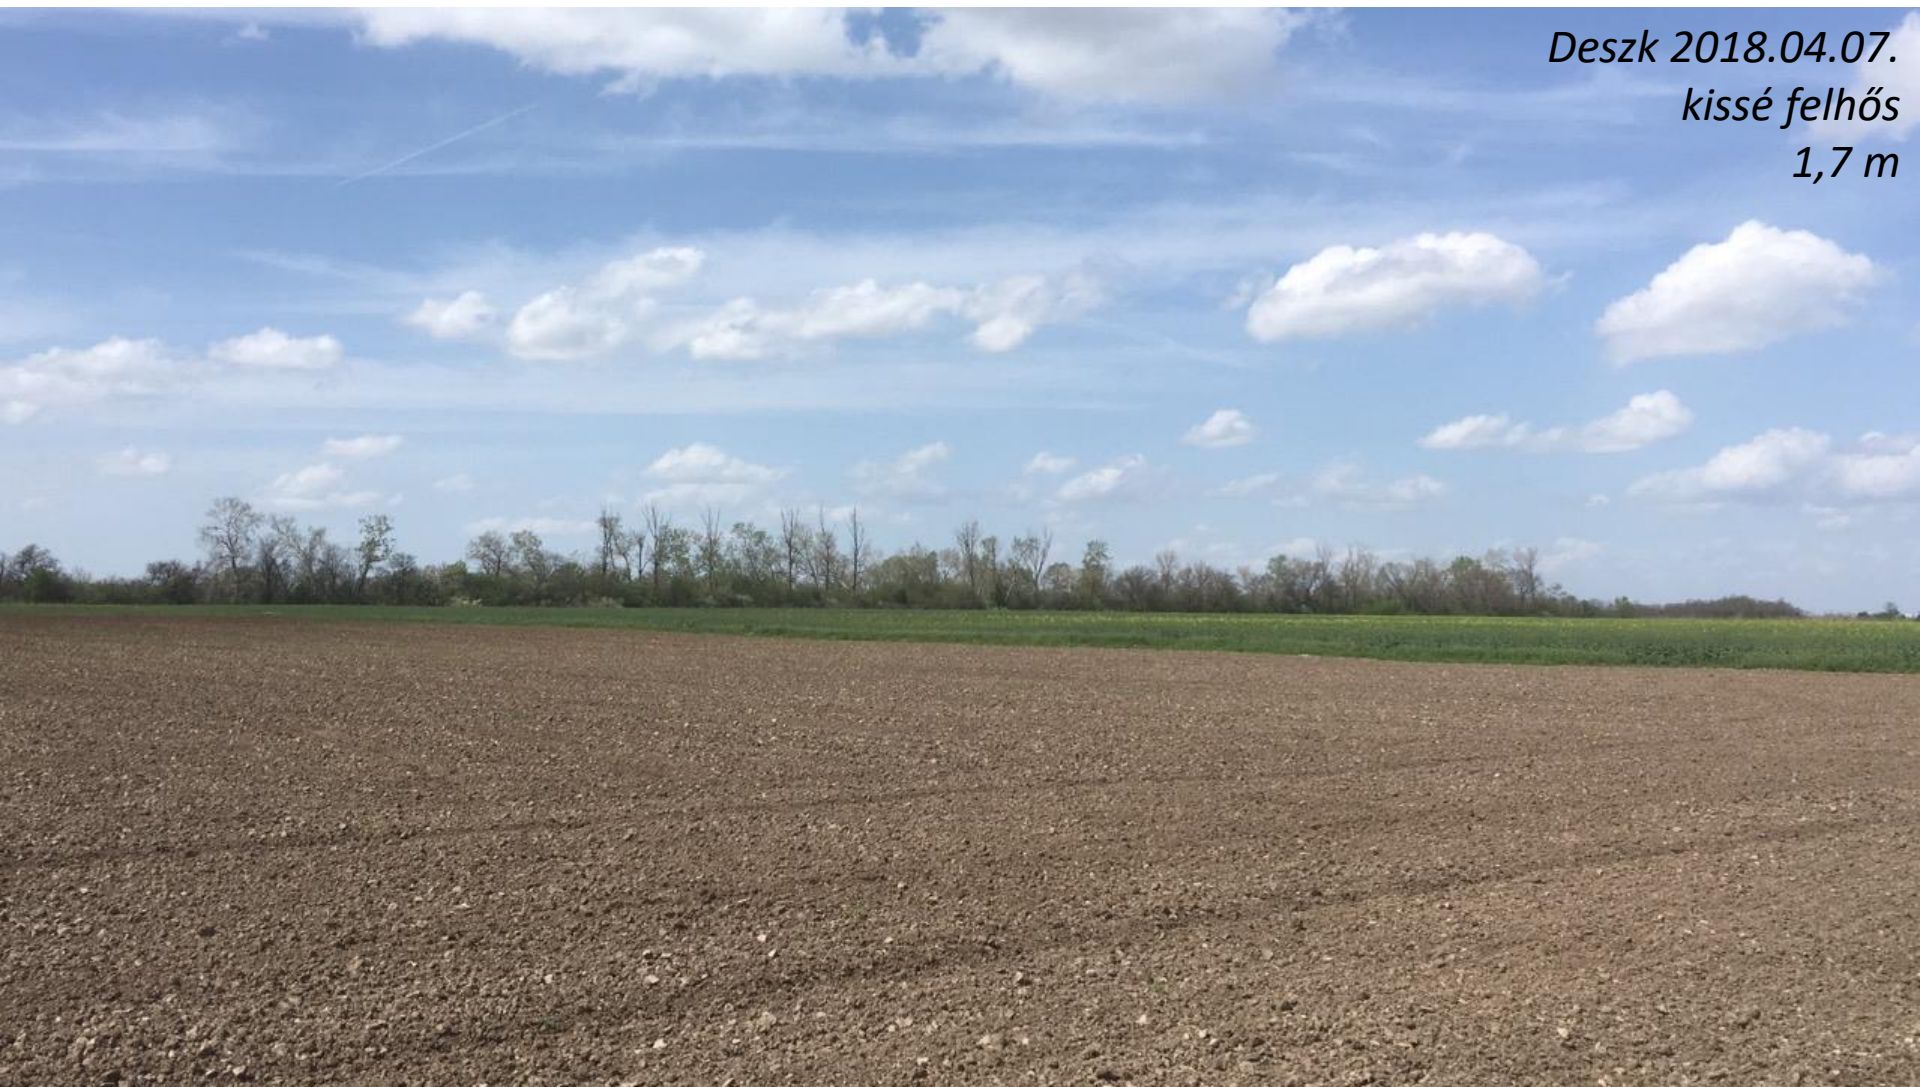
4. A terepi észlelés problémái – Láthatóság

*Deszk 2018.04.07.
kissé felhős
1,7 m*

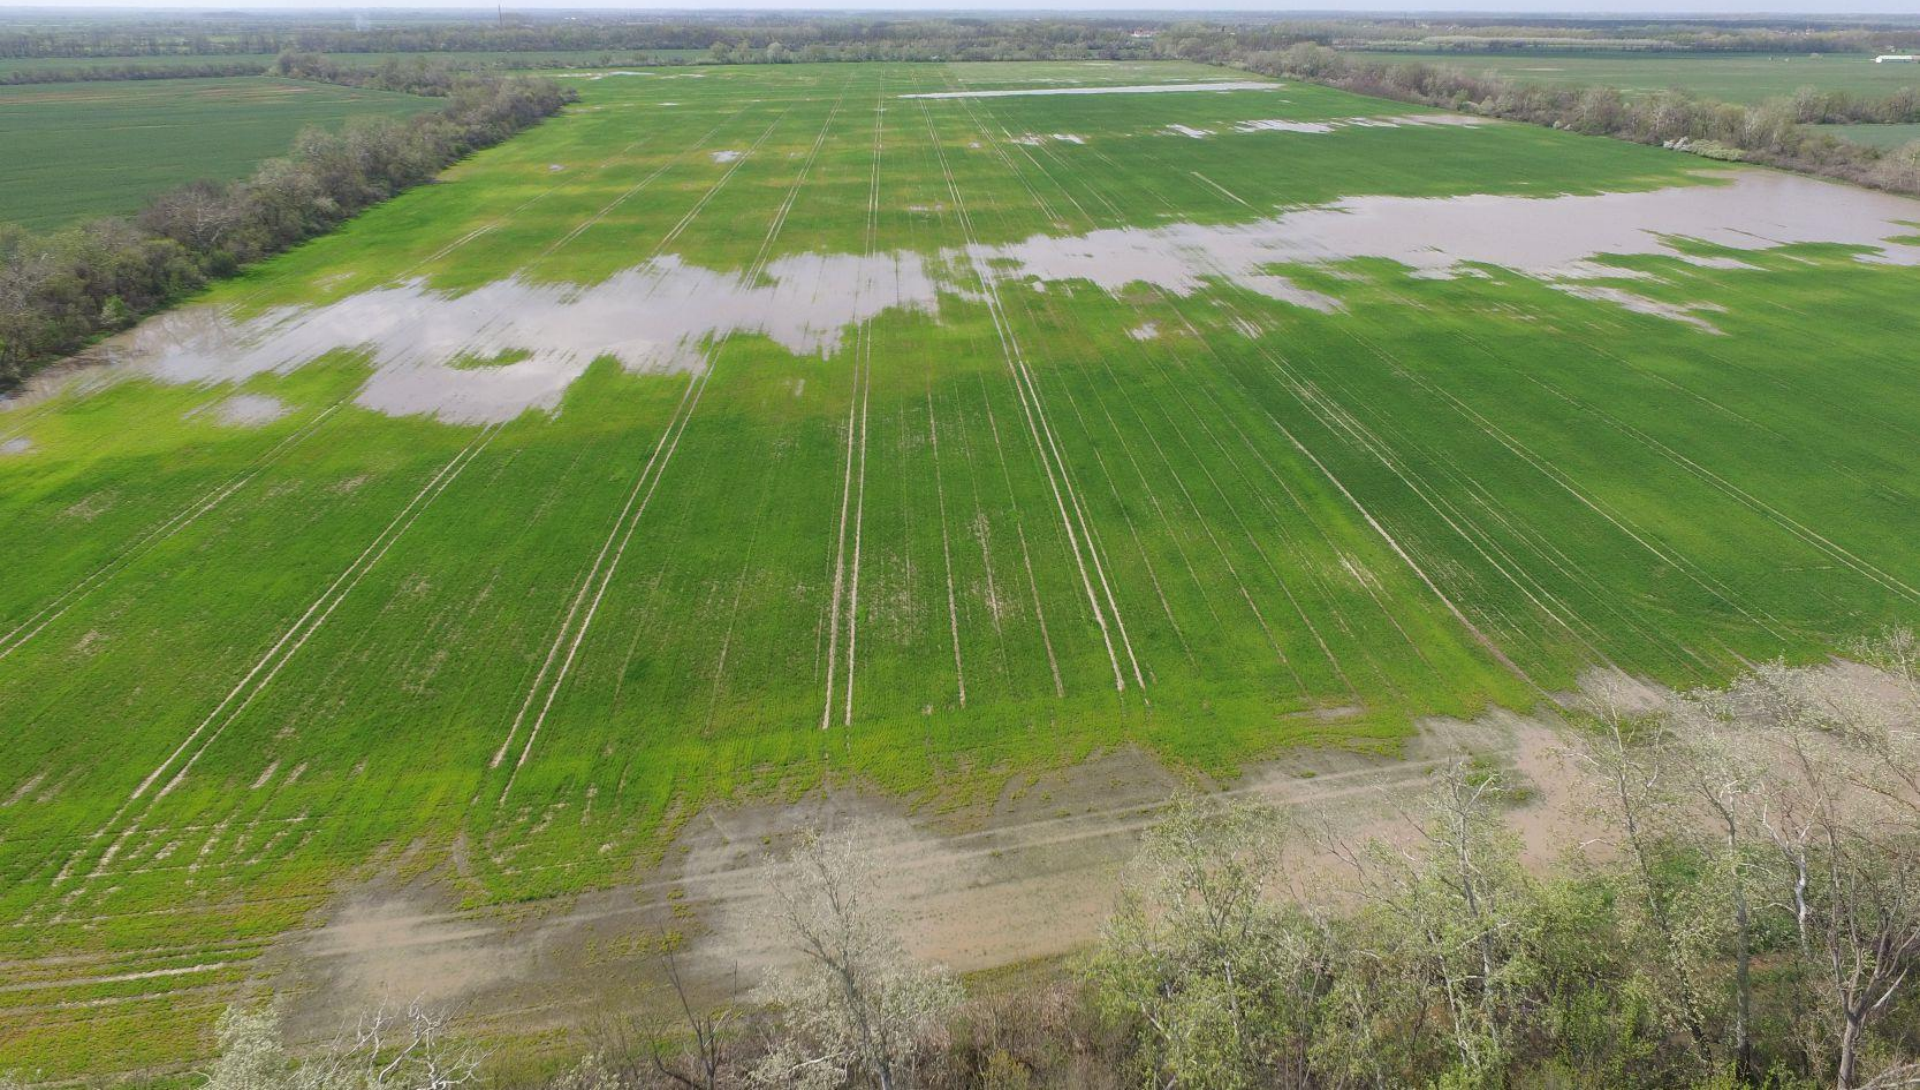
*Deszk 2018.04.13.
közepesen felhős
50 m*

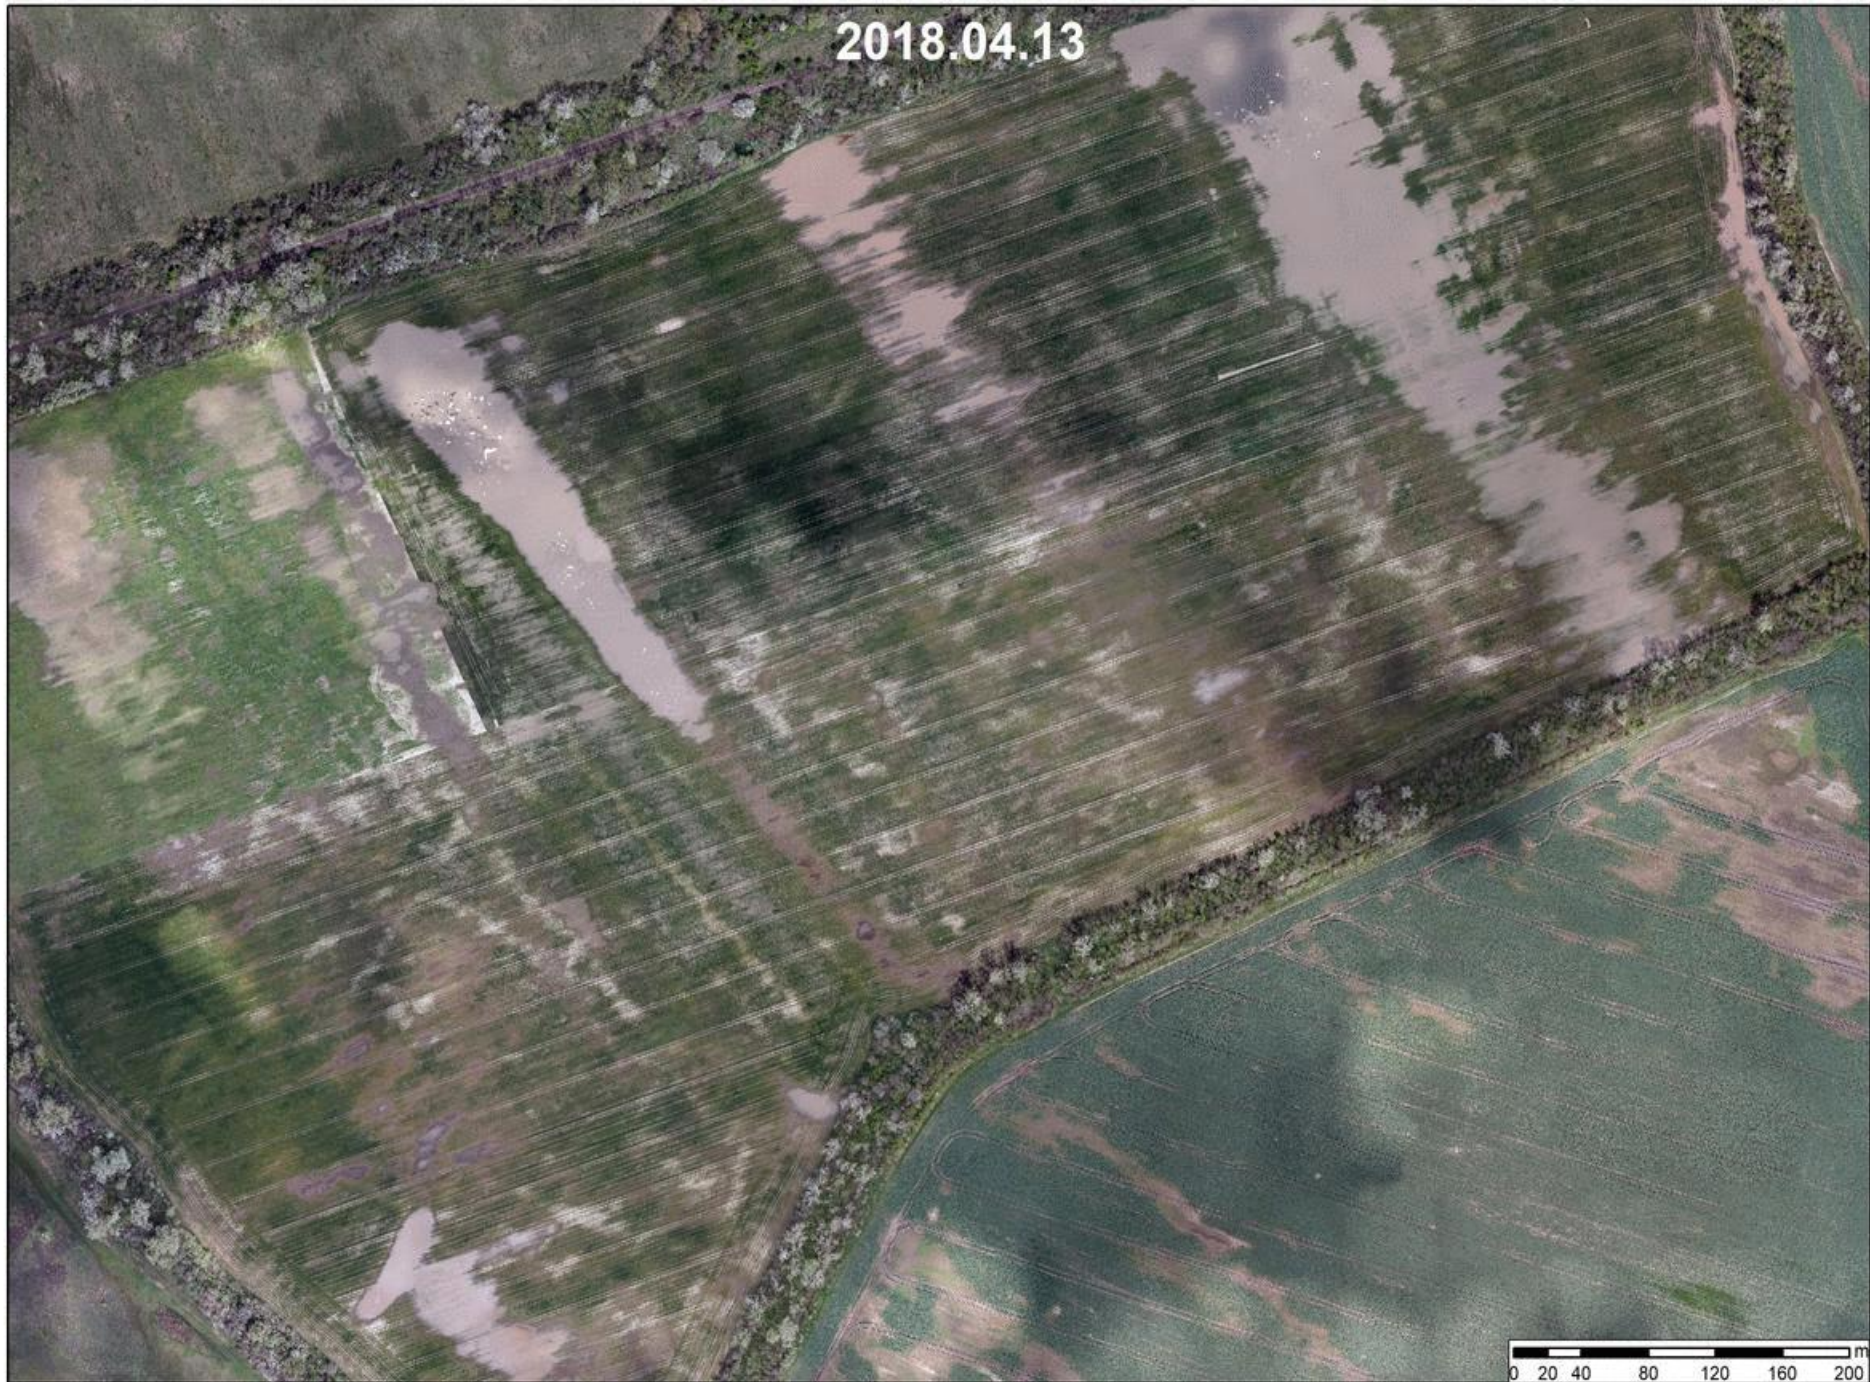
2018.04.13

0 20 40 80 120 160 200 m

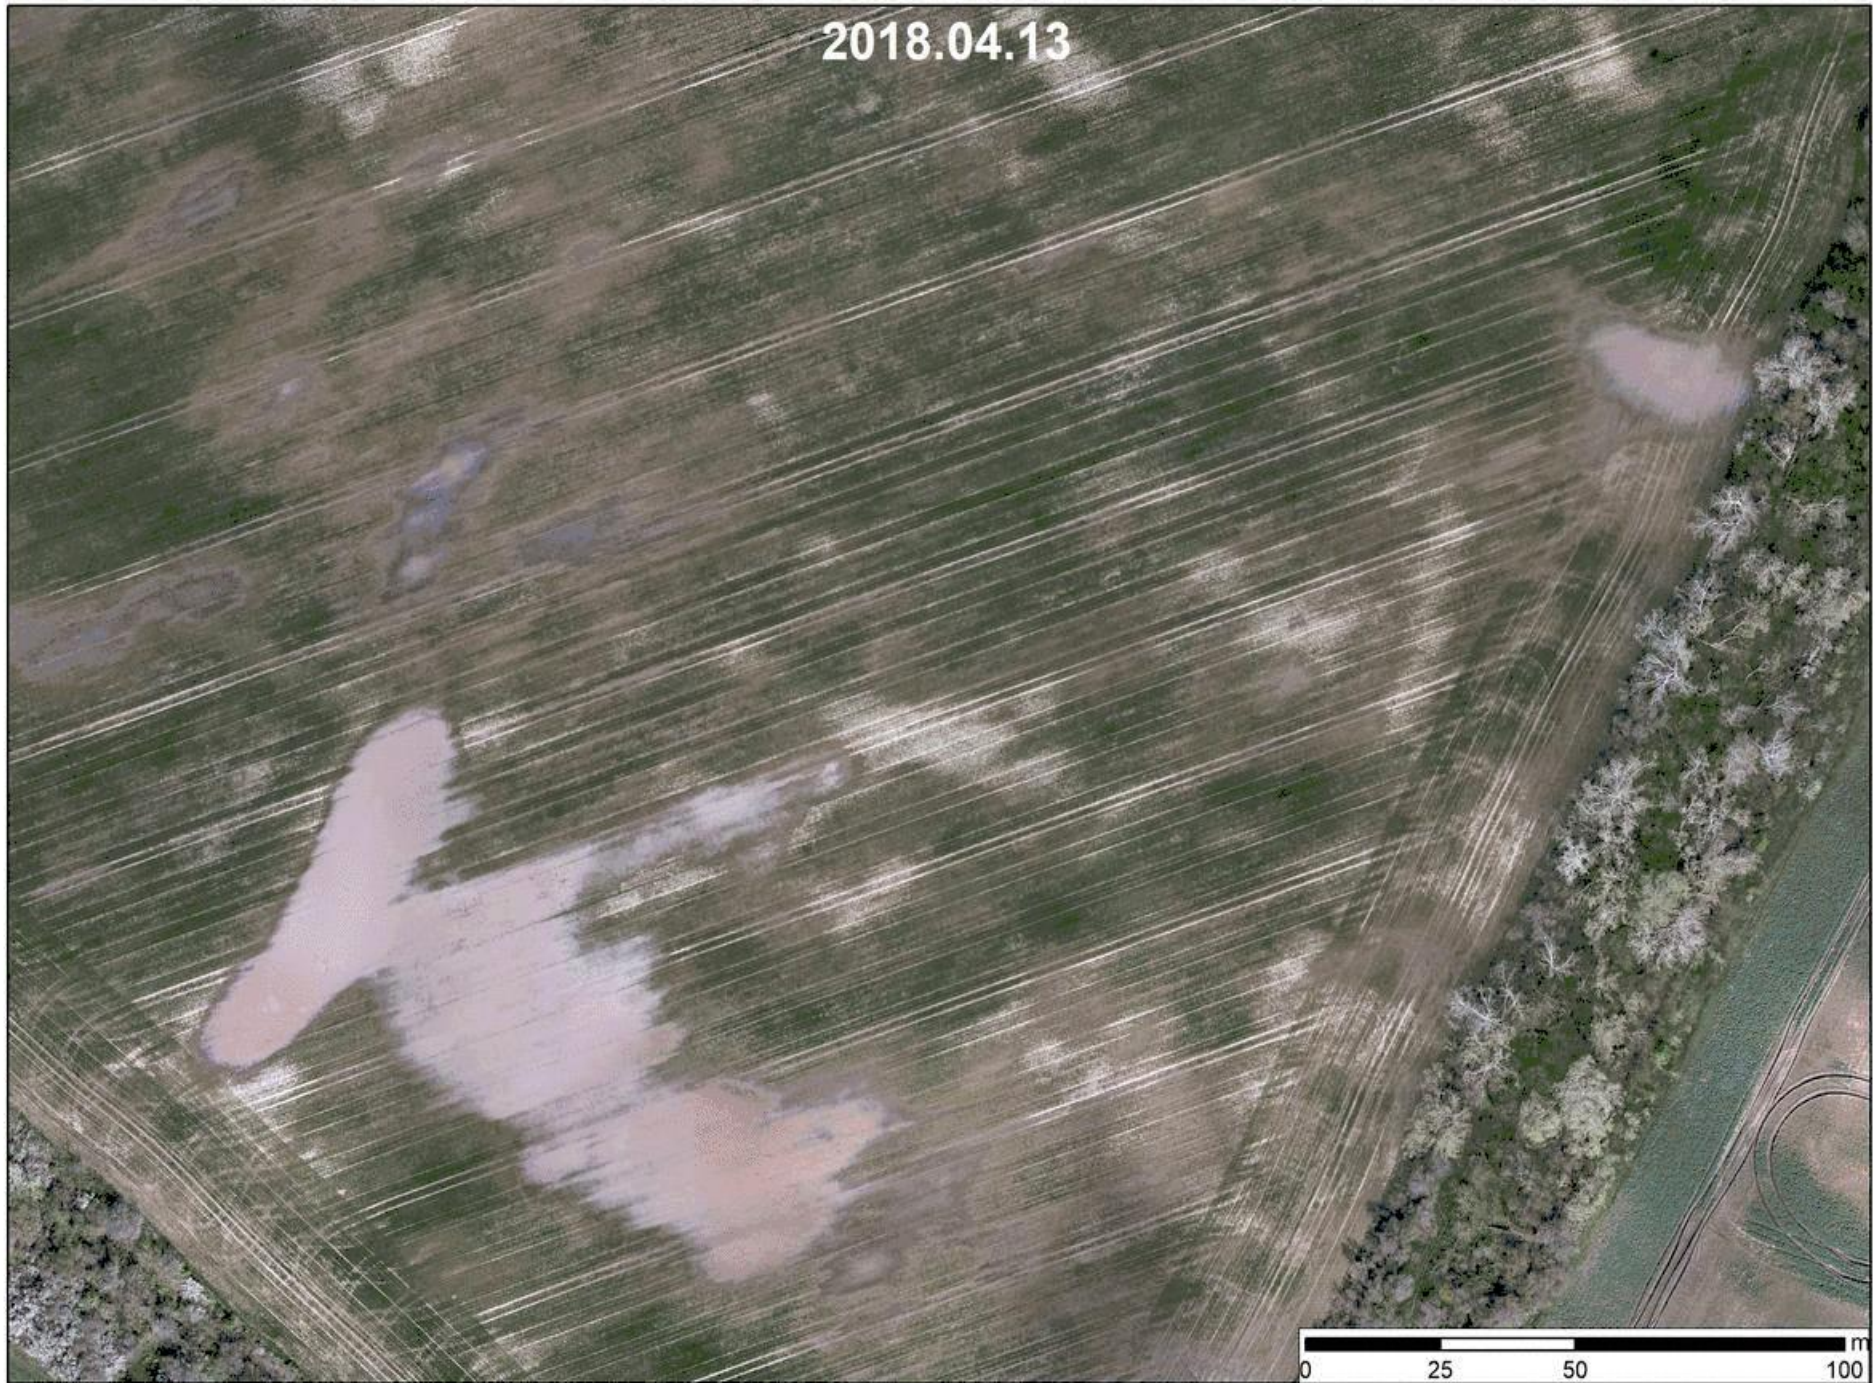
2018.04.13

0 25 50 100 m

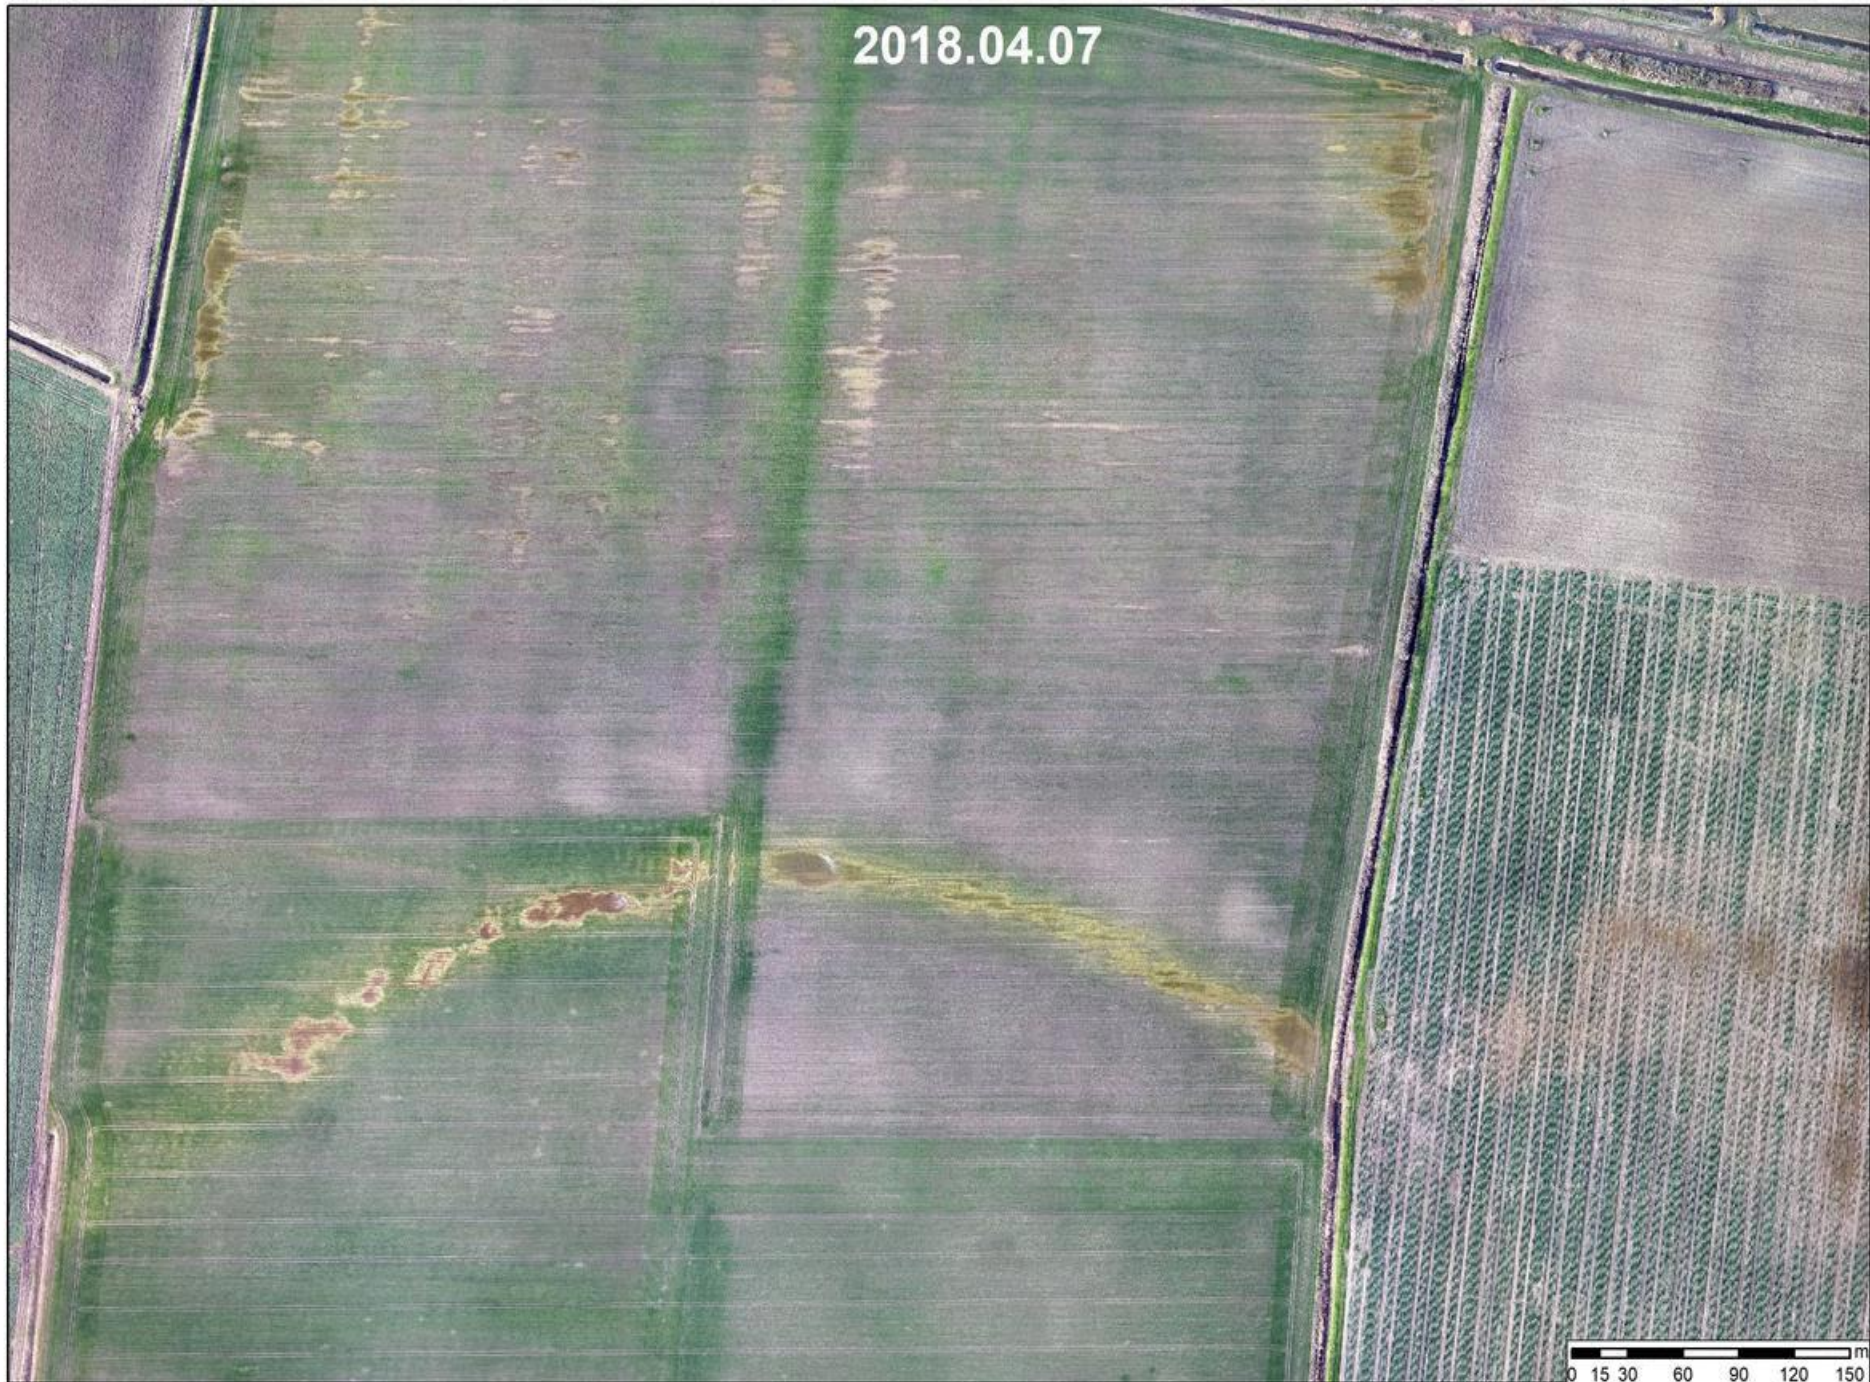
2018.04.07

0 15 30 60 90 120 150 m
