MHT Vándorgyűlés

Nagykanizsa, Principális csatorna rendezése

Hollósiné Óvári Piroska
NYUDUVIZIG Vízügyi és Öntözési Osztály
Somogyi Péter
NYUDUVIZIG Vízügyi és Adattári Osztály

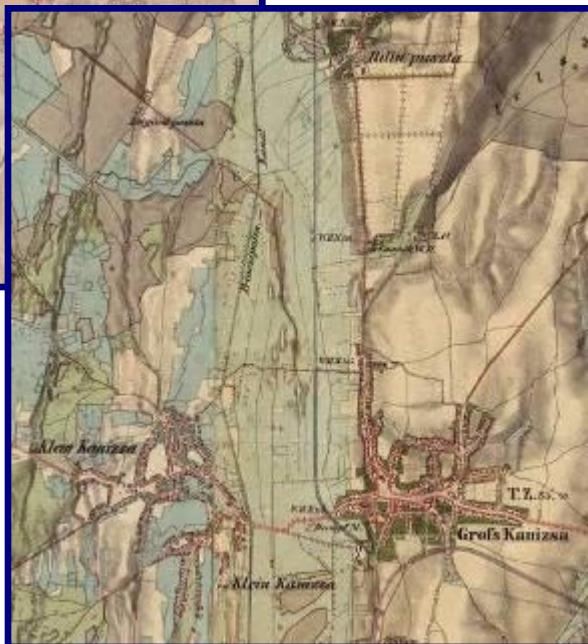
Nagykanizsa elhelyezkedése, történelmi előzmények

1700-as évek: az első kísérletek a lecsapolásra

1906. Kőgyárberki Lecsapoló Társulat megalakulása

1910. Principálisvölgyi Lecsapoló Társulat megalakulása

1928. a Principális mai formája

1980. 1984. és nagyobb mértékű kotrási munkák

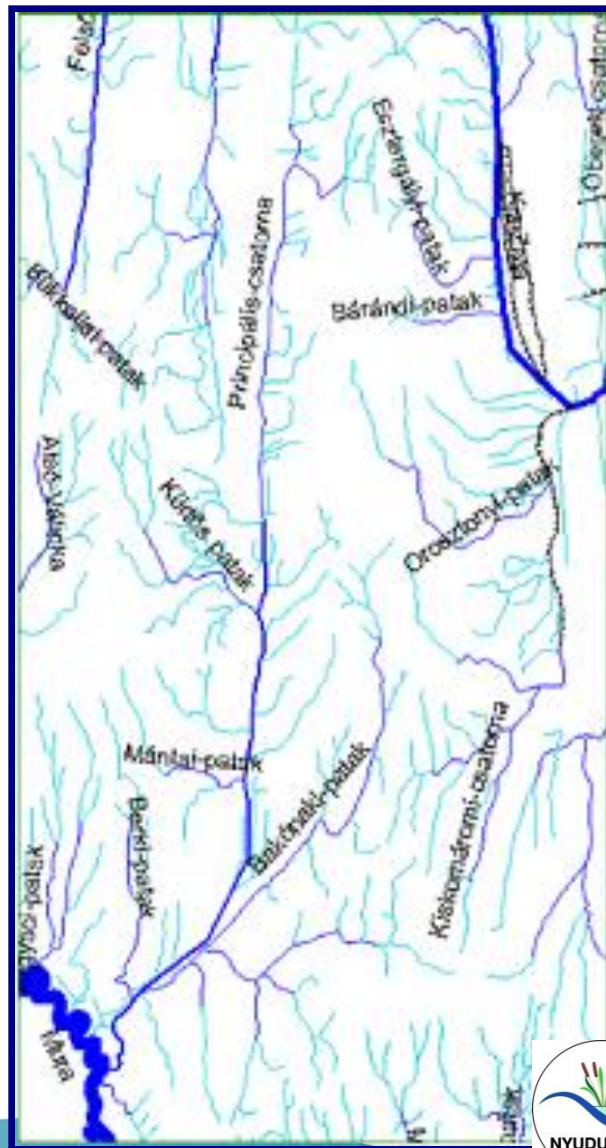
Veszélyeztetettség, vízgyűjtő, éghajlati viszonyok

Principális csatorna: **57,3 km; 609 km²**

Nagykanizsa, Vár utcai híd: **301 km²**

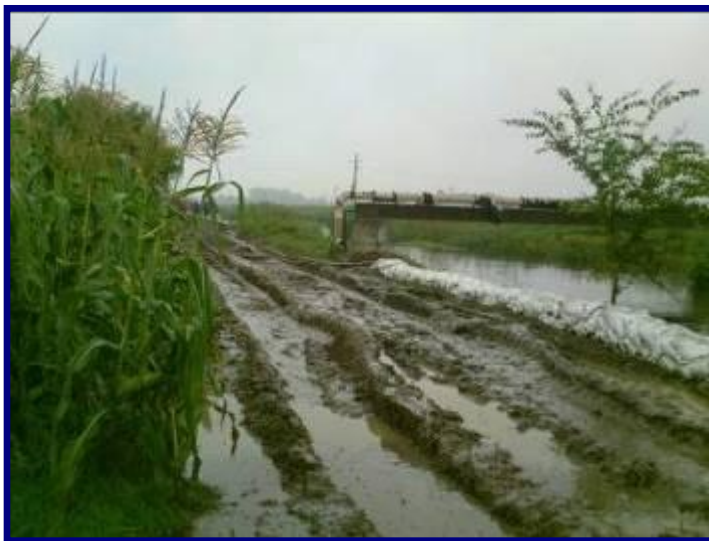
Árvízi események az elmúlt évtizedekben

- 1960-69 között átlagosan évi 5 árhullám
- 1965. nem jegyezték fel jelentős árvizet
- 1993. karácsonya és szilvesztere között:

Kiskanizsa egyes részei kerültek víz alá

- 2014. szeptember 2-30.

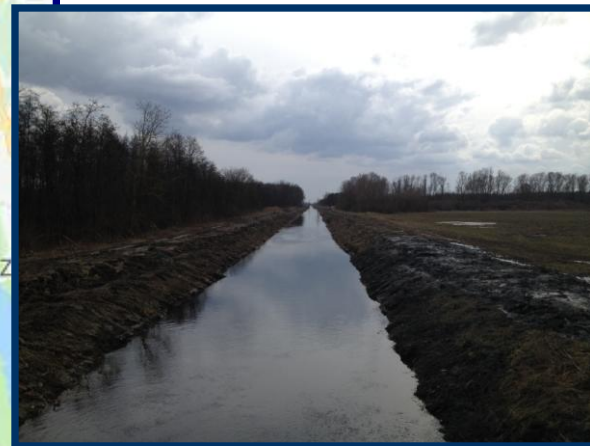
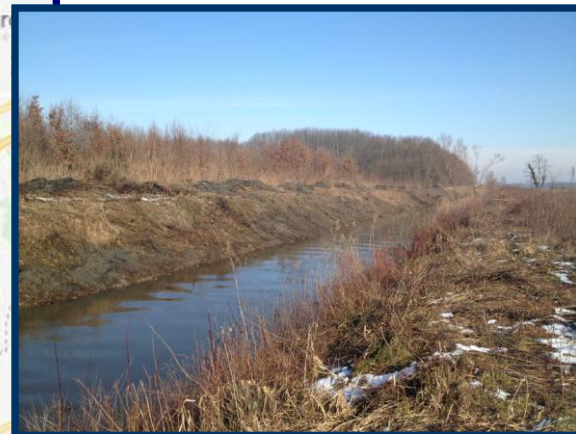
Elvégzett beavatkozások 2015-16 között

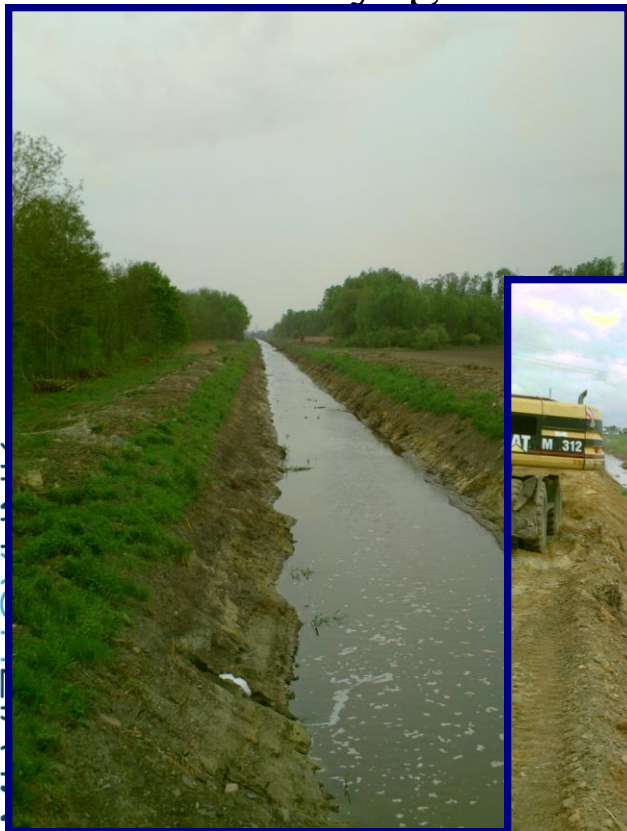
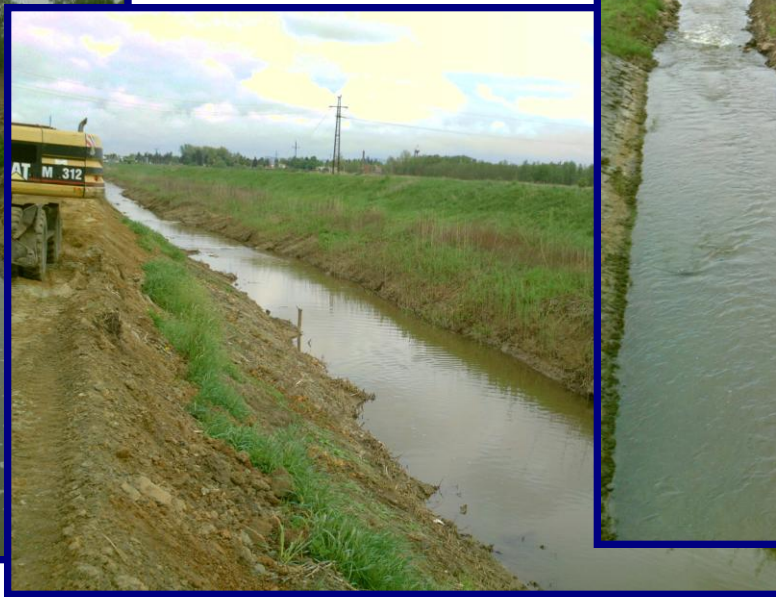
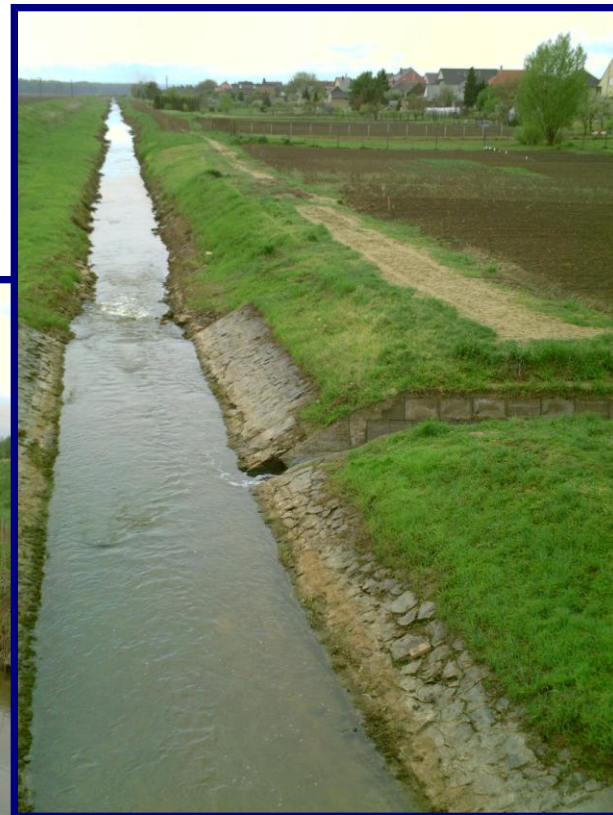
Végeredmény-1

- Kotrási munkák Nagykanizsa térségében: **13,2 km**
- Kotrási munkák Magyarszerdahely-Felsőrajk térségében: **14 km**
- Kitermelt anyag ~ 110 e m³

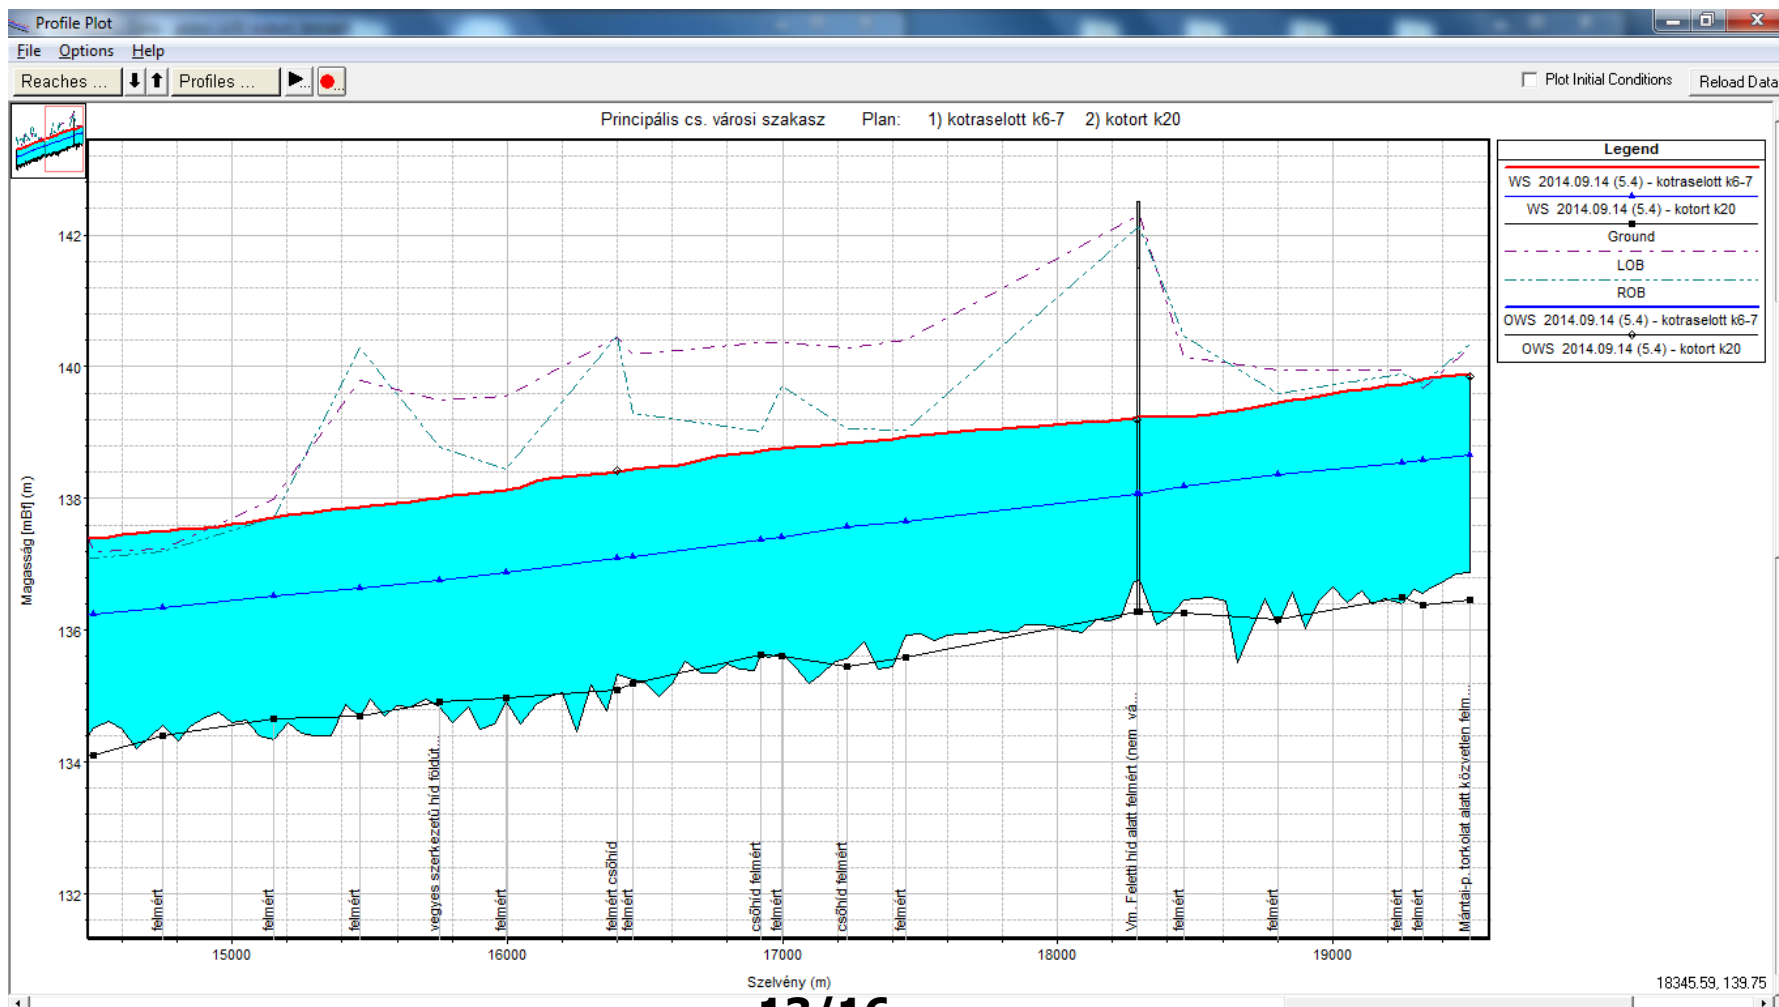
2014.09.14. árhullám $Q=5,4 \text{ m}^3/\text{s}$

Felszíngörbe vizsgálat: HecRas, 1D, permanens állapotban Somogyi Péter VAO osztályvezető

Princi vm. 0 pont= 136.63 mBf

2014. Szeptember $Q=5.4 \text{ m}^3/\text{s}$, $h=272 \text{ cm}$, (139.35 mBf)

- **Q18 márc=7.5 m³/s** - kotrás előtti, növényzettel benőtt állapotban (k=6-7)
- kotort, növényzet eltávolítva (k=20) – mérésre kalibrálva
- **Q14 szept=5.4 m³/s** - kotrás előtti, növényzettel benőtt állapotban (k=6-7)
- kotort, növényzet eltávolítva (k=20)
- **Q10%=11.5 m³/s** - kotrás előtti, növényzettel benőtt állapotban (k=6-7)
- kotort, növényzet eltávolítva (k=20)
