# **MHT XXXVI. Országos Vándorgyűlés**

## **Folyami műtárgyak ellenőrzése és vizsgálata**

### **Dolgozat**

Körös-vidéki Vízügyi Igazgatóság

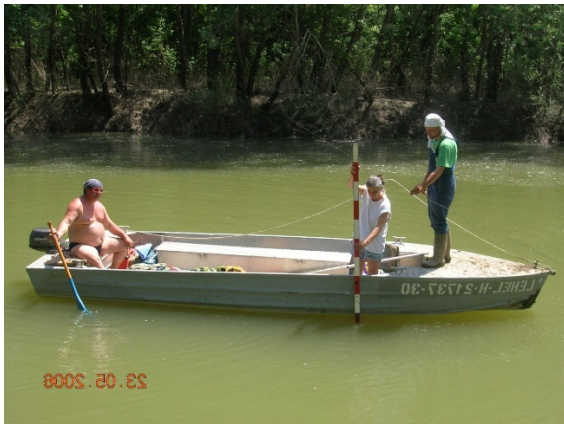
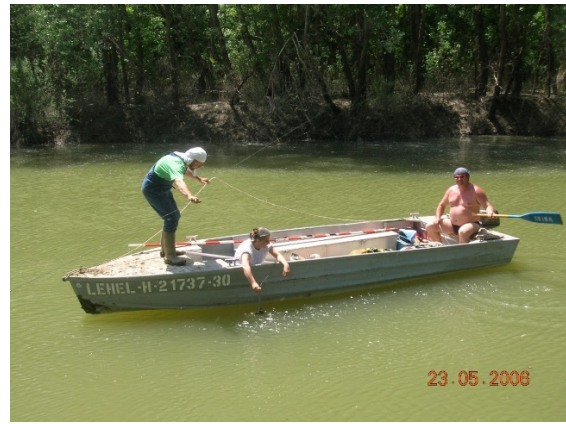
**3.kép Szondázás és ultrahangos mérés csónakból**

A mederfelvételeket kezdetben hagyományos módon szelvénykötél kifeszítése mellett optikai szintező műszerrel, szintezőléccel, a mélységek mérését szondarúddal, nagyobb mélység esetében mélységmérővel (Ultrahangos - UH) végezték(tük).

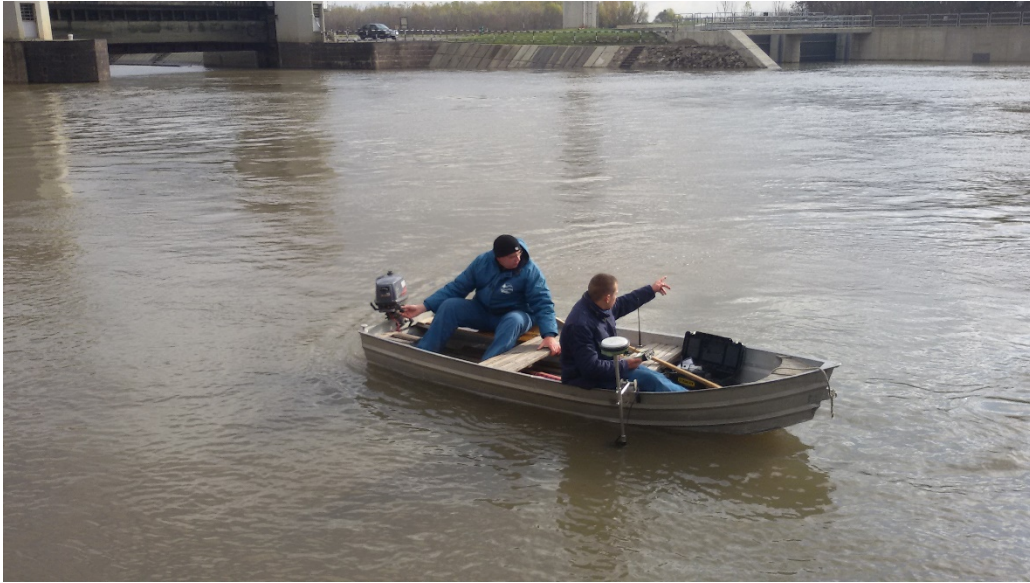
**5.kép Medermérés közben**

Gyakorlatban ez azt jelenti, hogy a mérőcsapat csónakból, GNSS vevő és UH mélységmérő összekapcsolásával végzi a mederfelmérést „víz alatti” részét. A folyót hosszanti sávokra osztva, hullámvonalban, majd fél hullámhosszal eltolva, ill. a szelvényekben mérve a korábbi évek mederadatait figyelembe véve 0,5 méter vagy 1 másodperc pontsűrűséggel mérjük a mederpontokat. A „száraz” részeken meder és tereppontokat GNSS vevővel, mérőállomással rögzítjük.

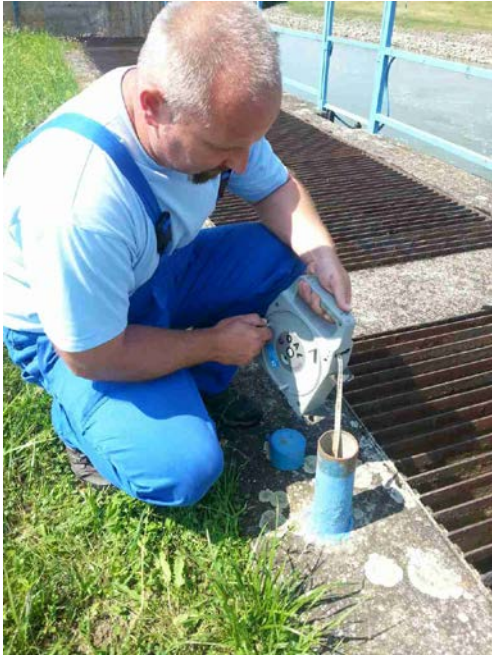
7.kép *Vízállás mérése Optikai-Akusztikai folyadékmérővel (AOL)*

A piezométer kutakban a vízállás észlelésére mérőszalagos optikai-akusztikus elven működő folyadékszintmérőt (vízszintmérőt) használunk.

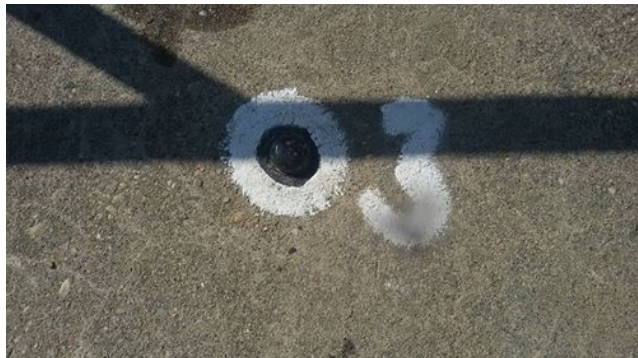
8.kép Mozgásvizsgálati csap

Függőleges értelmű elmozdulások mérését felsőrendű szintezéssel végezzük. A szintezési hálózat úgy kerül összeállításra, hogy az önálló mozgásra képes műtárgyrészek mozgásai mérhetők és egymással összevethetőek legyenek. A mérési vagy mozgásvizsgálati gombok mérése során ügyelni kell arra, hogy meghatározott sorrendben haladva azok zárt vonalat (szintezési kört, hurkot) képezzenek [M10]. Több szintezési körre bontott mérőhálózat esetén a mérendő pontok számát úgy kell megállapítani, hogy lehetőleg a felsőrendű szintezés szabályai szerinti „*azonos idő*” alatt mindegyik pont magassága meghatározható legyen. Törekedni kell azonban a vizsgálatba vont műtárgyak, műtárgyrészek mindegyik pontja ugyanabban a szintezési körben való méréséről.

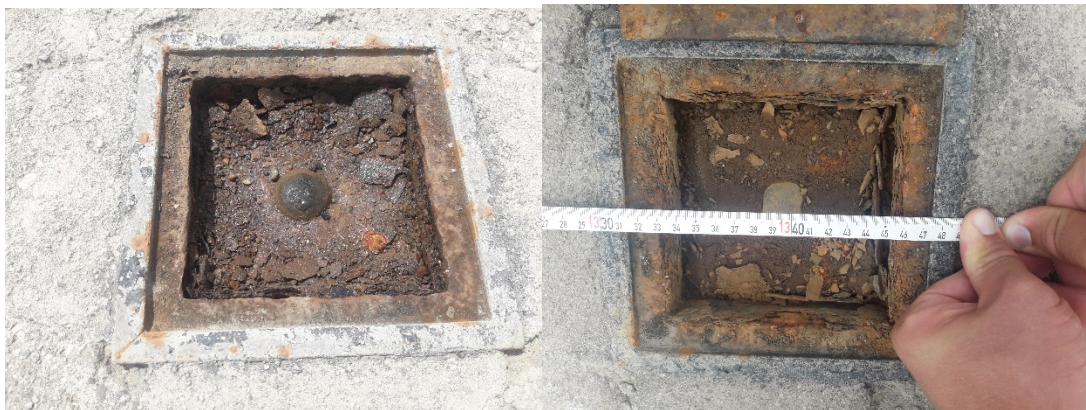
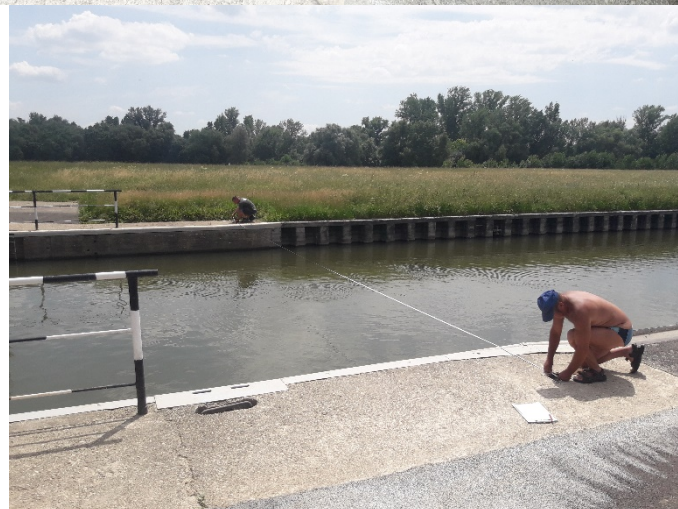
10.kép Hajósilip tágasságmérése

A Bökényi és Békésszentandrás hajósilipnél az oldalfalak távolságának meghatározása évente két alkalommal történik a kamrafalakba épített, a függőleges értelmű elmozdulásméréshez is használt szomszédos mozgásvizsgálati gombok között. A tágasság mérése acél mérőszalaggal, közvetlen távolságmérés útján történik.

A Békésszentandrásai hajózsilipnél értékelhető elmozdulást eddig az 1994-1996. évek közötti időszakban a P15-P21 jelű pontok között mértünk, ahol is a tárgyi időszakban 15 mm-es bedőlés következett be. 1997-ben a folyamat visszafordult. Általánosan elmondható, hogy a távolságok cm alatti eltérést mutatnak, a mozgások normálisnak tekinthetők, a hajózsilip stabil. [M14]

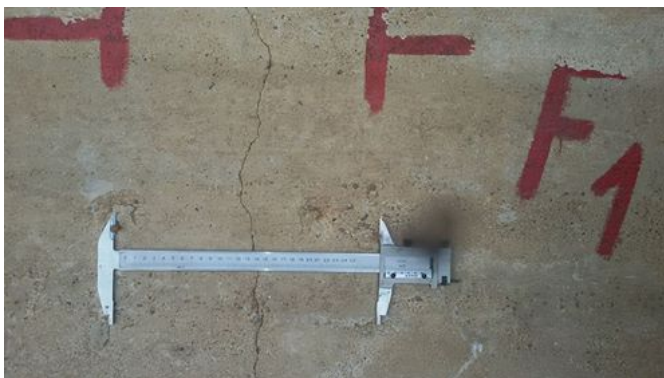
**11.kép** Repedés hézagának mérése tolómérővel

A Békésszentandrásai duzzasztóműnél hetente egyszer mérjük a hajózsilip felső és alsó főjénél épült kezelőépületek falán keletkezett repedések tágasság változásait tolómérővel. A repedéshézagok változása mind a felvízi,

mind az alvízi létesítményeknél éves szinten 0,1-1,1 mm tartomány között változott. A mért repedéstágasság nem jelentős, beavatkozást nem igényelnek. [M15]

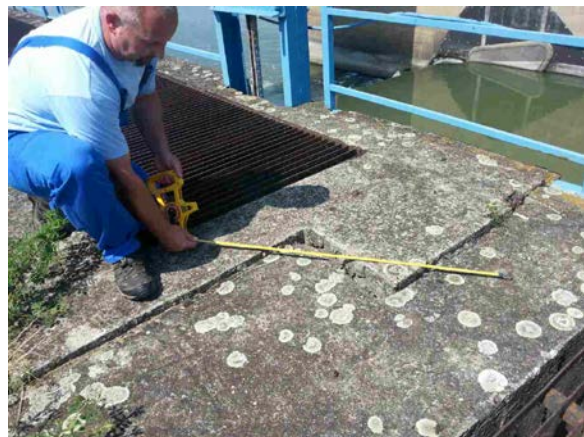
**12.kép** Dilatációmérés mérőszalaggal

További, a műtárgyon lévő dilatációk és keletkezett repedések tágasságváltozásait is mérjük. Az év elején és végén kapott eredmények közel ugyanazok. Az év közepének értékeiben tapasztalhatunk nagyobb különbségeket. Ebből arra következtethetünk, hogy a tágasságváltozás elsősorban a hőmérséklet függvénye. A műtárgy repedései gyakorlatilag nem nőnek. A 2016. évi mérések szerint, a legnagyobb ingadozást a F6-F7-es pontok között mértük, ahol 17,0 mm-es volt a

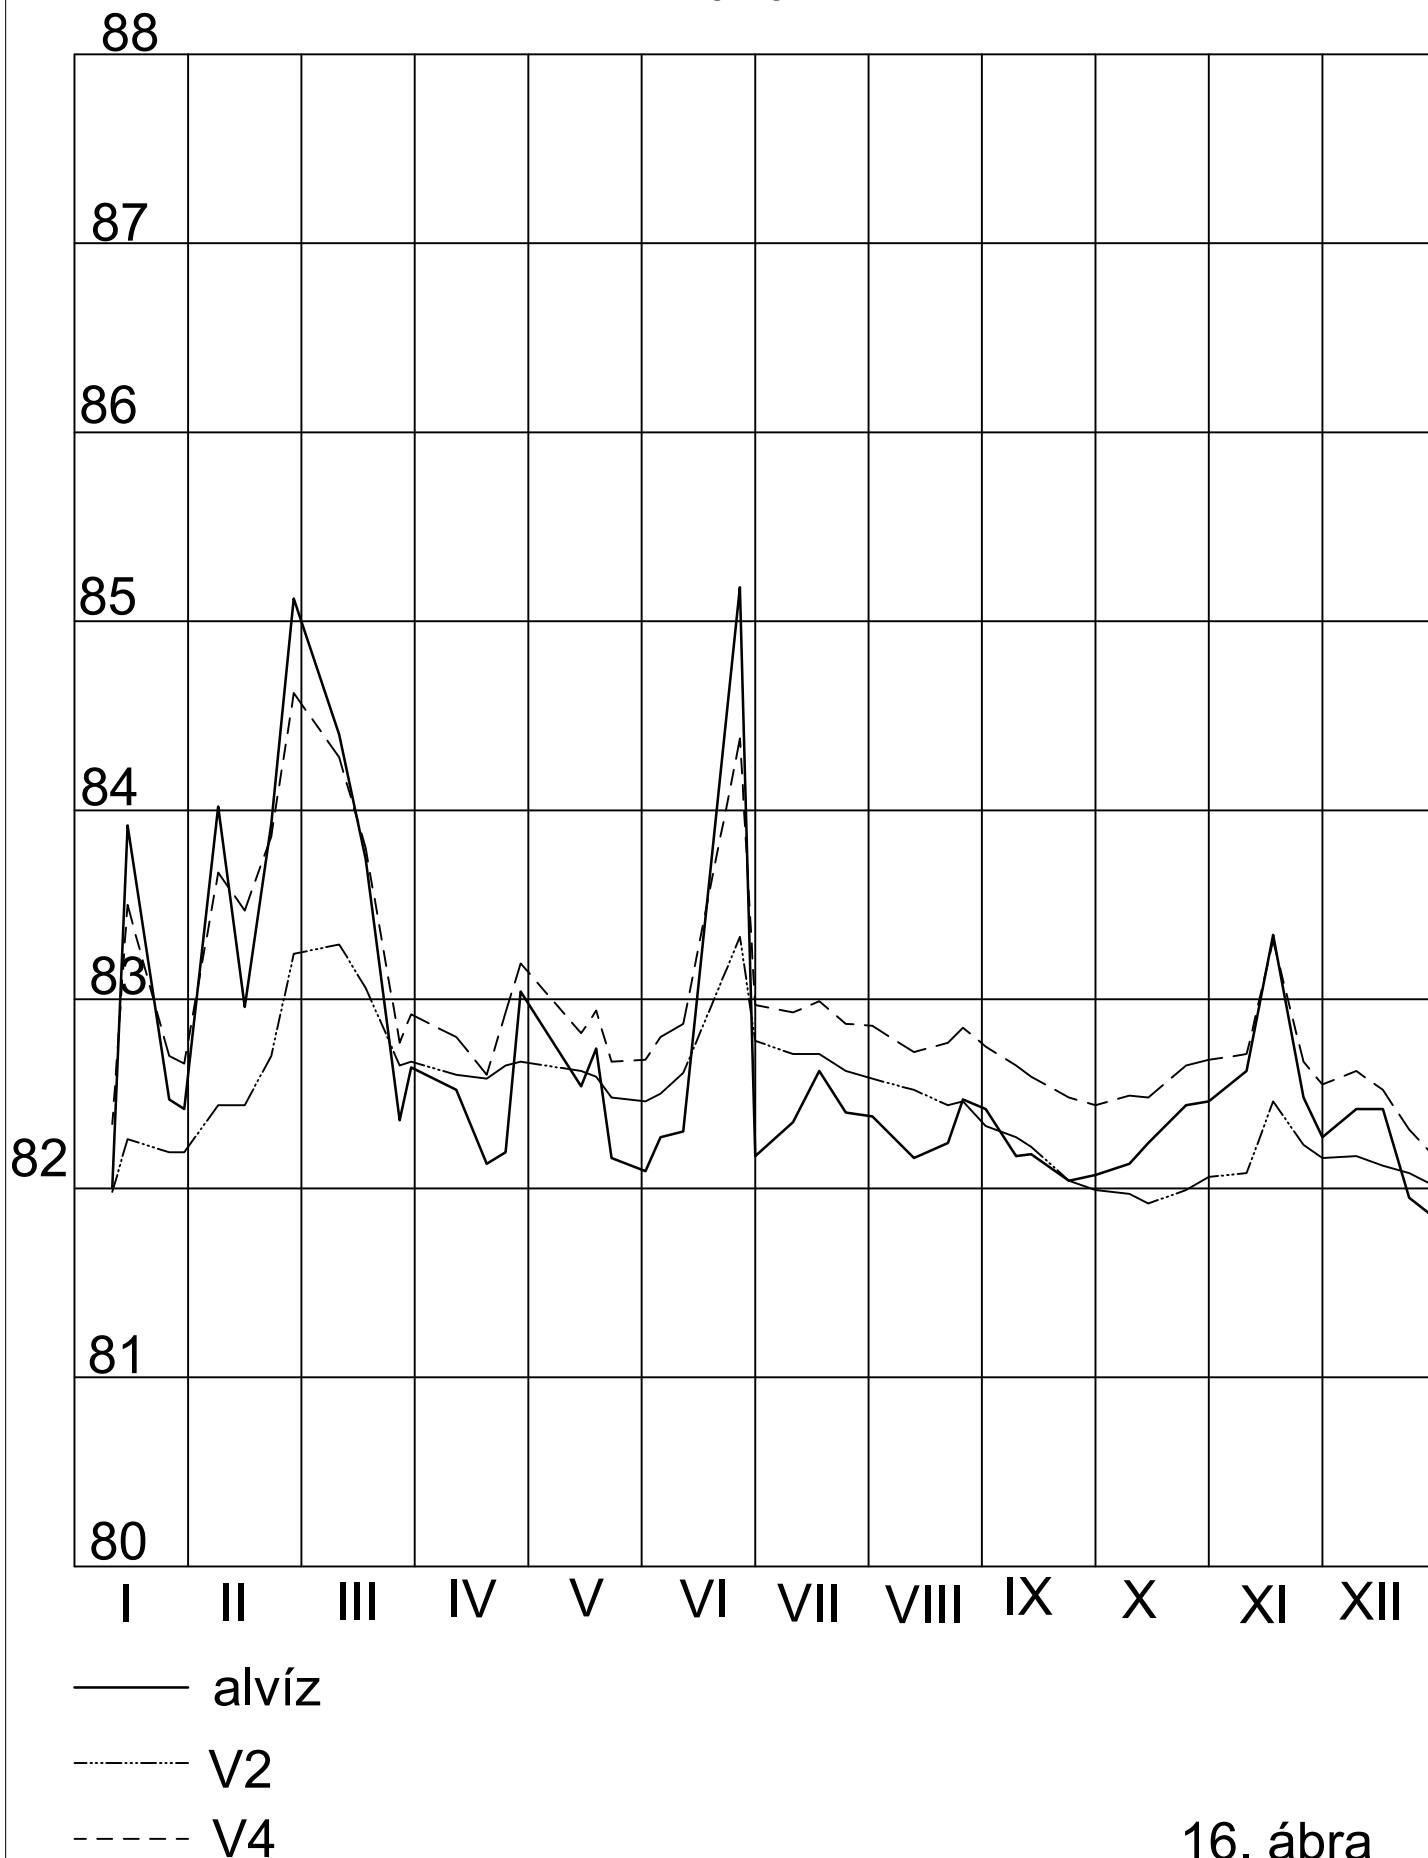
16. ábra

## Alvíz és piezométer kutak vízállás idősora

Körösladányi duzzasztóműnél a 9. ábrán [M7] látható "V" jelű pontok a duzzasztómű alapelemébe telepített piezométer kutakat jelölik. A hetente mért vízszintmozgásokat a 15. és 16. ábrák szemléltetik [M8, M9]. Az ábrákról leolvasható, hogy a vízszintmozgások jól követik a vízállásokat. Az észlelt adatok alapján megállapítjuk, hogy kutak jól működnek, a tendenciák alapján az altalaj stabil szerkezetű.
