Kis mederszelvényű vízfolyások vízszállító-képességének változása a karbantartás függvényében

(A Berettyó-folyó mintáján bemutatva)

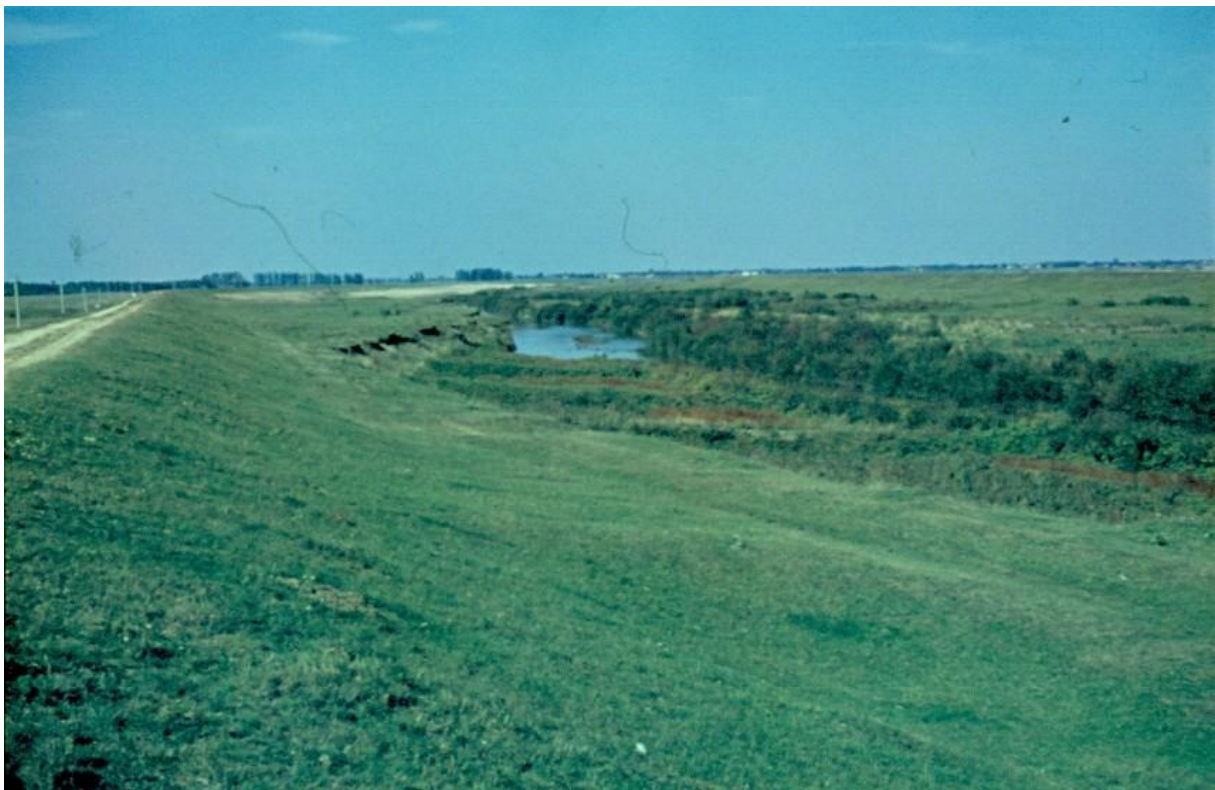
1. ábra Hidraulikailag kedvező nagyvízi meder (csak lágyszárú növényzet jelenléte)

- ▶ Megnövekedett árvízi biztonság
- ▶ Gépi karbantarthatóság (hullámtér, meder)
- ▶ Kedvező hidraulikai jellemzők
- ▶ Fenntartást és hasznosíthatóságot elősegítő növényzet (gyep)
(fás szárú növények csaknem teljes eltűnése a Berettyó nagyvízi medréből)

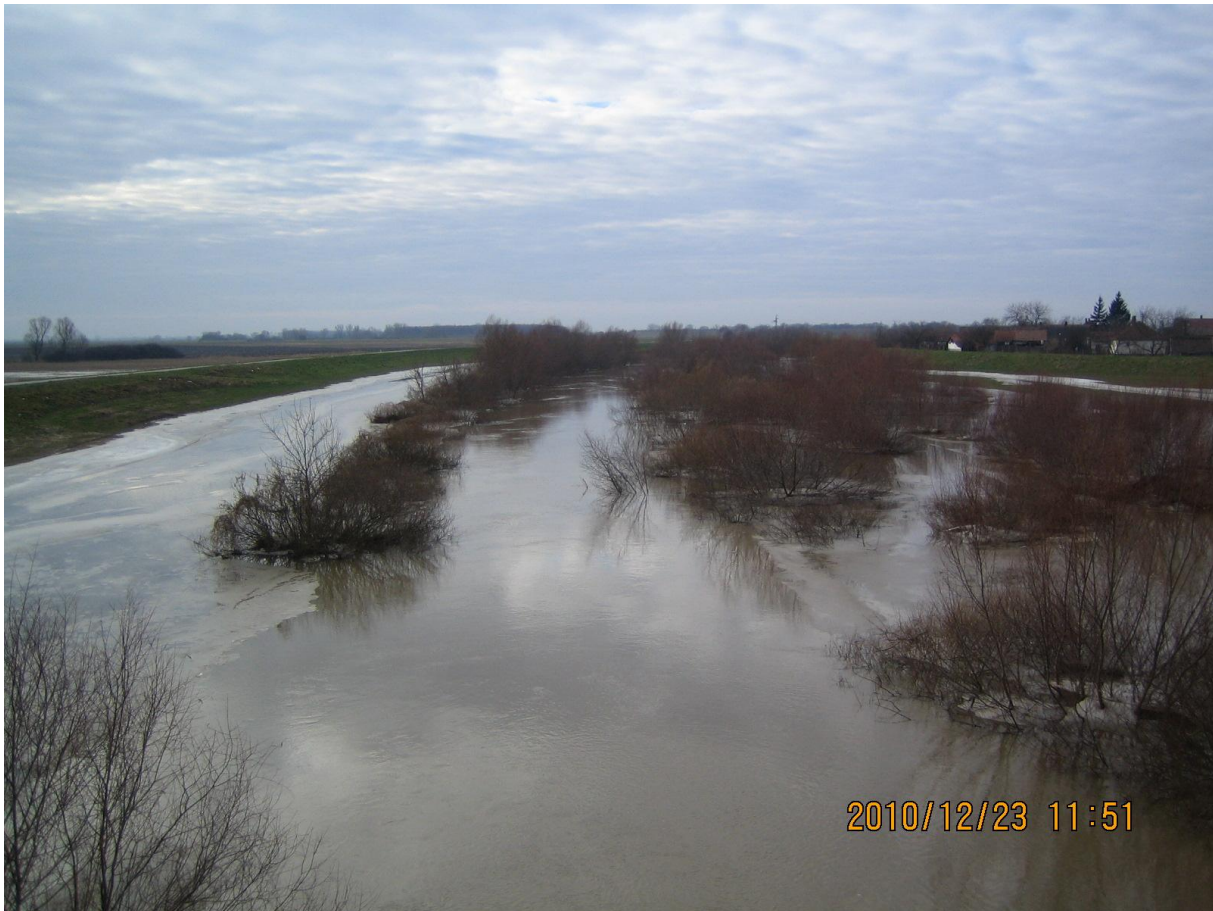
2. ábra A Berettyó nagyvízi medre árvíz idején (megfigyelhető a szabad folyású területek beszűkülése)

majd a hullámtéren is egyre nagyobb területeken újra megjelentek a fás szárú növények. A jelentős növényzeti változás környezeti szempontból kedvezőnek is ítéltető, de az árvízi biztonság, a belvízi üzemeltetési költségek szempontjából kedvezőtlen.

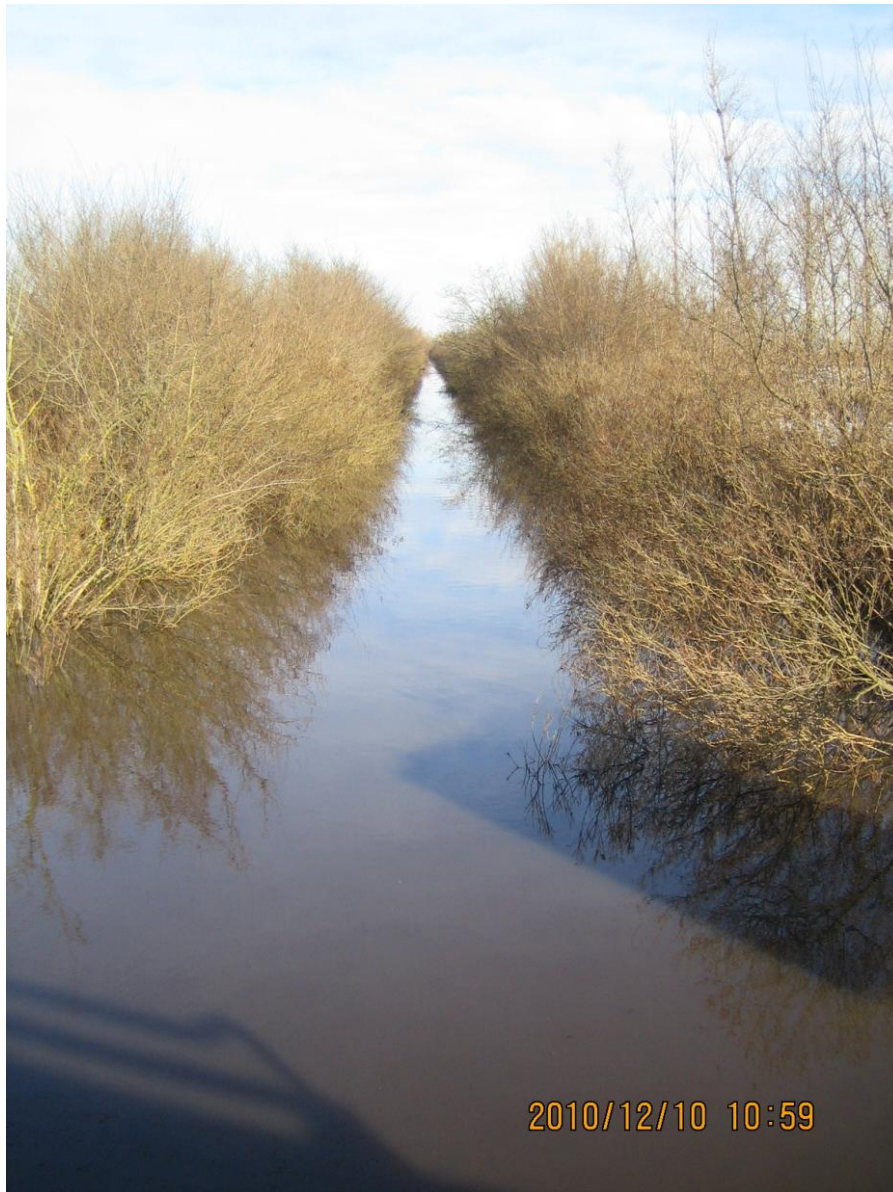
3. ábra A Berettyó középvízi medre

(A Berettyó középvízi méretkategóriájába eső vízfolyásokon a mederszelvényből a fás szárú növényzet által benőtt vízszállító szelvény elérheti a teljes keresztmetszet akár 80%-át is.

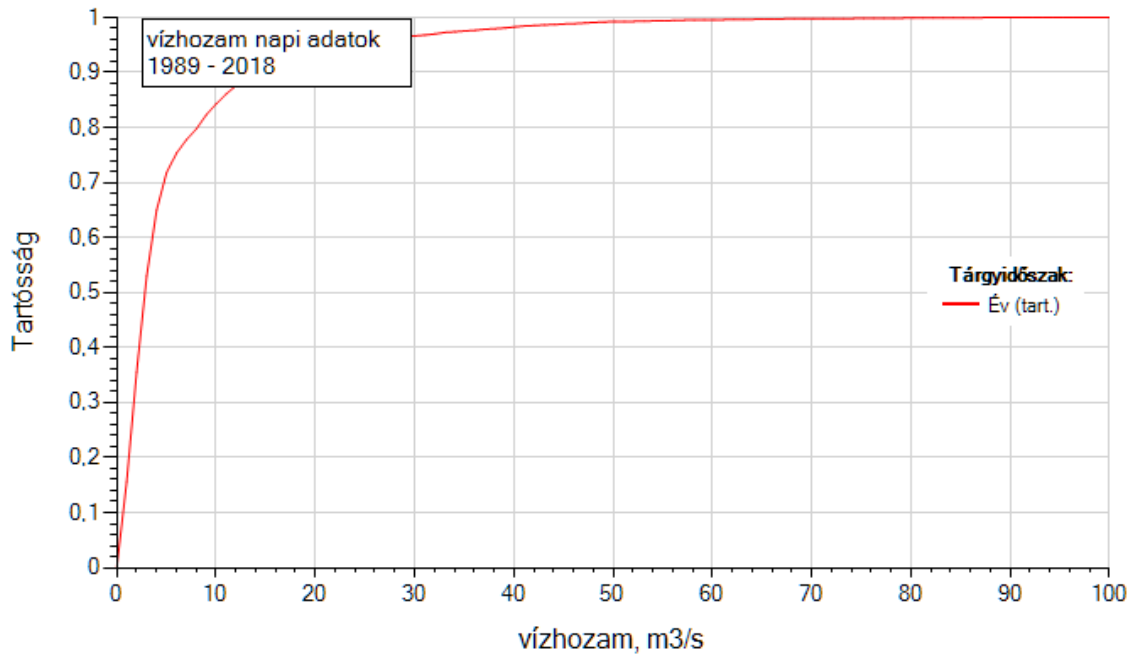
Tartóssági feldolgozás Berettyó - Kismarja

A Kismarjai szelvényben a középvízi meder (H=230 cm) vízszállító képessége 13,9 m³/s-ról 25,7 m³/s-ra nőtt. Az ehhez a vízhozam értékekhez tartozó tartósság értéke 0,895, illetve 0,958. A középvízi mederből való kilépés várható időtartama ebben a szelvényben a karbantartás hatására 38 napról 15 napra, kevesebb, mint felére csökkent.

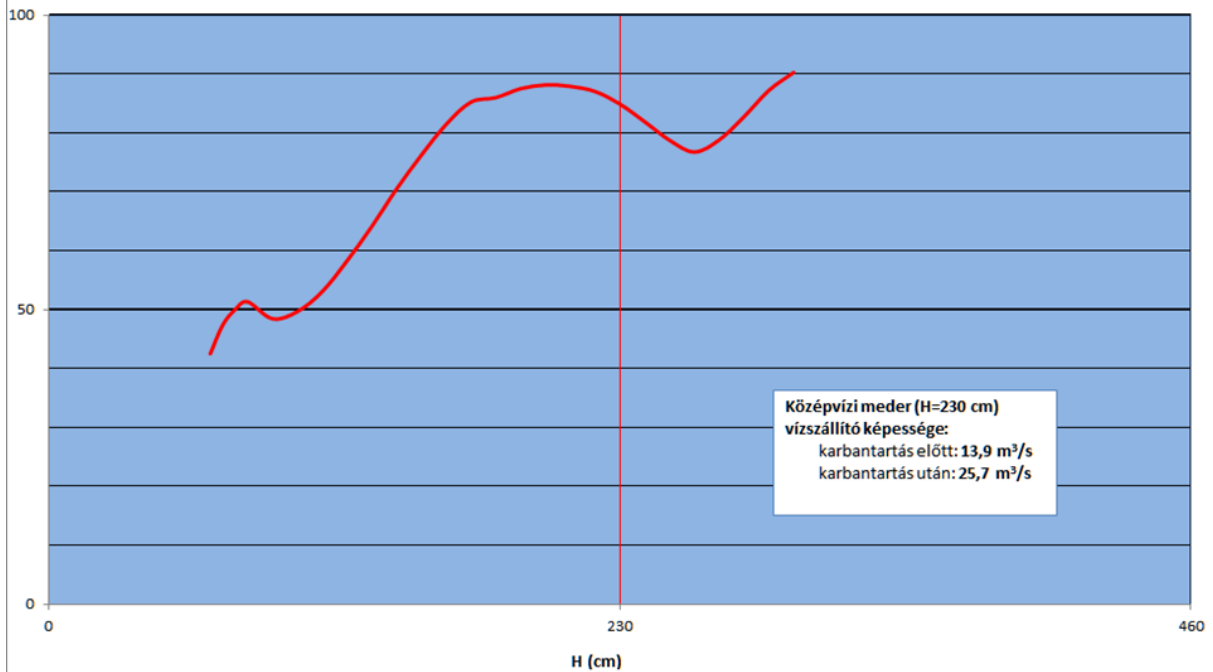
Vízszállító
képesség
változása
%

Vízszállítókéesség változása a meder fás szárú növényzetének eltávolítása után a Berettyó folyó 002564 Kismarja vízhozam mérő szelvényben

A grafikonon jól látható a vízszállító képesség növekedése. A jobb szemléltetés érdekében elkészítettem a különböző vízszintekhez tartozó vízszállító képesség-növekedést %-os mértékben is kifejező grafikont. A grafikonon jól látható, hogy csak a fás szárú növényzet eltávolításának hatására **a középvízi meder vízszállító képesség növekedése jellemzően 50-90% között mozog**, ami igen jelentős növekmény.

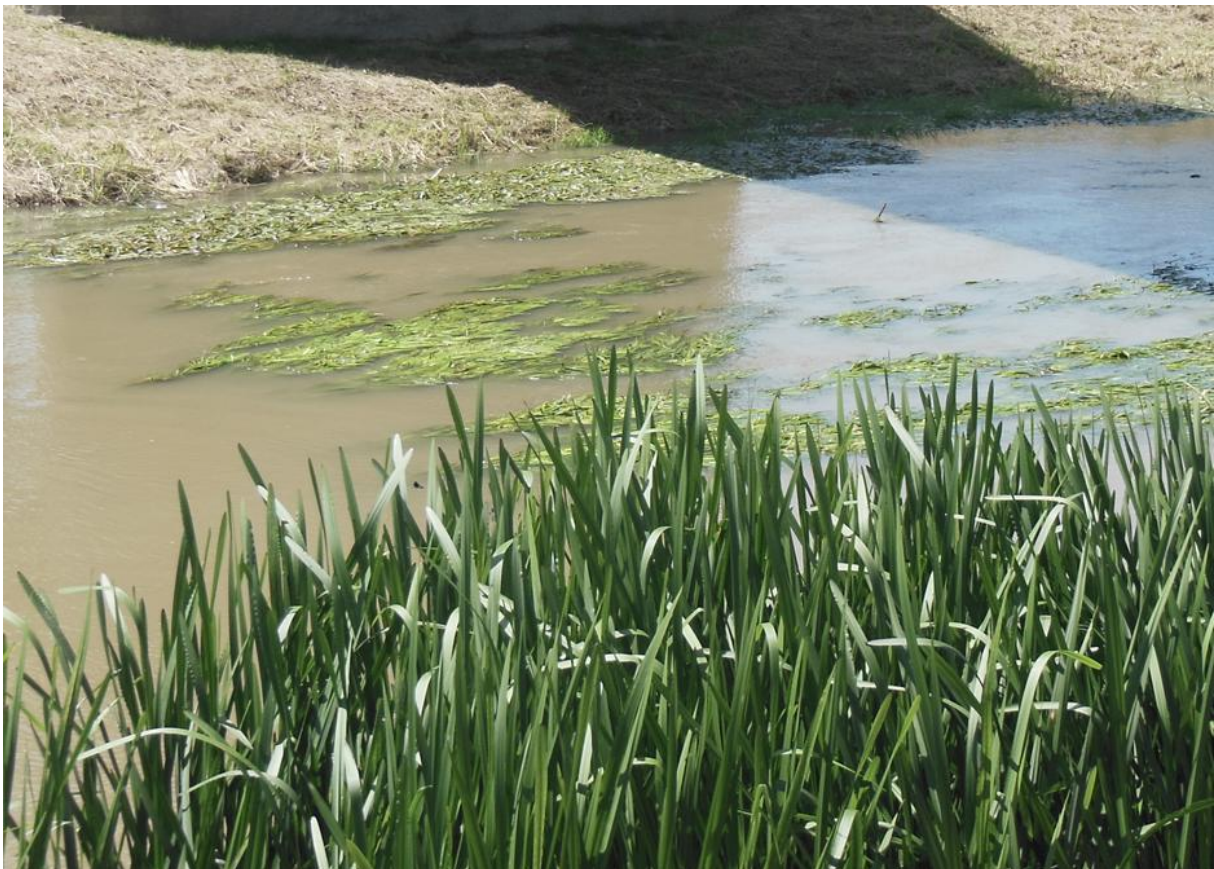
5. ábra Középvízi mederben hínárfélék elszaporodása

- ▶ Megnövekedett vízsebesség (kiszvízi tartomány kivételével – hínárfélék elszaporodása)
 - Megnövekedett vízszállító képesség
 - Megnövekedett hordalékszállító képesség
 - Csökkenő feliszapolódási hajlam
- ▶ Ritkábban elrendelendő árvízvédelmi készültség – nagyobb vízhozamok képesek a középvízi mederben
- ▶ Hidrológiai adatsorok homogenitásának elvesztése (árvízi méretezés, stb.)
- ▶ Benapozottság növekedésének hatására a lágyszárú növényzet elszaporodása a nedvesített szelvényben

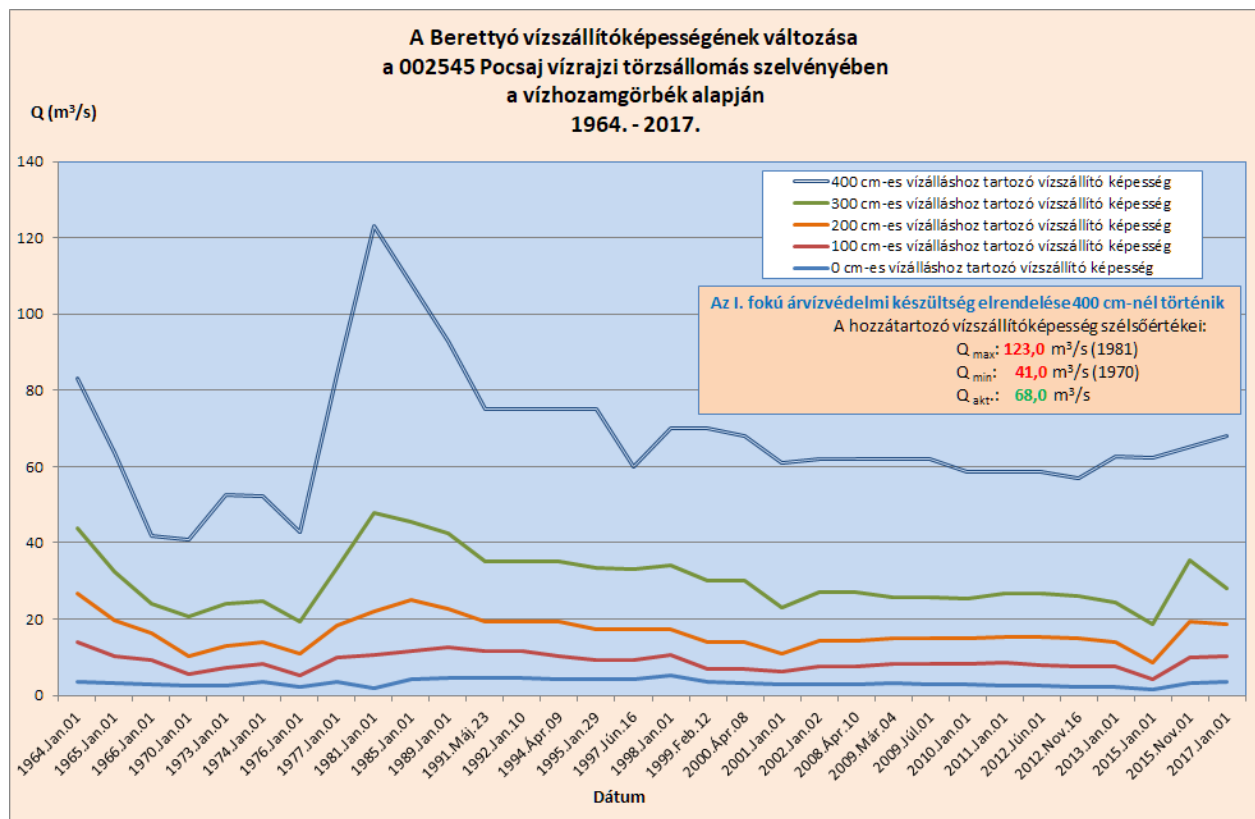
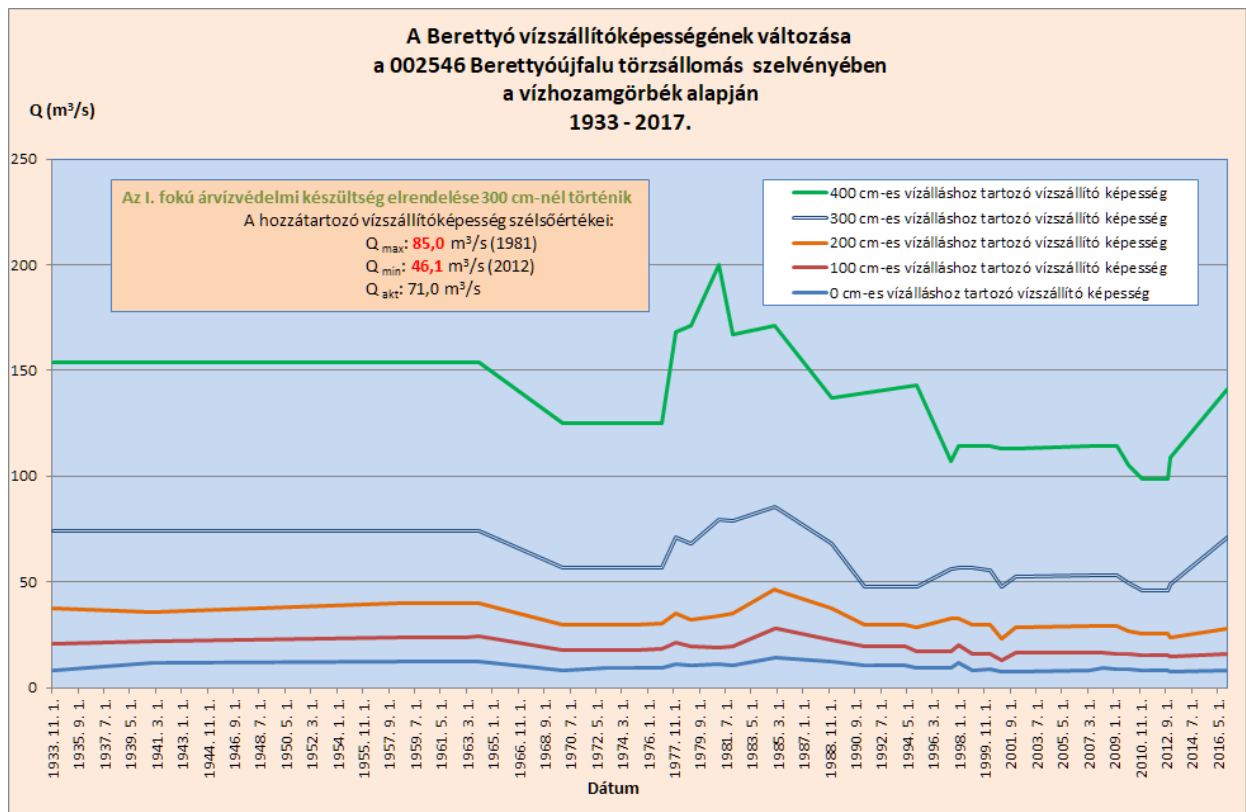
Végezetül elkészítettem a Berettyó hosszú távú vízszállító-képesség változását szemléltető elemzést a 002545 Pocsaj és a 002546 Berettyóújfalu vízhozam mérő állomásokra. A grafikonok egy adott vízszinthez tartozó vízszállító képességet ábrázolja a vízhozam görbék alapján. Mindkét állomás esetében jól megfigyelhetők az 1970-es árvíz utáni fejlesztések jelentős vízszállító képesség növelő hatása és a fejlesztések befejezése utáni folyamatos vízszállító képesség csökkenések. A 2000-es évekre a Berettyó középvízi medrének vízszállító képessége az 1970-es árvíz utáni megelőző szintre vagy az alá süllyedt mindkét szelvényben. A 2014-15-ös beavatkozások érdemben javították a leromlott vízszállító képességen és ezzel az árvízi biztonságon.

Az emberi beavatkozások, vagy éppen a megszokott beavatkozások elmaradása (a növényzet évszakos változékonysága) jelentősen befolyásolhatja a kisebb vízfolyások vízszállító képességét. A hidrológiai adatgyűjtés hagyományosan elsődlegesen a vízállás adatok gyűjtéséről szól. Mint az alábbi grafikonon is látszik, az adatgyűjtés kezdetén csak kevés vízhozam mérés történt, ezért új vízhozam görbét csak néhány évente készítettek, készíthetnek. A vízhozam mérés módjának fejlődése (ADCP) lehetővé tette a gyakoribb vízhozam mérések elvégzését és így a vízhozam görbék gyakoribb felülvizsgálatát is.
