# A Tiszaalpári Nagy-tó ártéri élőhely-rekonstrukciós munkáinak bemutatása

*Kiskunsági Nemzeti Park Igazgatóság*

# Elvégzett tevékenységek I. zsilip és csatorna-rekonstrukció

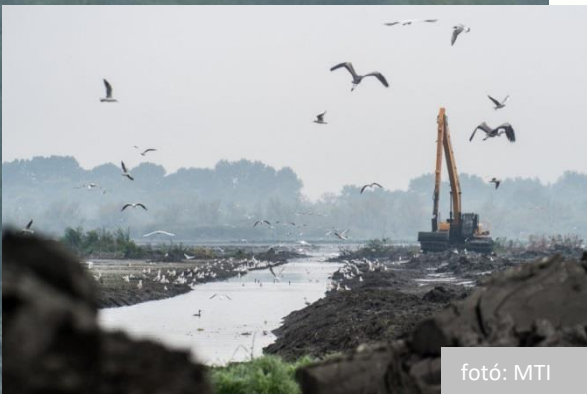
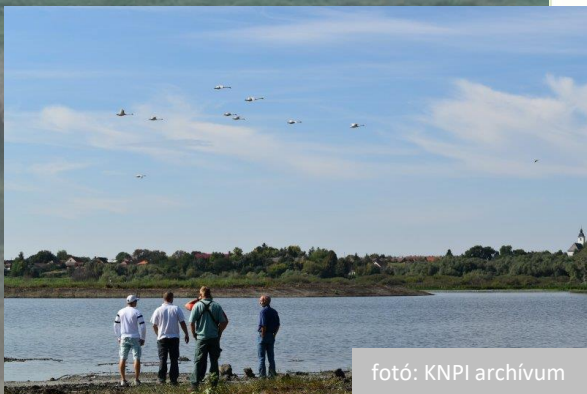
# Elvégzett tevékenységek II. kotrás és deponálás (madársziget és vadmentő domb építés)

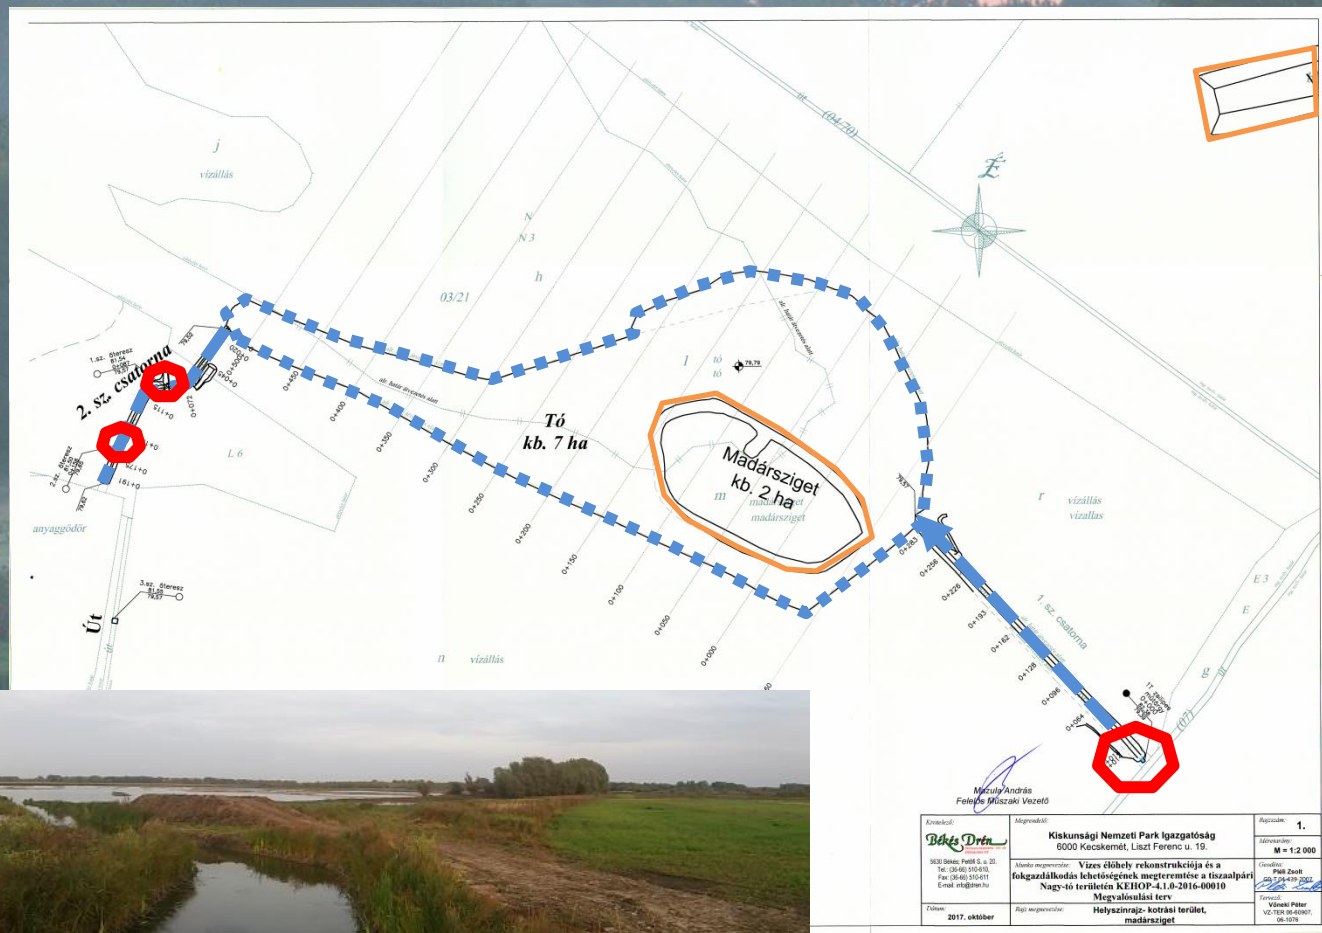
# Elvégzett tevékenységek III. féltermészetes ér és zsilipek kialakítása

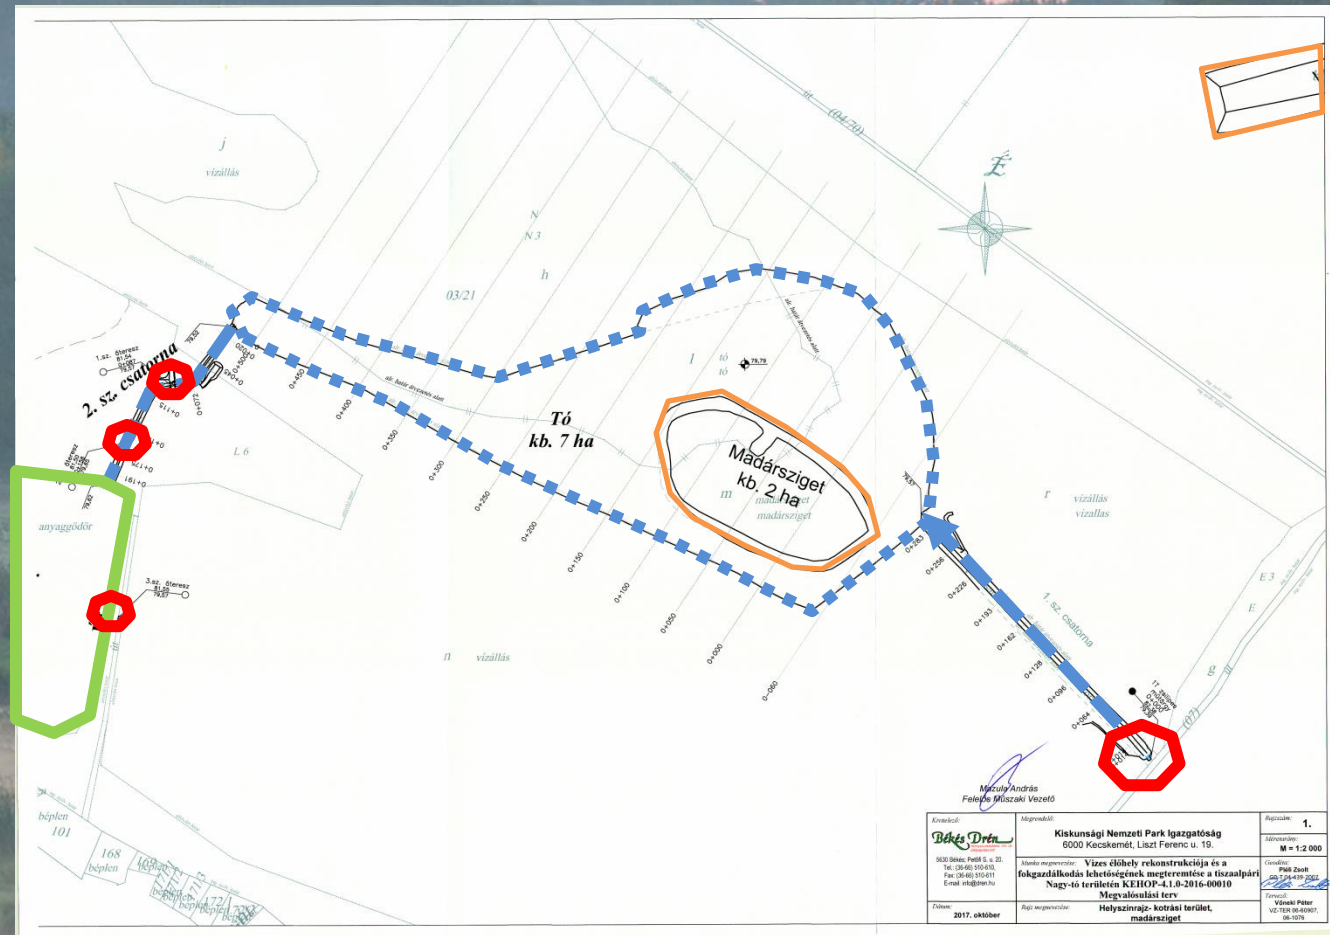
# Elvégzett tevékenységek IV. tőzegbánya-tó rekonstrukciója és áteresz építése

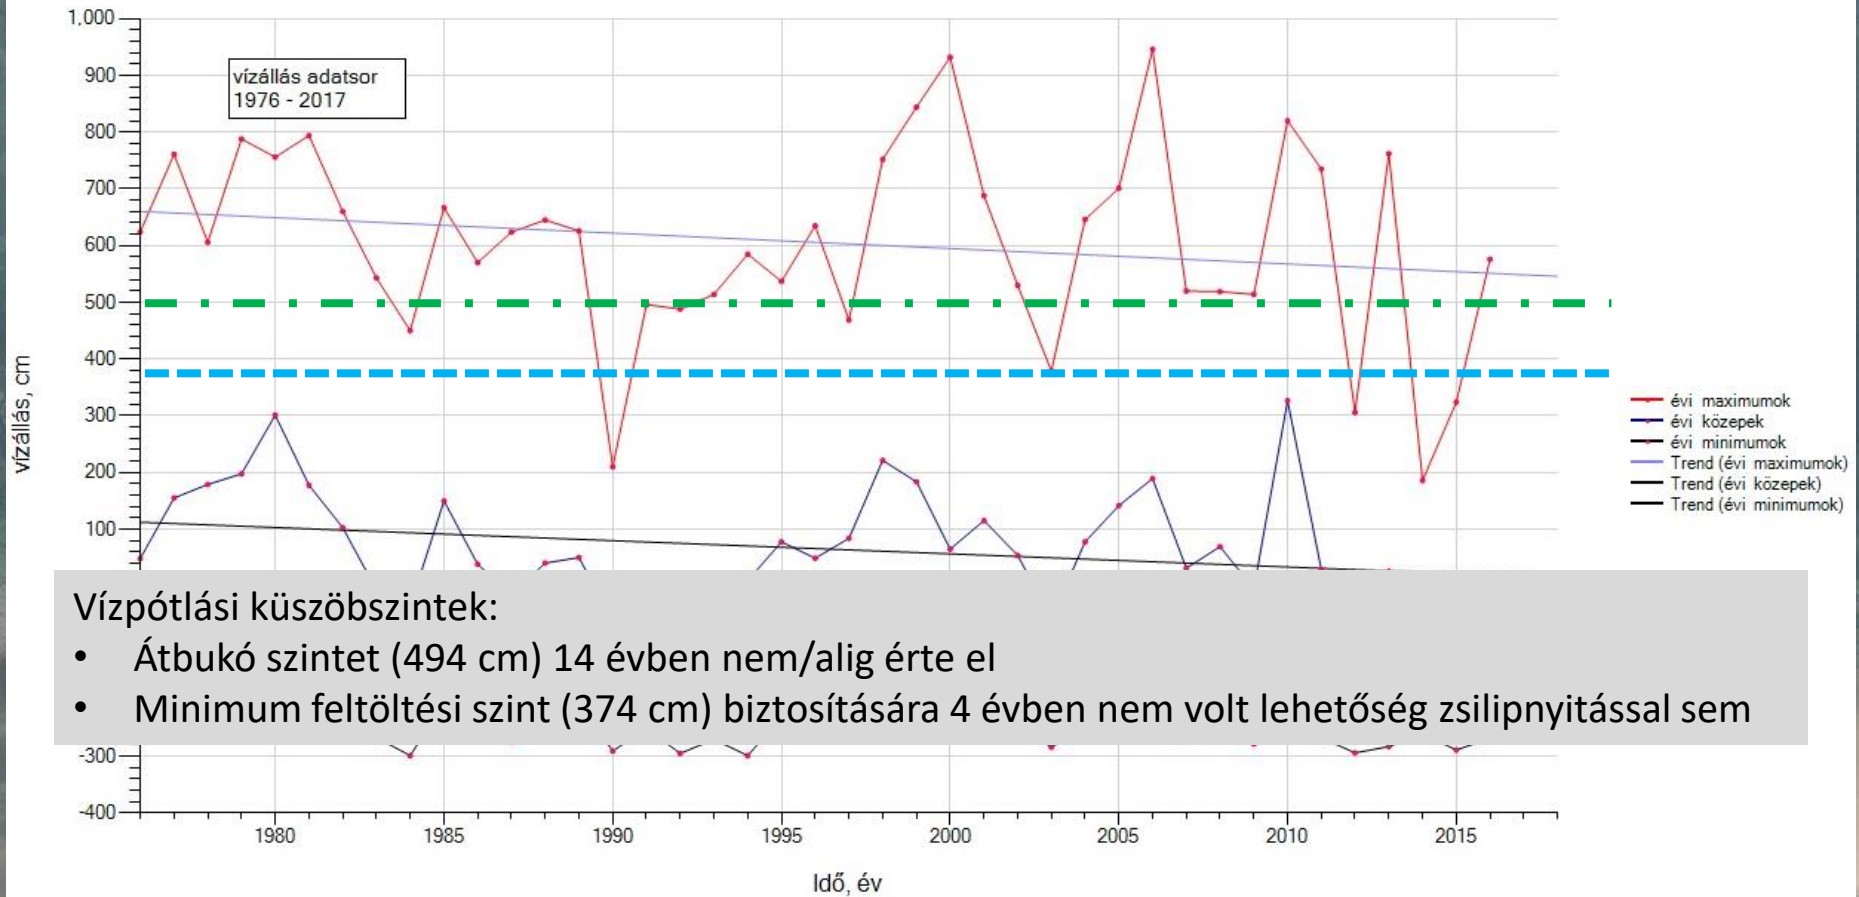
### Tisza - Tiszaug

# Hidrológiai elemzés I.

## Idősor jellemzők alakulása
