Buzgárok, szivárgások, csurgások avagy árvízi jelenségek utóélete a Körtevélyesi szivattyútelep rekonstrukciója kapcsán

Bányai Máté – Kéri Brigitta

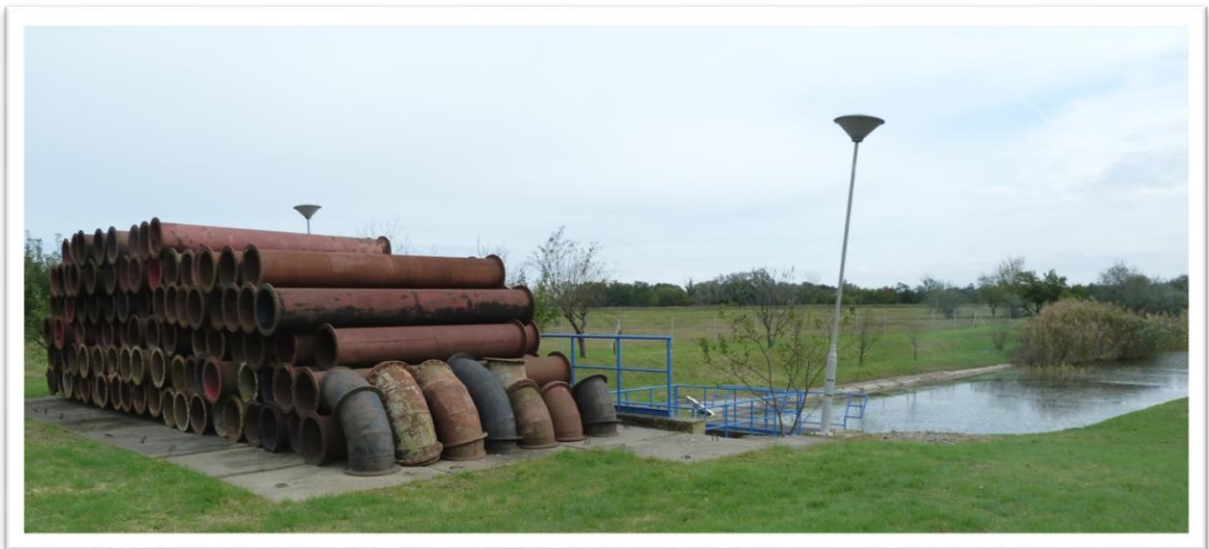
6. sz. kép: Körtvélyesi szivattyútelep – Provizóriumhoz szükséges anyagkészlet

2018-ban az egyik CSV gépegység villanymotorja meghibásodott, így 2018. április és 2019. január hó között az adott egység működésképtelenné vált. Az engedélyezési és beszerzési eljárás lebonyolítását követően a szivattyútelep teljes kapacitással történő működőképessége helyreállításra került. A 2018. évi őszi védvonalfelülvizsgálat során egy provizórium telepítési terv kidolgozása lett elrendelve, továbbá a telep megközelíthetőségéből adódó bizonytalanság miatt a szükséges csőanyag mennyiség a telepen ledeponálásra került. **(6. sz. kép)**

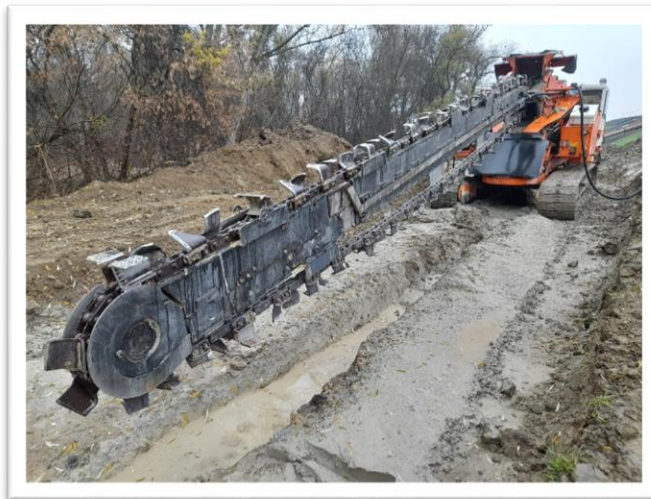
19. sz. kép (bal oldali kép): Talajmaró gépegység

A Körtevényesi szivattyútelepnél megvalósított résfal esetében hasonló anomália jelentkezett. A régi mélyvezetésű (addigra már elbontott) nyomócső tengelyétől 10-12 m-re vélhetően egy nagyméretű kiüregelődést tárhatott fel a géplánc, melyet csak nagyon jelentős többlet anyag bedolgozásával sikerült megszüntetni. Az üreg pontos helyzete nem ismert, viszont joggal feltételezhető, hogy a korábbi árvizek alkalmával a mentett oldali keretelemes zárt csatornaszakaszban tapasztalt anyagbehordás részben erről, az árvízvédelmi töltés alatti területről elragadott anyagból származhatott, igen komoly árvízi kockázatot okozva.

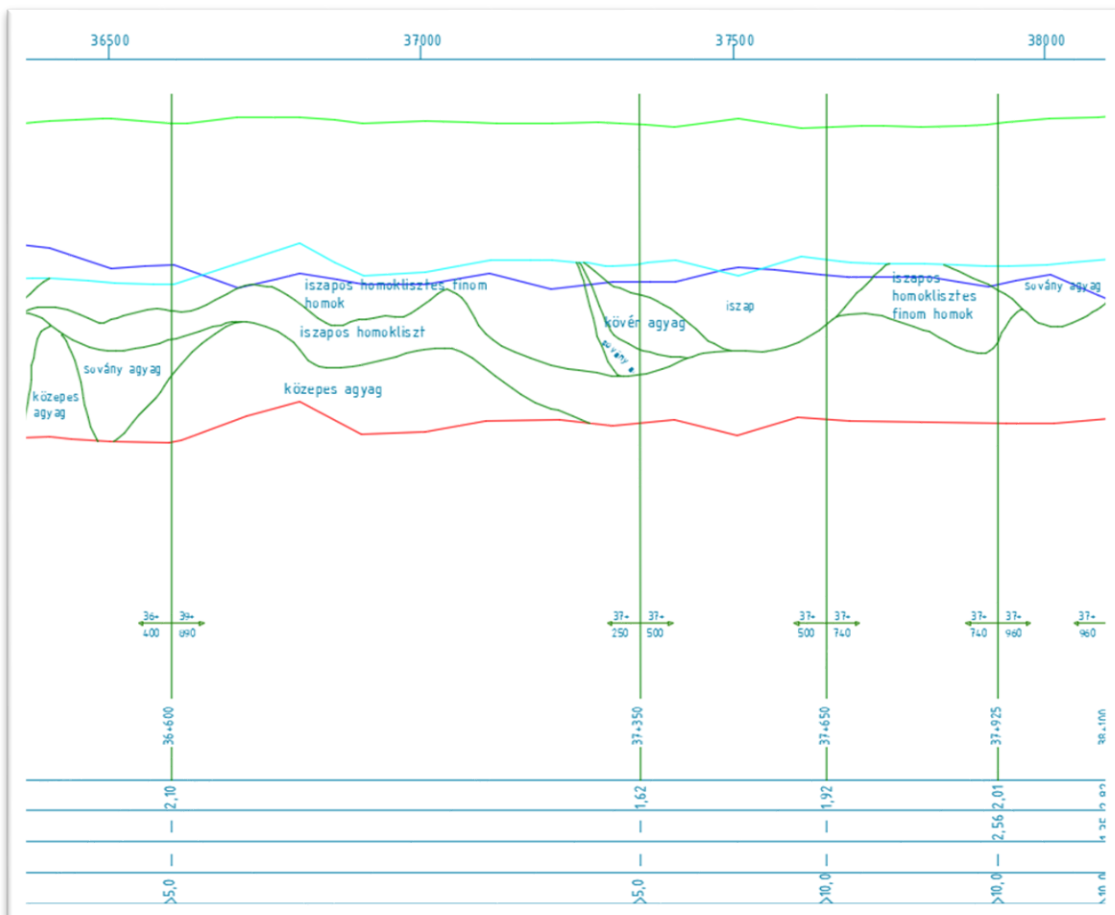
22. sz. kép: Talajmechanikai hossz-szelvény 11.04. árvízvédelmi szakasz (digitalizált formátum)

1978-ban az ATIVIZIG által végzett védmű állékonysági vizsgálatának célja, hogy a töltésszelvény, az általaj és a védmű egyéb tartozékainak műszaki paraméterei alapján meghatározzuk, hogy az egyes szelvények milyen biztonsággal viselik a mértékadó árvíz levonulásakor fellépő igénybevételeket: így a vízvisszatartó rétegek szivárgási ellenállását, a fedőréteg talajtöréssel szembeni viselkedését, valamint buzgárral szembeni ellenállását. Ez alapján készült el a geohidrologiai hossz-szelvény. (22. sz. kép)
