# A SAJÓ FOLYÓN KIALAKULT SZAKADÓPART ÉS MEDERELFAJULÁS HELYREÁLLÍTÁSA NAGYCSÉCS TÉRSÉGÉBEN

KISS PÉTER<sup>1</sup>, KOVÁCS VIKTOR<sup>2</sup>, SZEPESI MARIANN<sup>3</sup>

**Kivonat:** A Sajó természetes fejlődési folyamatai, az évtizedek során levonult árvizek, valamint az idő közben egyre inkább háttérbe szorult és elmaradt folyószabályozási munkák hatására Nagycsécs települést védő partbiztosítással állandósított folyószakasz határán túl olyan medervándorlási folyamatok indultak be (4., 6. ábra), melyek elsősorban az elmúlt 15-20 év árvizei következményeképpen nagymértékben felerősödtek. Tekintve, hogy beavatkozás hiányában a fent leírt medervándorlás továbbra is folytatódni fog, a partbiztosítás fokozatos tönkremenetelével a település lakóépületei kerülnek veszélybe, a beavatkozás elkerülhetetlen. Kisminta modell (8. ábra) készült az érintett területről, ahol az áramlási viszonyokon túl a lehetséges megoldásokat is egy terepasztal segítségével felépítésre került. A modell felépítéséhez 93 db keresztiszelvény került rögzítésre, mely mért adatait a terepi modellezéshez felhasználásra került. A meglévő állapotból kiindulva a vízhozam segítségével a jövőbeli folyamatok is végbemen

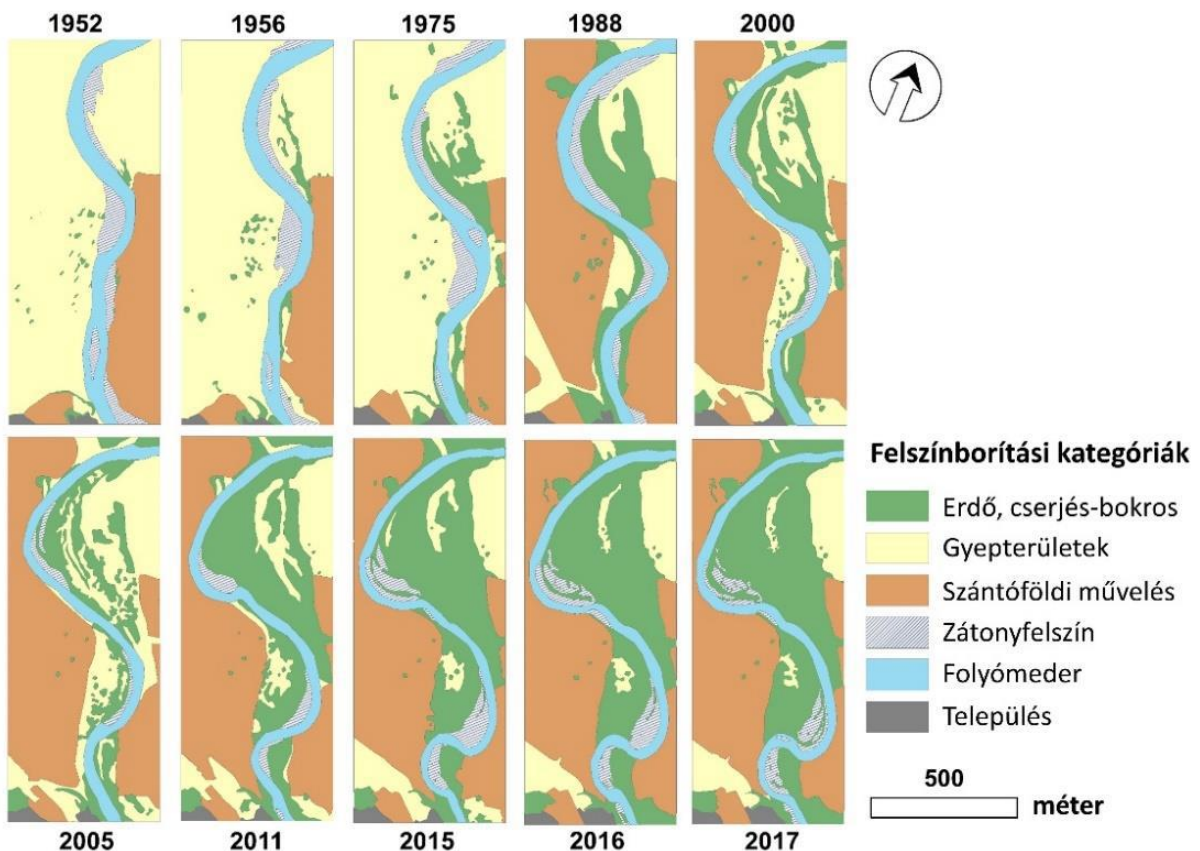
Bertalan László (2019) által kijelölt vizsgálati területen megfigyelhető Nagycsécs település térségében történő változás a Sajó folyón. A település térségében rendelkezésre álló archív légifotók és ortofotók alapján vektorizált felszínborítási adatbázis segítségével készítette el a részletes felszínborítás-változását. Az 4. ábra elemzése alapján egyértelműen megállapítható, hogy számottevő változás történt a vizsgált 65 év alatt. A Sajó mederfejlődése kimagasló ütemben zajlott, miközben három, külön-külön is intenzíven változó, jelentős fejlettségű kanyarulat jelent meg.

4. ábra: A vizsgált terület felszínborítás-változása (Bertalan 2019)

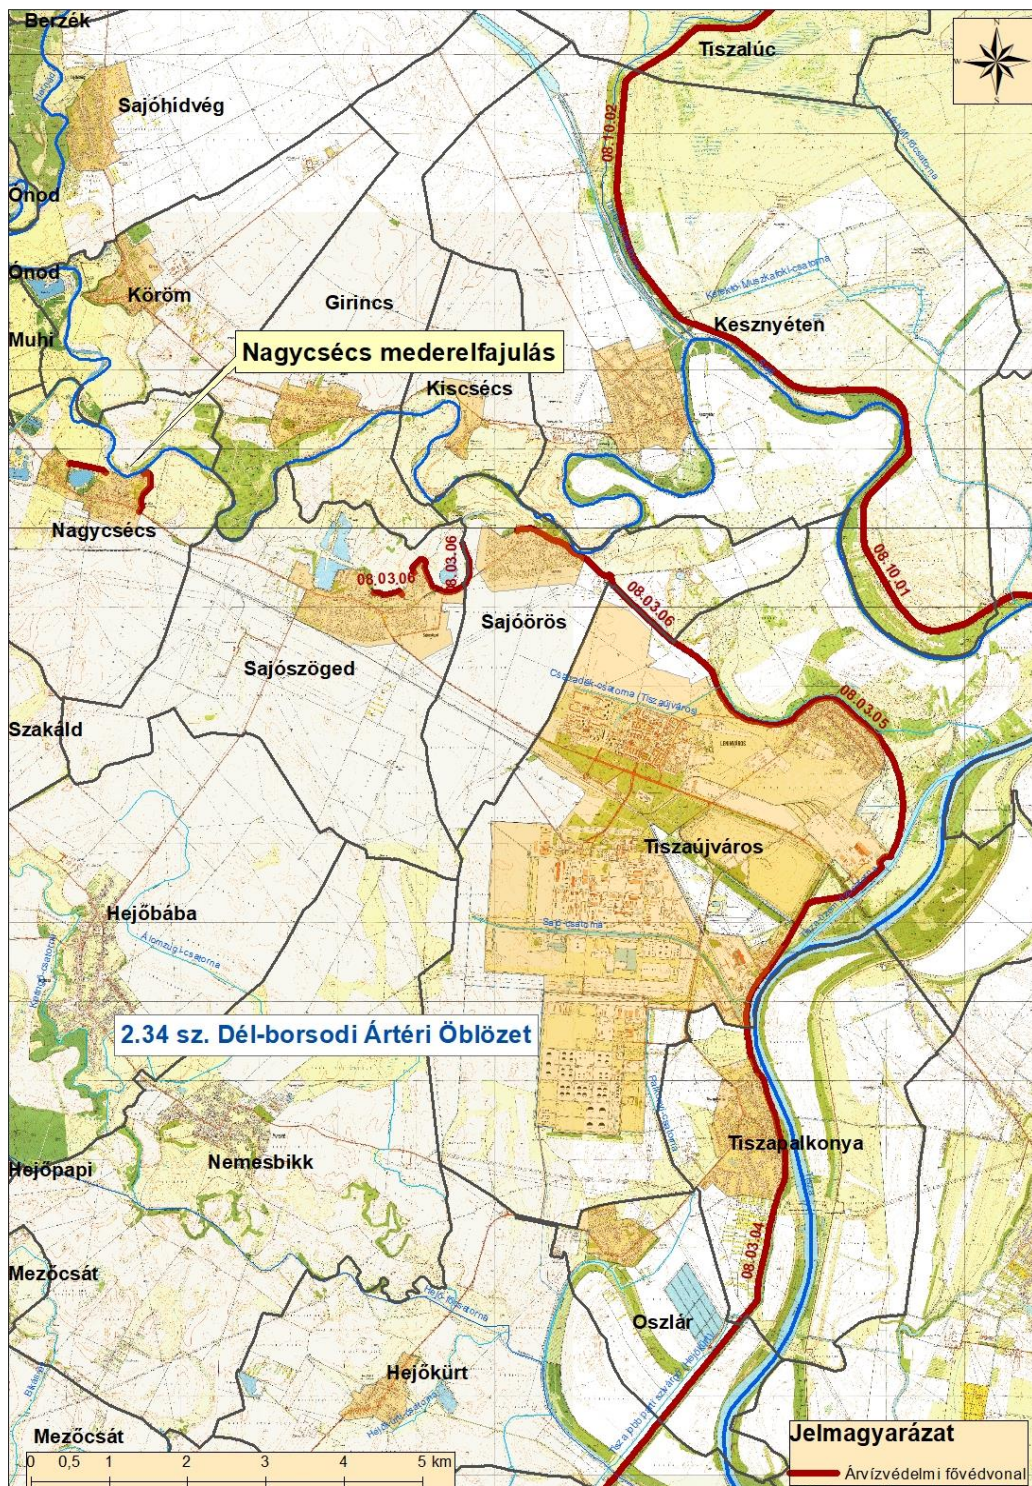
Dél-Borsodi ártéri öblözet É-i határánál (5. ábra), Nagycsécs község belterületének a Sajó folyó jobb partjának 25,000-27,000 fkm szelvényei között helyezkedik el a vizsgált szakadópart.

5. ábra. Nagycsécs település elhelyezkedése

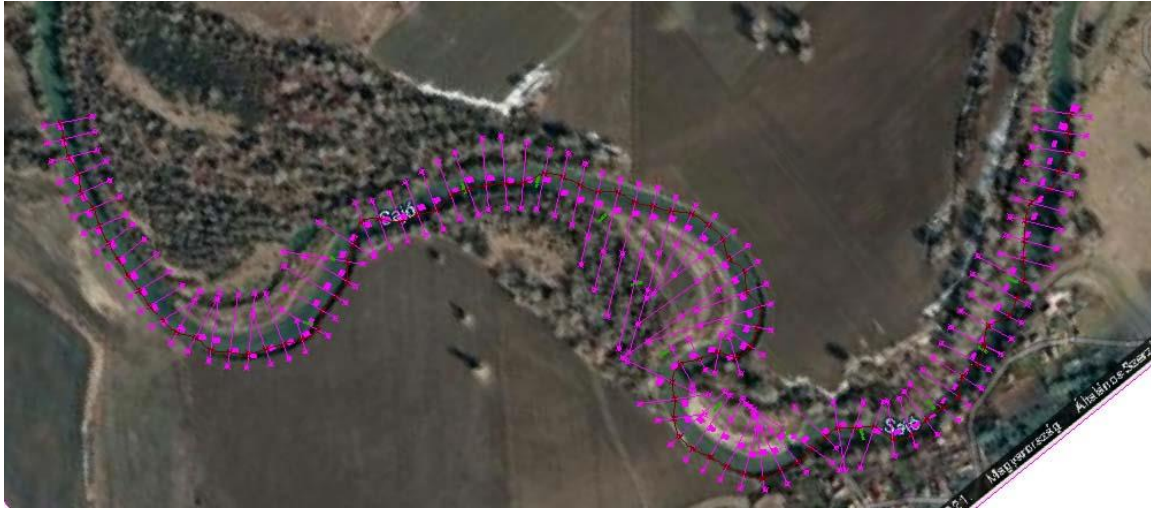
A tervezés részletes geodéziai munkák elkészítésével indult, melynek során a mederben és a parton a folyó középvízi tengelye mentén 25 m-enként keresztmetszvény mérésre került sor (7. ábra). Talajmechanikai feltárás és szakvélemény is készült, melyek alapadatai voltak a fizikai kisminta kísérleti vizsgálat és a folyószabályozási művek tervezésének is. Ezen alapadatok kiegészültek a Sajó folyó ezen szakaszára vonatkozó, eddig mért és mértékadó vízhozam és vízszint adatokkal (Kiss 2022).

7. ábra: A modell kitűzési vázlata

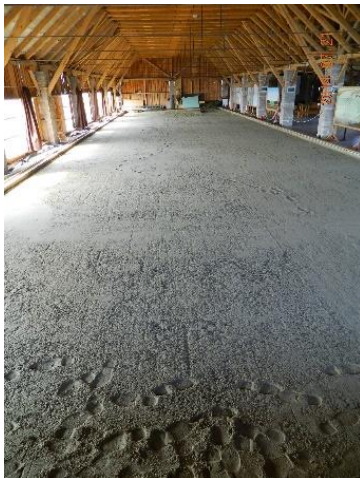
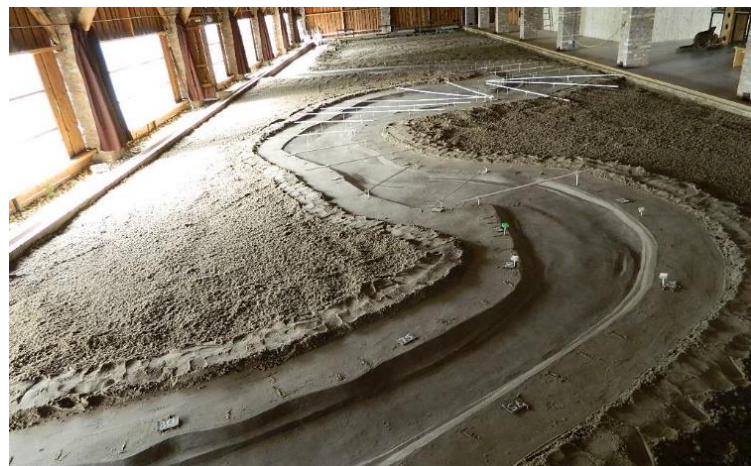
8. ábra: Kisminta modell

Kiindulási modell

A felépült modell

Már az építéskor jól kirajzolódtak a szakaszt jellemző problémák. A modell egy túlfedett bal kanyarral indult, ahol a zátonyfejlődés jól megfigyelhető. A kanyar alsó szakasza egyelőre

„kétesélyes”, a jobb part jelentősen alámosódott, ami a kanyar lefelé csúszását vetíti előre, ugyanakkor a kanyar formája már egy alakuló omega kanyarra utal. Itt a vízjárás, a parti fák bedőlése fogja meghatározni a további kanyarfejlődés irányát (9. ábra). A kis kanyarulati sugarú bal kanyart egy nagyobb sugárral leírható jobb kanyar követi, ahol hatalmas jobb parti zátony alakult ki. A zátony jobb partján látható mélyvonulat mesterséges, egy árhullám után a gyorsabb lefolyás érdekében a szakasz kezelői (ÉMVIZIG) kotrást végeztek a földhivatali nyilvántartásban szereplő folyó nyomvonalán, melyet a modellben hurkapálcákkal jelöltünk. Ez a nagy sugarú kanyar valamilyen oknál fogva nem tudott tovább lefelé fejlődni, a végén kis sugarú ív található. E kanyar alatt ismét megtalálható az árhullámot követő kotrás, mely szintén a földhivatali nyilvántartásban szereplő folyó nyomvonalához alkalmazkodik (Szigetközi Vízépítő Kft. 2021).

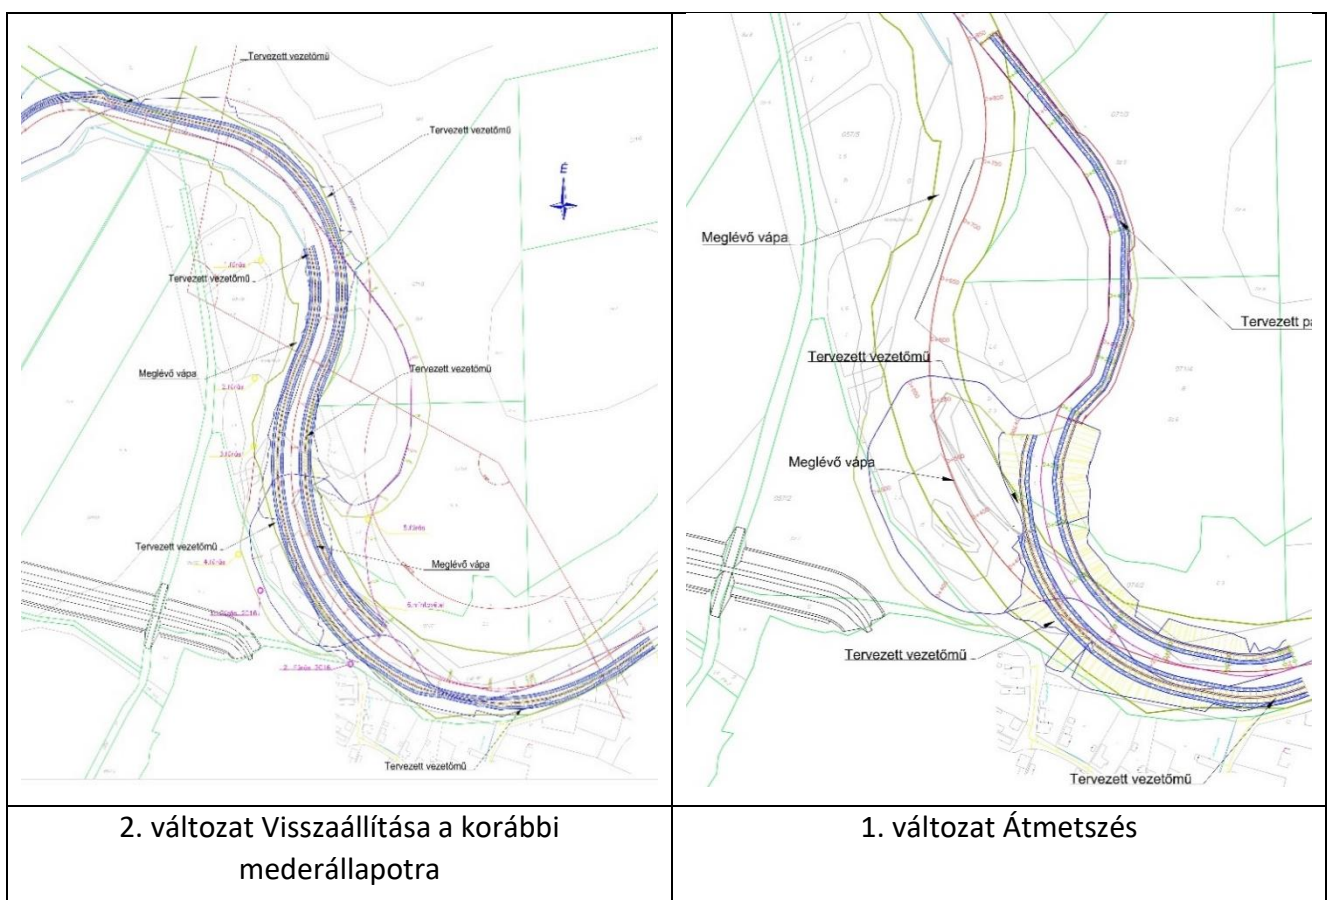
10. ábra: Lehetséges megvalósulások

Az egyik változat (10. ábra) alapvetően a Sajó folyó ingatlan nyilvántartási állapotra való visszaállítását tűzte ki célul, amely egybe esik a jelentősebb medervándorlás megelőző időszak mederhelyzetével. A tervezés során 2. változatnak (11. ábra) nevezett elképzelés a

tulajdonviszonyok tiszteletben tartását és az ingatlan kisajátítás elkerülését helyezi előtérbe. A változat vitathatatlan erőssége, hogy kizárólag állami tulajdonú területen tervez beavatkozást, így nincs szükség elhúzódó kisajátításra. Alapja egy korábbi, a település szempontjából kedvező mederállapot helyreállítása (Kiss 2023a). Ennek a megoldásnak a lényege, hogy vezetóművekkel, mederelzárásokkal, partvédőművekkel kényszerítsük vissza a folyót korábbi medrébe, ezzel rögzítve egy pillanatnyi, geometriailag jól meghatározott állapotot. Ez a megoldás azonban magával vonzza azt, hogy később, a már kiépített művek védelme érdekében folyamatosan be kell avatkozni a folyó életébe, hiszen a felső szakaszok változásának következtében folyamatosan változni fog a felső szakaszon a sodorvonal helyzete, így annak érdekében, hogy a partvédőművek megkerülését és tönkremenetelét megakadályozzuk, újabb és újabb művek építése válik szükségessé (Szigetközi Vízépítő Kft. 2021).

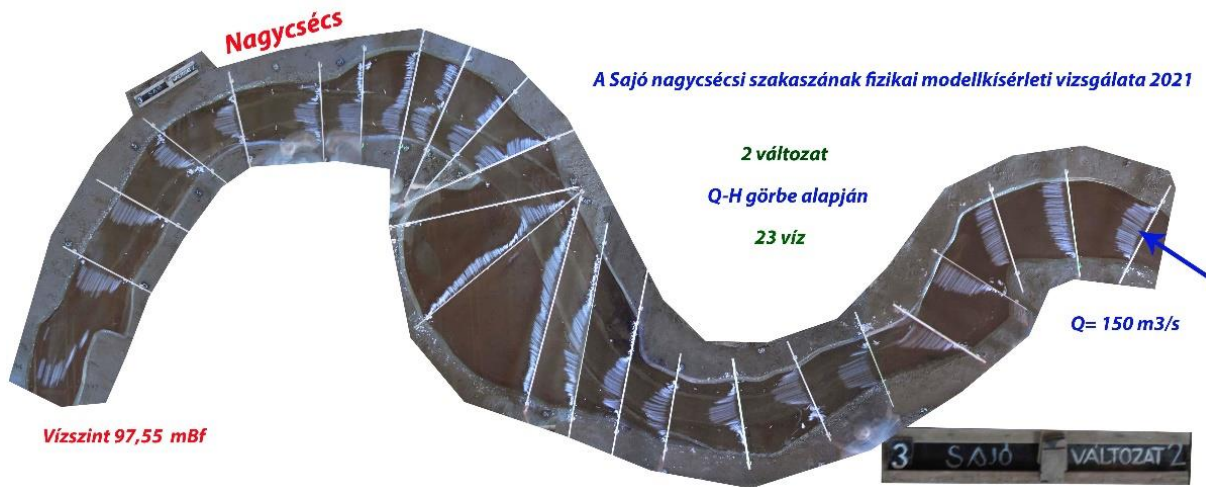
11. ábra: A 2. változat vizsgálata során rögzített áramképek,  $150 \text{ m}^3/\text{s}$

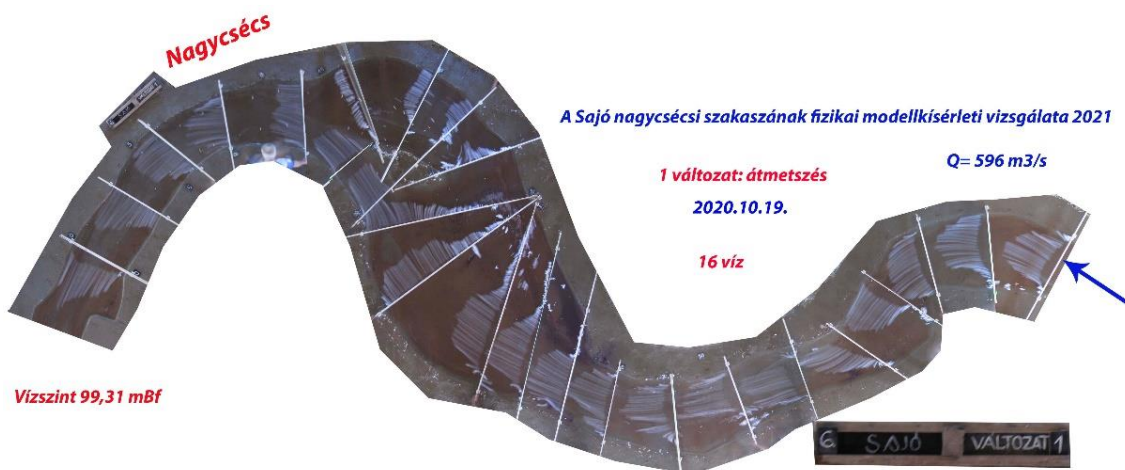
12. ábra: Az 1. változat (átmetszés) vizsgálata során rögzített áramképek,  $Q=596 \text{ m}^3/\text{s}$

Mivel az 1. változat esetén az átmetszés ellenére az árvíz a jobb parton, a Nagycsécsi oldalon kisebb mértékben ugyan, de továbbra is támadta a partot, ezért a tervező és a közreműködő szakértők a kisminta kísérlet 1. változat „tovább gondolásával” készítették el a végleges jóváhagyott tervet (13. ábra). Az 1. változat a folyó bal partján egy mederátvágást (vápa) javasolt, valamint a település belterülete mellett meglévő, de hiányos kőszórás partvédelem megerősítését 25,800-26,200 fkm között. Egybehangzó szakértői javaslatok alapján vezetőmű is épül az előbb említett műnek a meghosszabbításaként 270 m hosszon, mely két keresztgáttal kerül bekötésre a meglévő jobb partra.

A másik lehetőség (1. változat) (10. 12. ábra) szerint, a vízügyi alapfeladatot tekintjük irányadónak (pl. települések védelme) és a folyó természetes életébe csak annyira avatkozunk be, amennyire az az árvízveszély elkerüléséhez elengedhetetlenül szükséges. Mivel a folyó jelenleg már települést veszélyeztet, az a feladat, hogy a várható átszakadás irányát, helyét határozzuk meg és a természetes folyamatokhoz a legjobban igazodva olyan átvágást tervezzünk, mely igazodik a folyó ritmusához, ugyanakkor a továbbiakban nem veszélyezteti a települést. Jelen esetben az omega-kanyar formája már eléggé kirajzolta a lehetséges átszakadási irányt. Ez a változat a Nagycsécsi szakadópart tehermentesítését eredményezte,

ugyanakkor a jobb parton partvédelem építését nem vizsgálta, a bal parton azonban számolt vele.
