Hogyan készítsünk kérészetű duktil vízvezeték avagy a korrózió átka

Kivonat: Az 1950-es évek óta elterjedten fektetett duktil anyagú vízvezetékcsövek mára megmutatták, milyen következményekkel jár, ha nem veszünk tudomást a korrózió hatásairól. s bár létezik (korróziós szempontból) majdnem megfelelő EU szabályozás, ennek betartása esetleges. Az előadásban három fázis hibáit fogjuk elemezni, először a gyártási problémákat, aztán a szállítás/deponálás kérdéseit, majd végül a fektetéskor elkövethető hibákat. Megmutatjuk, hogy a megrögzött előítéletek, ill. az ismeretek hiánya miképpen képes az elvárhatónál jelentősen rövidebb élettartamú rendszereket létrehozni.

Kulcsszavak: Csőanyagok meghibásodása, korrózió, korrózióvédelem, építési minőségbiztosítás

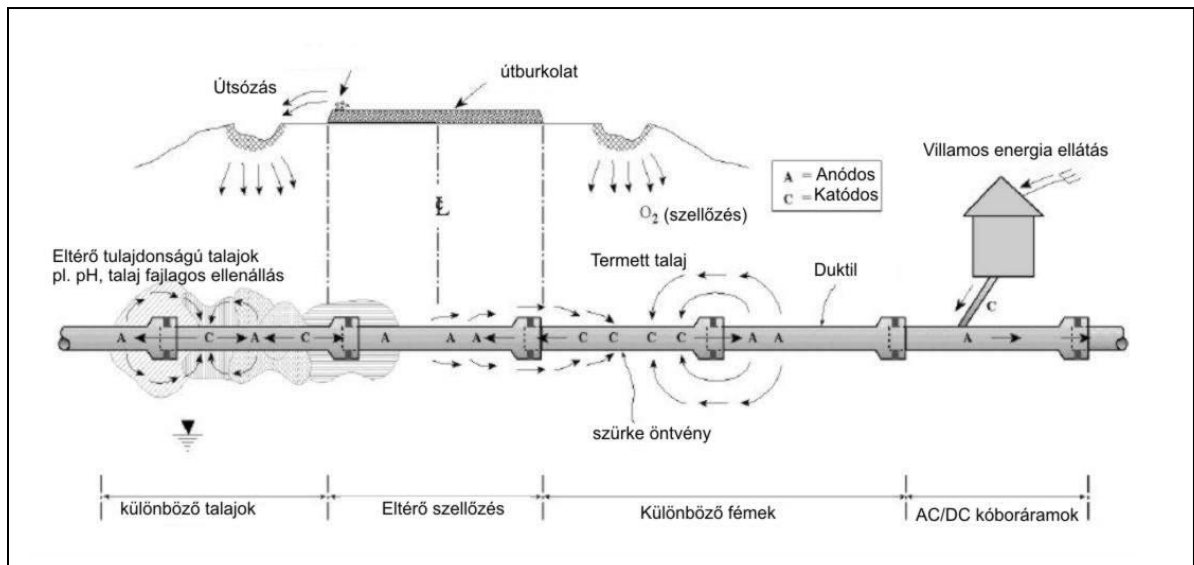
3. ábra. A korrózió támadási pontjai.

Egy ma lefektetett duktil vezeték az alábbi hatások érhetik: (3. ábra)

- Az eltérő tulajdonságú talajok különböző agresszív anyagokkal (pl. klorid, szulfát) szennyezettek, eltérő pH értékűek, más az elektromos ellenállásuk stb.
- A különböző talajszerkezet különböző szellőzést okoz.
- Az építés során az összekapcsolódó idomok, szerelvények, csövek, nem azonos anyagból készülnek.
- A városi-ipari környezet számottevő egyen (DC) és váltakozó (AC) áramú kóboráramokkal szennyezett.
- A mikroorganizmusok vagy létük, vagy anyagcseretermékeik révén veszélyeztetik a vízellátó rendszert.

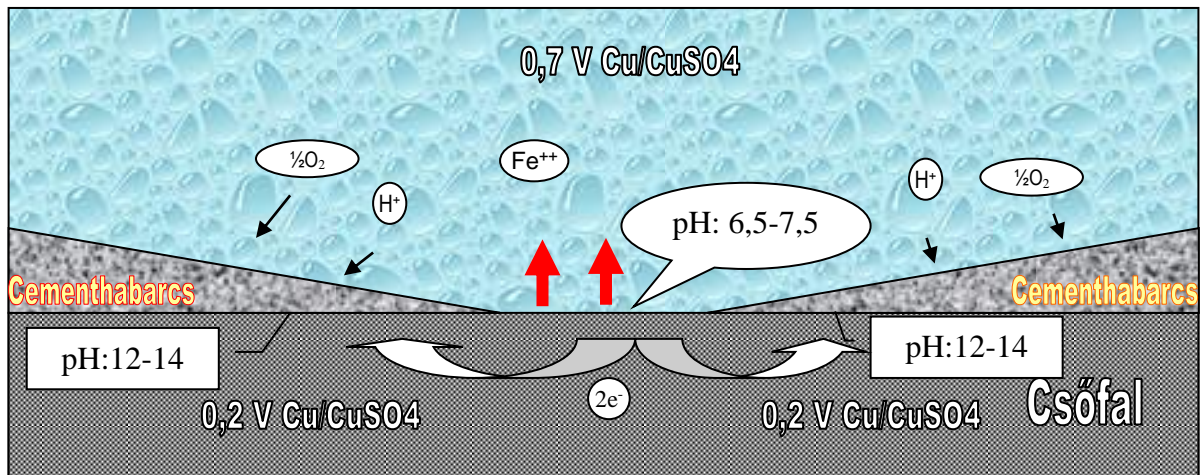
8. ábra: A cementhabarcs folytonossági hiányán kialakuló korróziós folyamat.

A folyamat kialakulásának az elvét a 8. ábra mutatja:

A kialakuló korróziós cella meglehetősen nagy hatékonysággal fog működni, hiszen a hibahely anódos felületéhez képest a katódos felület sokszoros! Az anyagveszteséget a kialakuló áram alapján lehet számítani, ami a Faraday törvény alapján: *1A áram egy év alatt mintegy 9 kg tömegű vasat visz oldatba.*

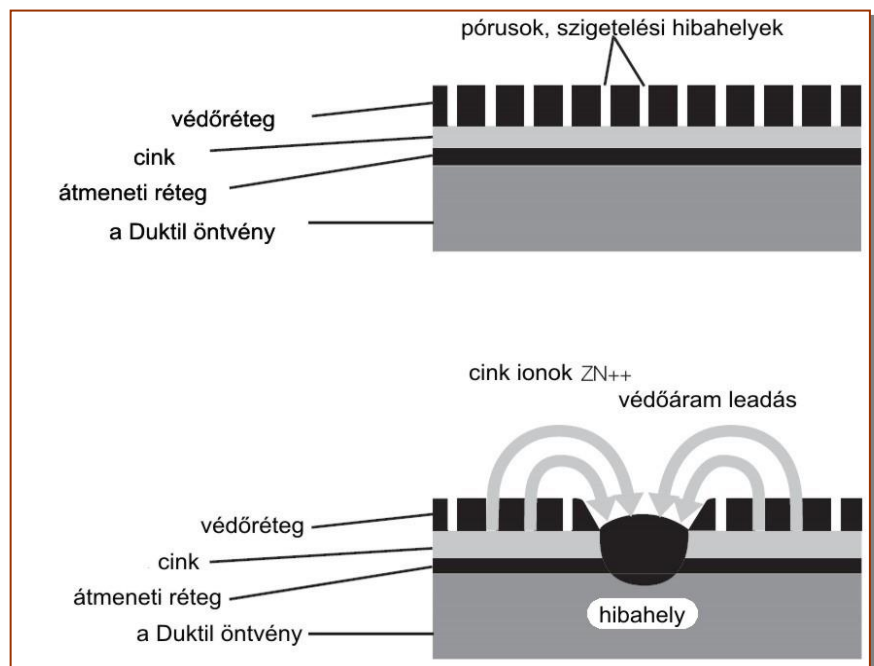
10. ábra. Kombinált védelem felépítése

A 10. ábrán látható a felépített rétegsor. Itt már abból indultak ki a fejlesztők, hogy tegyünk a fémfelületre előbb egy horgany (esetleg kombinált cink-alumínium) védőbevonatot, majd erre a passzív védőréteget, és akkor megint védettek leszünk. Ha megvizsgáljuk

azonban a körülményeket, rájöhetünk, valami még sem egészen működik, a fejlesztők néhány dolgot kifejejtettek a számításból.

Amíg a védőbevonat ép, addig igaz, amit elmondhattunk a passzív védelem szerepéről: tejes mértékben elzárja a fémfelületet (itt első lépésben a cink/alumínium-cink) bevonatot az elektrolittól. Ebben az esetben korrózió nincs. Más a helyzet azonban, ha a passzív bevonat – és most csak a passzív bevonat – sérül meg, vagy porózus, nem zár tökéletesen. Ebben az esetben nem a duktil anyag érintkezik az agresszív közeggel, hanem a cinkbevonat. Mint minden fém, ez is korrodál, és a folyamatot „önkorrózióknak” szokás nevezni. A továbbiakban kiderül majd, miért kellett a fogalom felidézése. Ugyanis a cinkbevonat szokásos: 200-400 g/m² felhordási vastagsága mellett, az önkorróziója évente mintegy 150-200 g/m². Ez azt jelenti, hogy a szigetelés sérülésének a helyén minden további nélkül 1-3 év alatt magától feloldódik.

Ebben az esetben viszont a leoldódott cinkréteg már nem zárja el a cső falát az elektrolittól, és ott megindul a vas korróziója. A valóságban azonban mégsem nem indul el azonnal, mert a cink (cink-alumínium) az elektrokémiai potenciálsorban kevésbé nemes a vashoz képest, így anóddá válik, s a réteg ezért katódosan védi az alatta lévő vasat.

Azonban nem véletlenül hívják a módszert (többek között) *áldozati anódos* védelemnek, ugyanis ebben a galvánelem-párban az oldódó fém a cink lesz. Ennek sebessége – amelynek meghatározásához meglehetősen jó számítások léteznek – a kialakuló áramtól függ, fajlagos értéke kb. 11 000g/A x év.
