# Tiszalöki vízlépcső és hajószilip rekonstrukciójának tervezési tapasztalatai

Kisely Tamás, Metaduo Kft.

**Kivonat:** A Tiszalöki Vízlépcső rendkívül jelentős vízgazdálkodási szerepet tölt be. A Tisza duzzasztása által létrejövő felvízi bögéből vízkiadás biztosítható a Tiszából a Keleti- és a Nyugati-főcsatornába, 3x4,5 MW névleges teljesítményű vízenergia termelést tesz lehetővé, továbbá nagy szerepet játszik a vízi közlekedésben is, mivel az országhatárig III. osztályú víziutat biztosít. Az eltelt évtizedek viszontagságai miatt, a korábbi felújítási munkák ellenére is, szükségessé vált egy átfogó rekonstrukció. Ez kiterjedt az acélszerkezetek és gépészet javítására, korrózió védelmére, a betonfelületek javítására, villamos berendezések, és rendszerek cseréjére, a mederszakaszok kotrására, és a hajószilip felújítására, az alvízi vezetómű átépítésére. A felújításra vonatkozóan az Országos Vízügyi Főigazgatóság által meghirdetett nyílt közbeszerzési eljárás nyertese a KÖTIVIEP'B Közép-Tisza Vidéki Vízépítő és Telekommunikációs Kft. lett, amely cég a vízépítőmérnöki, építészeti, korrózióvédelmi kiviteli és engedélyezési tervezési feladatokkal a METADUO Kft.-t bízta meg. A dolgozat

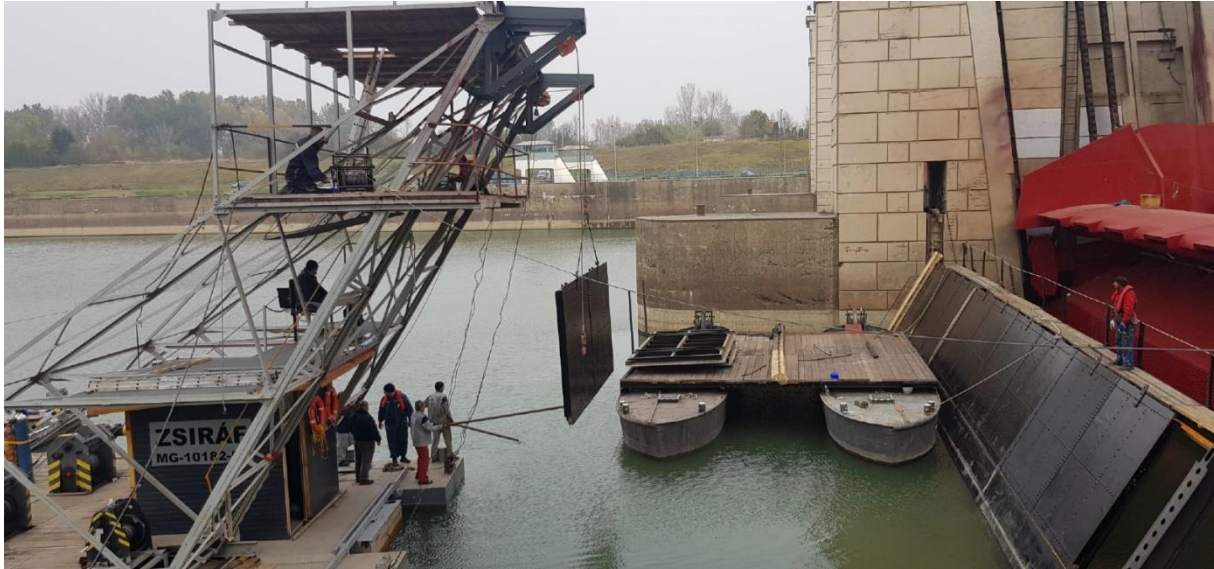
3. ábra Ideiglenes elzárás építése

A duzzasztómű nyílásközeinek és a hajószilipnek az üzemszerűen víz alatt lévő részeinek vizsgálatát a felújítási munkák során ideiglenes vízkizárás mellett lehetett elvégezni. A nyílásközőket és a hajószilipet egyesével lehetett lezárni, így folyamatosan biztosítva a megfelelő vízátfolyást.

A vízimunkák végzéséhez telepíteni kellett a hajózási zár fizikai elmeit (Schön-bak) az alvízi és felvízi oldalon. A duzzasztómű nyílásközei esetében hajózási zár nem volt szükséges, mivel ezek egyébként is hajózástól elzárt területek, erre csak a hajószilip esetében volt szükség (3-5. ábra).

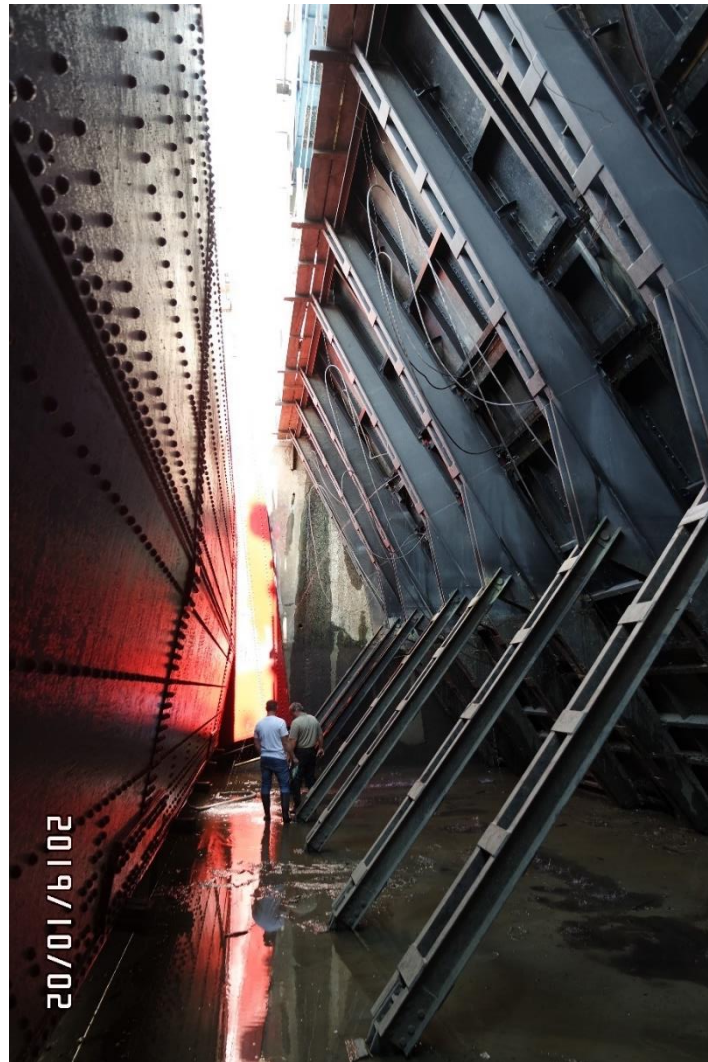
4. ábra Víztelenített nyílásköz

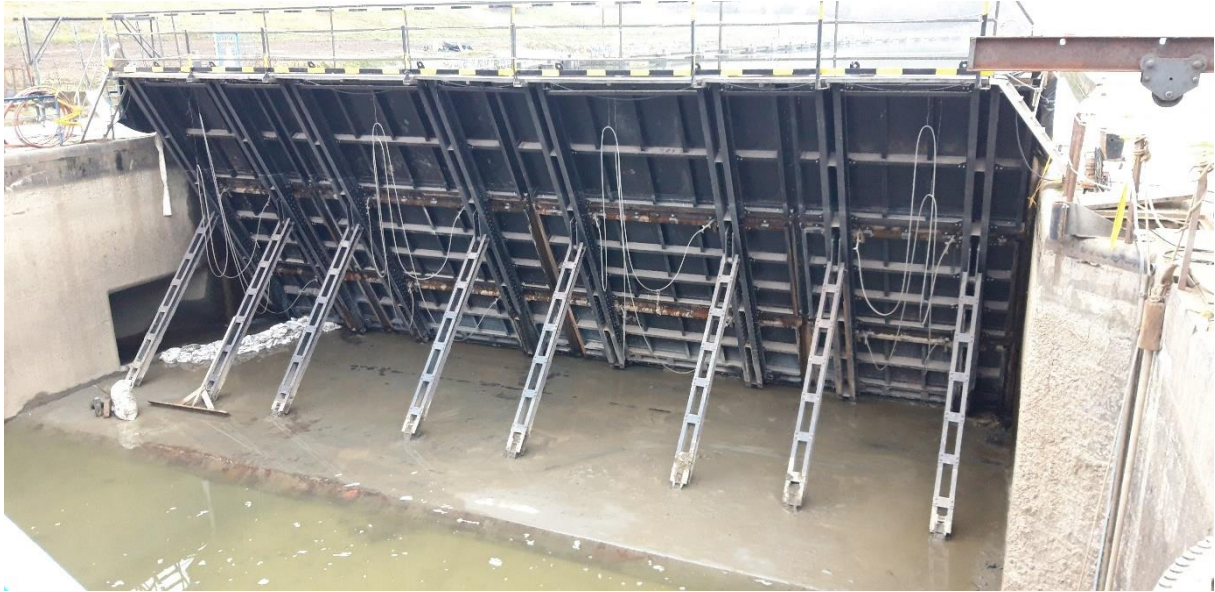
5. ábra Hajózsilip ideiglenes elzárószervezete

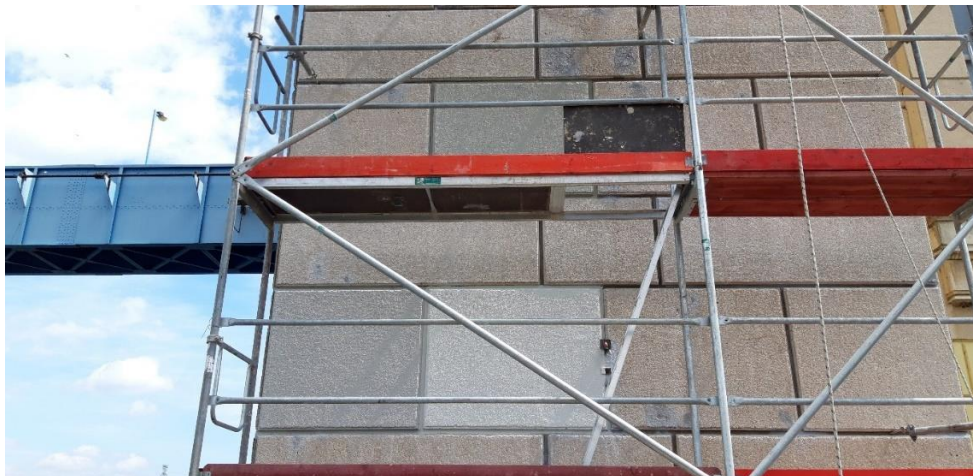
*9. ábra Különböző színű próbafestések*

A betonacélok passziválása és a korróziós inhibítor felhordása után tapadóhíd majd R4-es osztályú egykomponensű, szálerősítésű, alacsony zsugorodású szerkezeti javítóhabarccsal kellett a betonhibákat helyreállítani. A javított felületek stokolása után a teljes felületet egységesen (a csak tisztított részekkel együtt) SIKA betonimmun rendszerrel kellett lefesteni (7-9. ábra).

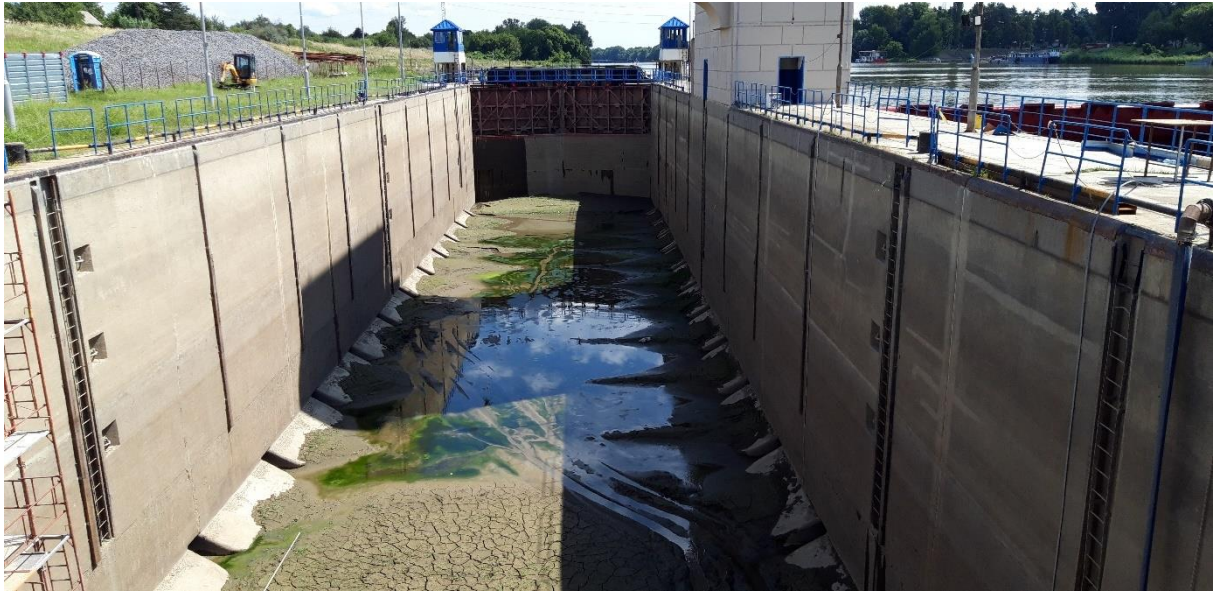
13. ábra Leürített hajózsilip

A dilatációs hézagot nagyteljesítményű hézagtömítő rendszerrel kellett felújítani. Ennek érdekében el kellett távolítani a régi szalagot és a dilatáció két oldalán a dilatáció hosszában 25 cm széles, 5 mm mélységű hornyot kellett marni. A horony tisztítása után az új nagyteljesítményű hézagtömítő rendszert hézagtömítő szalaggal és epoxi ragasztóval kellett rögzíteni (13-14. ábra).

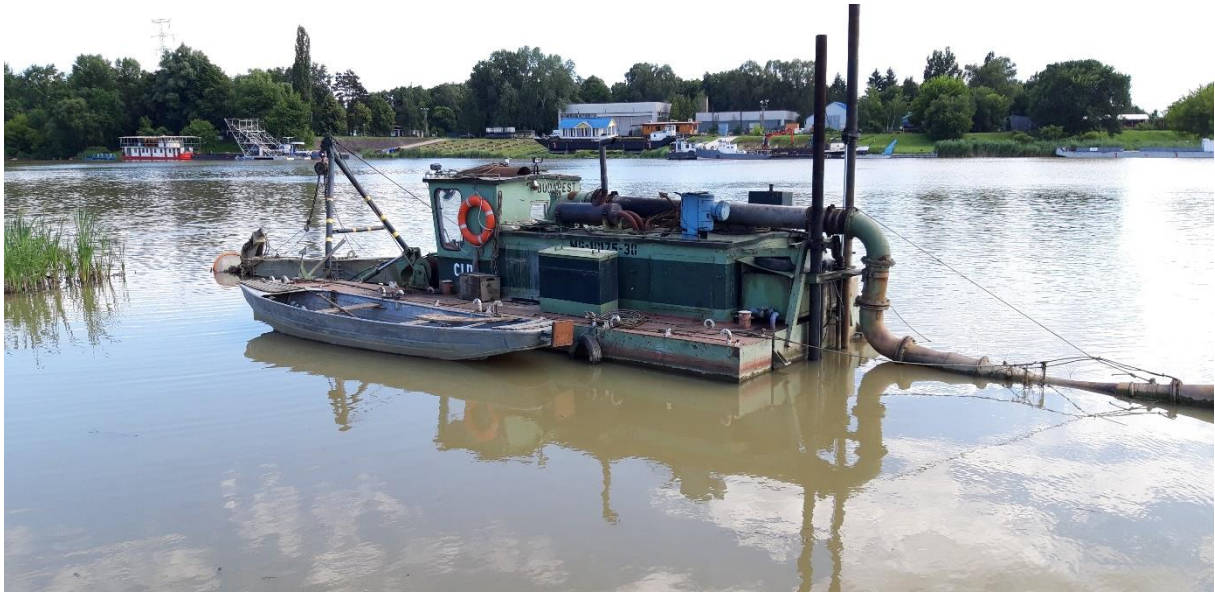
21. ábra Hidromechanizációs kotrás

Az összes kotort mennyiség kb. 100 000 m<sup>3</sup> volt, illetve a felvízi várakozó melletti kb. 1800 m<sup>2</sup> nádas területe.

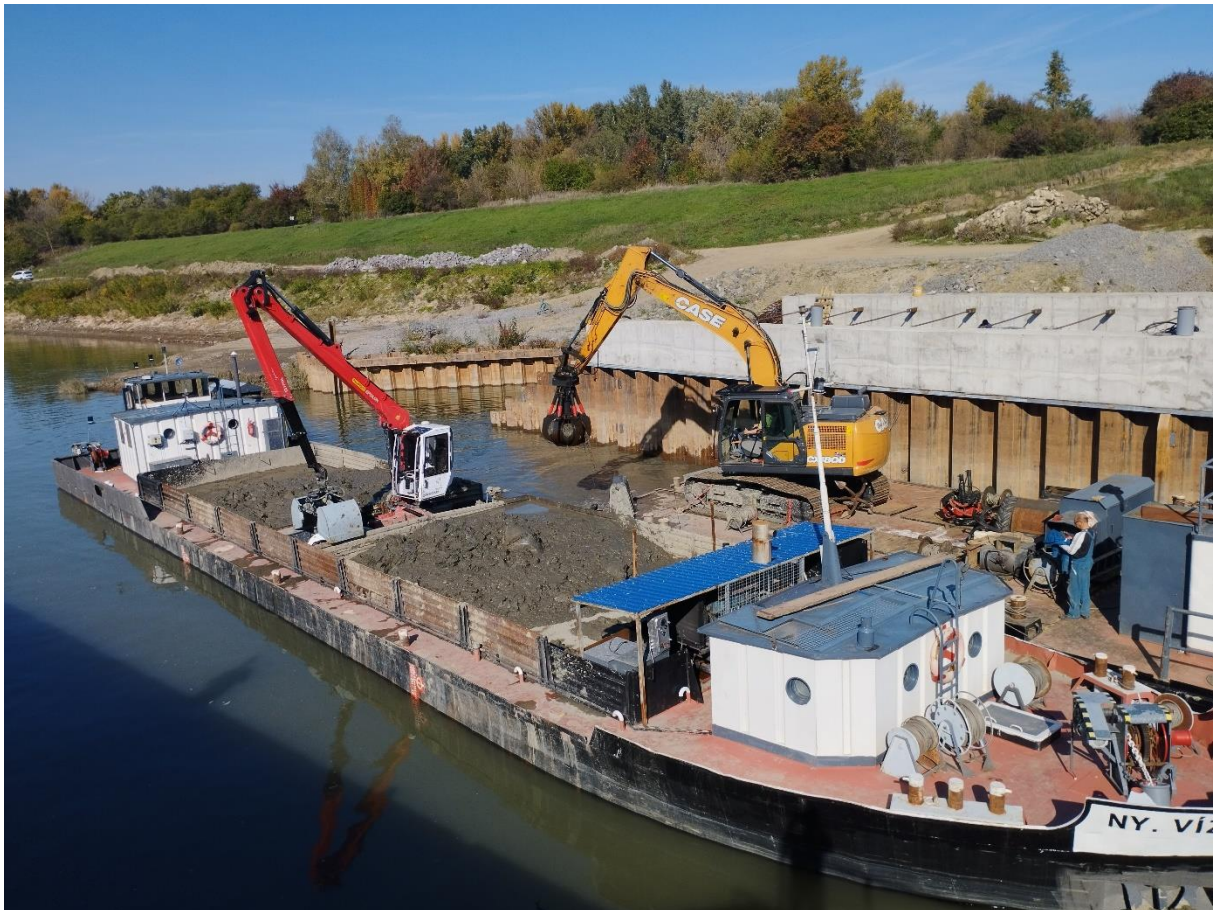
22. ábra Kotrás felső forgóvázis kotróval, úszóműről

Az alvízi vezetőmű melletti szakaszon úszóműre szerelt kotró alkalmazására volt szükség, mert hidromechanizációs úton nem sikerült az agyagos mederanyagot kikotorni (22. ábra).

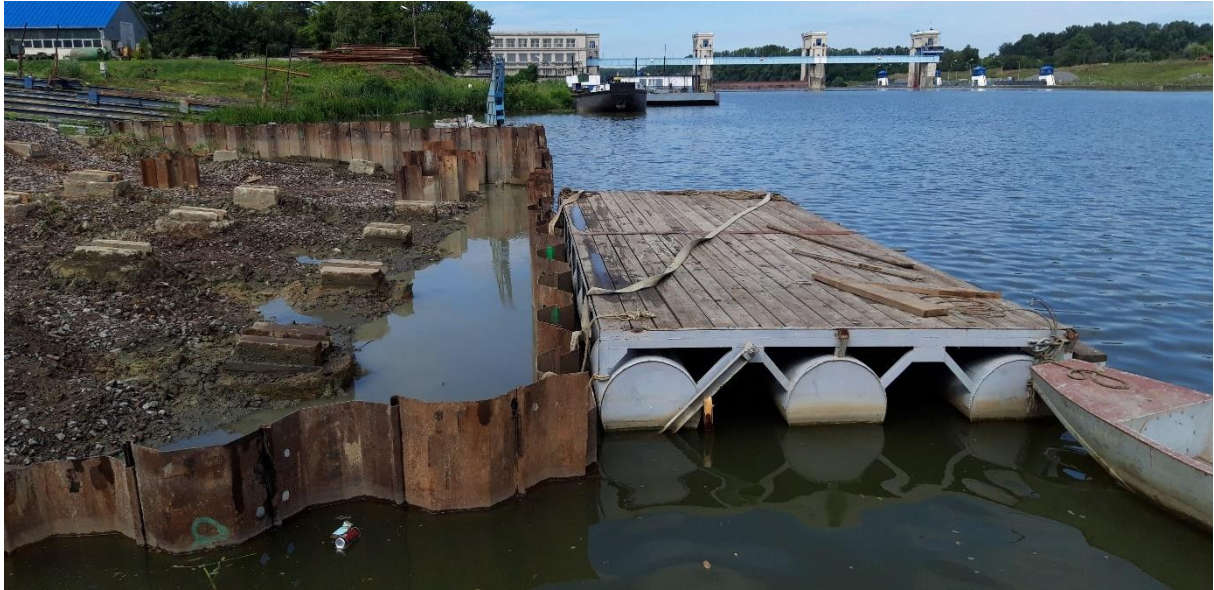
24. ábra Ideiglenes vízkizárás a sólytér felújítása során

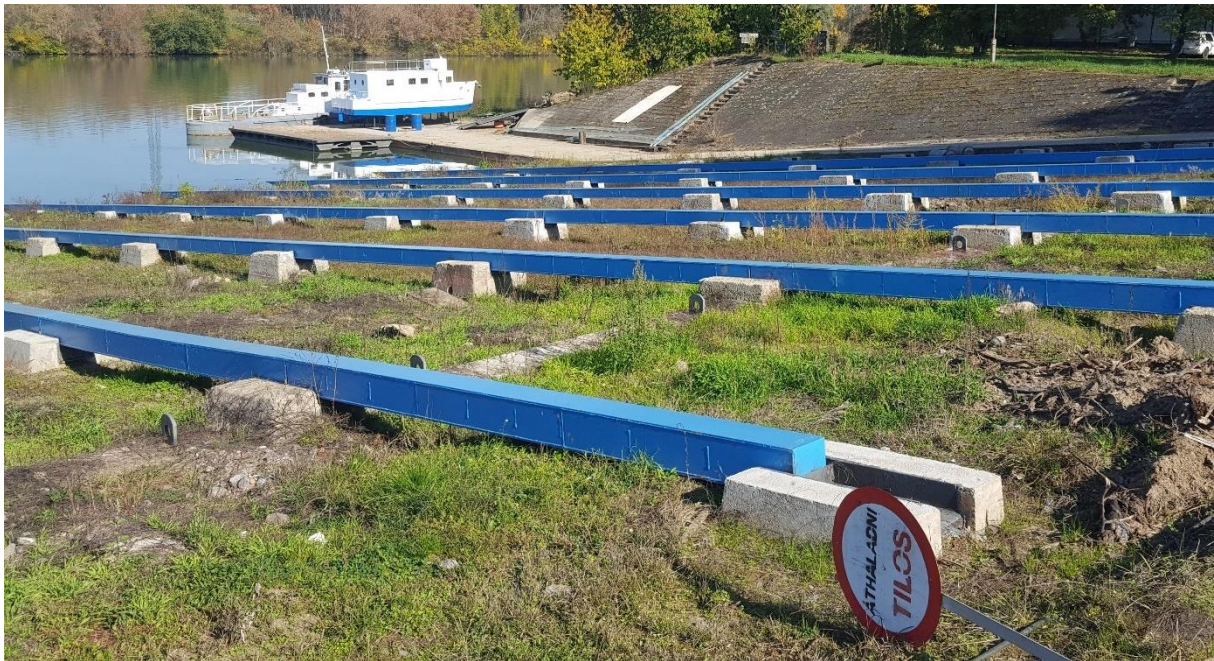
25. ábra Sólytér a felújítás után

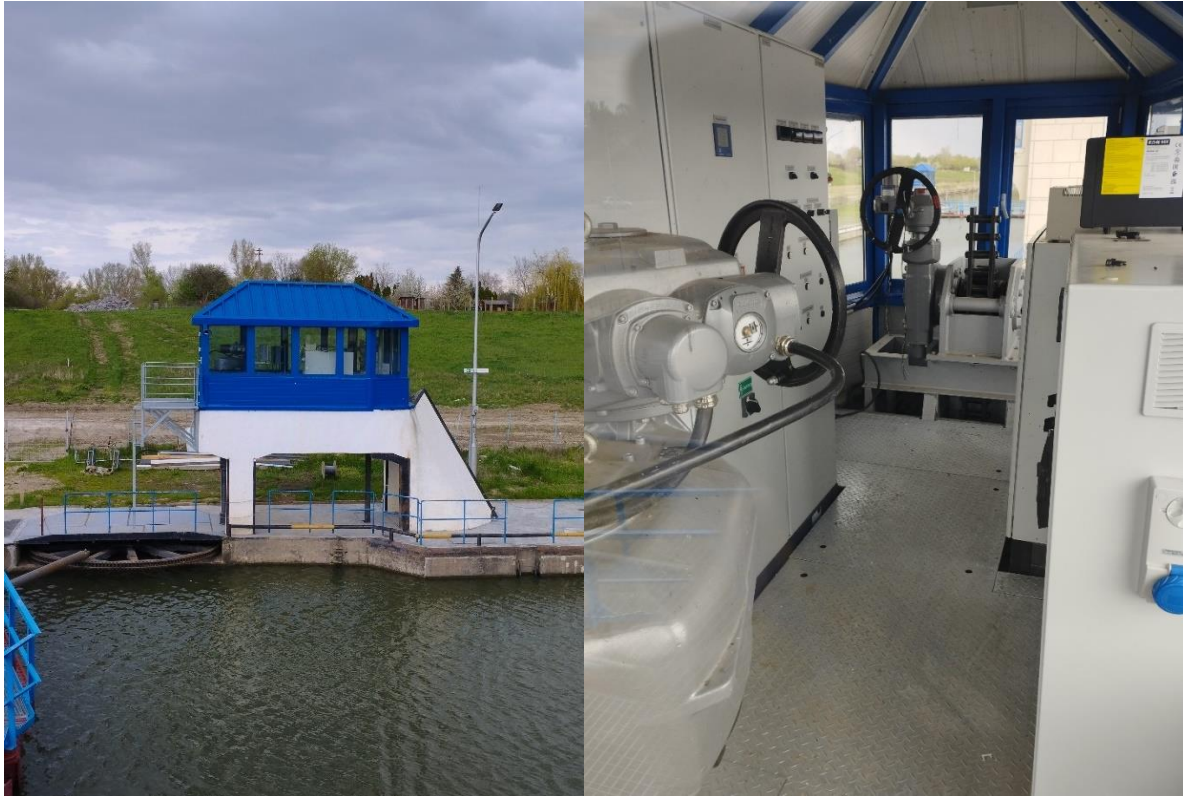
*26. ábra A felújított hajószilip gépház (b) és gépészete (j)*

Ujjáépült a 4 db hajózsilipgépház, acél tartószerkezettel, szendvicspanel burkolással és a kapcsolódó gépészeti és elektromos berendezésekkel együtt (26. ábra).

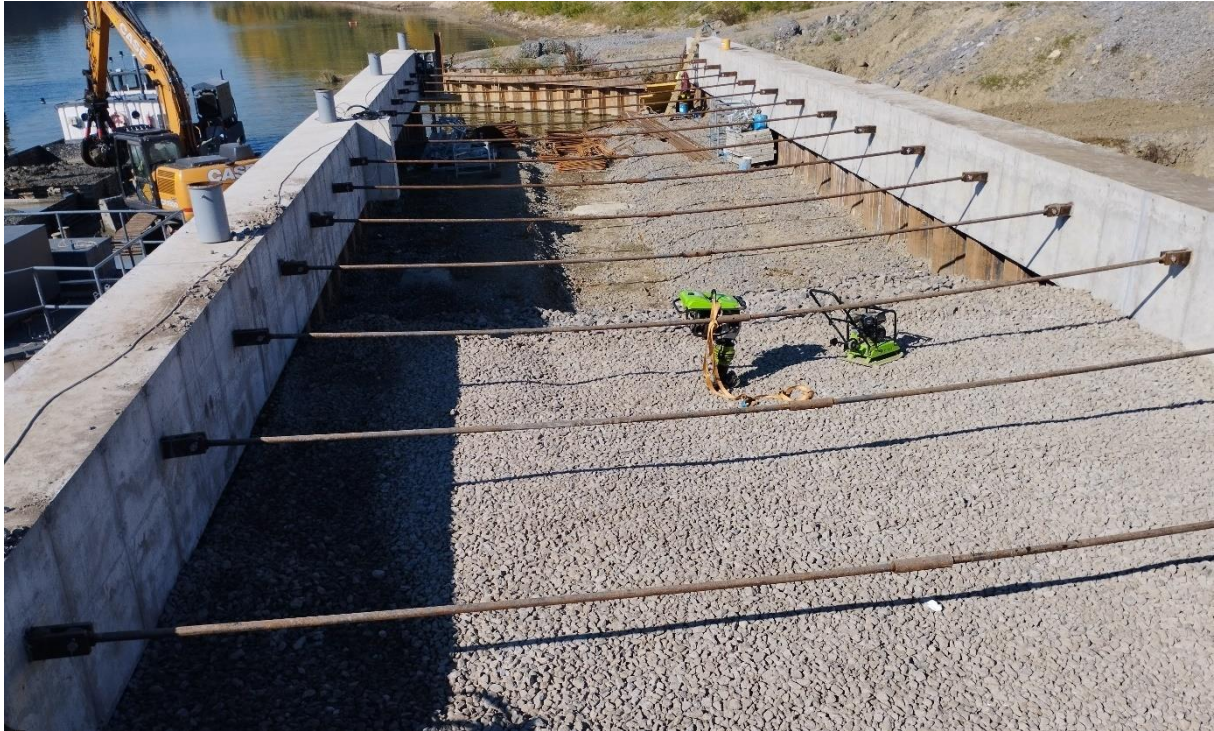
*28. ábra Az alvízi vezetómű építése*

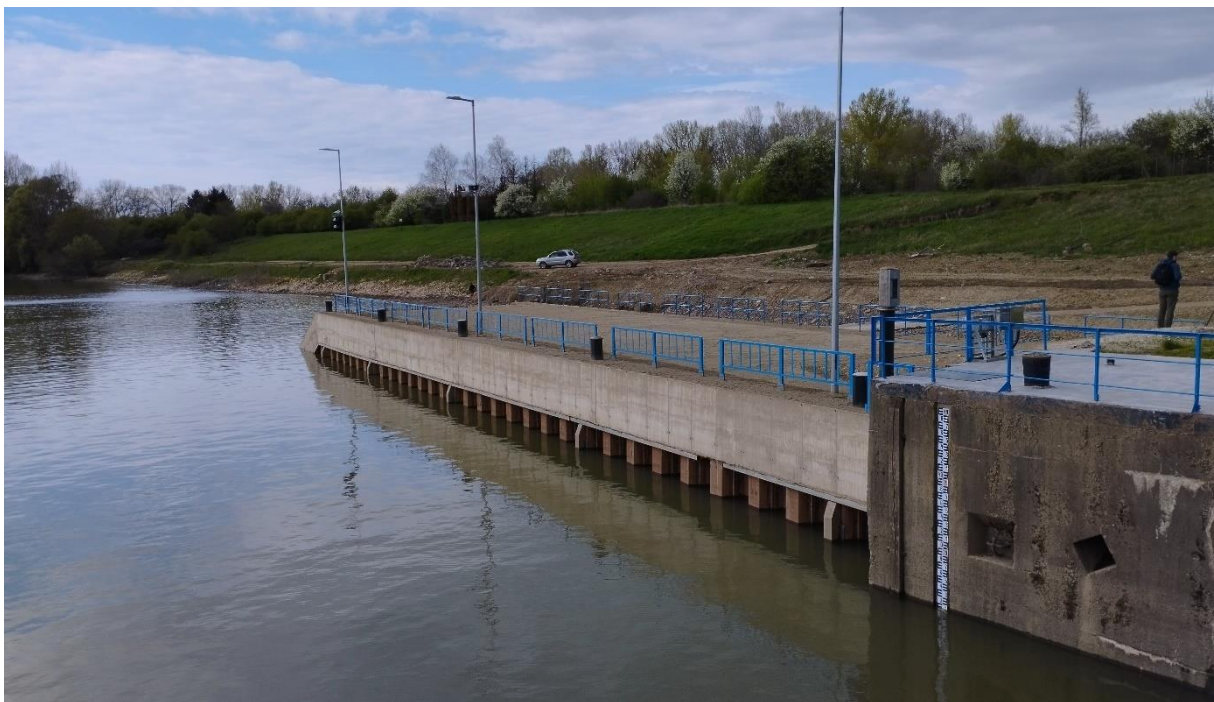
*29. ábra Az új alvízi vezetómű*
