Kis-Balaton Vízvédelmi Rendszer nagyműtárgyainak rekonstrukciója

Kusztor László, Cserépné Szabó Angelika

Nyugat-dunántúli Vízügyi Igazgatóság

Kis-Balaton Üzemmérnökség

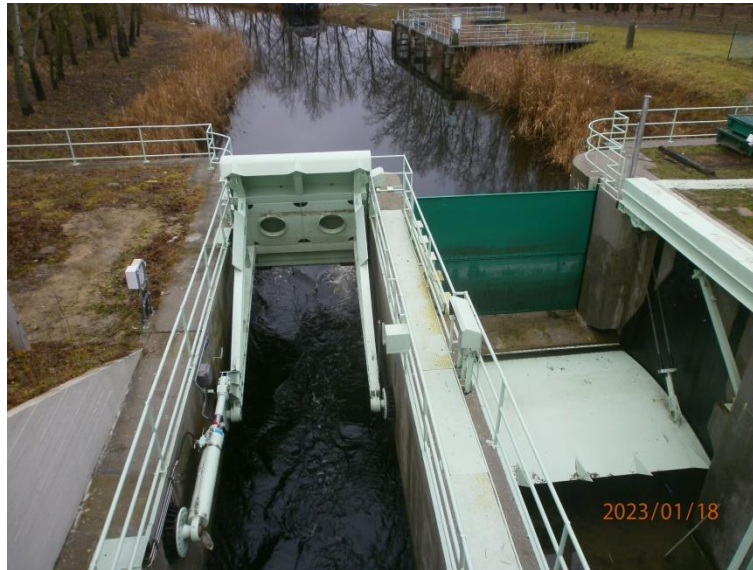
11. ábra - Zsilip

A zsilipek közül a támkapu és a billenőtábla mozgatása hidraulikus rendszerrel történik, a síktábláé pedig közvetlen villamos hajtással. A villamos kezelőszervek a hidraulikus rendszerbe szerelt mágnes szelepeket vezérelnek. A műtárgyon az alábbi hidraulikus működtetésű meglévő zsilipek vannak (11. ábra):

- Billenőtábla
- Támkapu
- Tiltó

Villamos mozgatású zsilip:

- Síktábla

A zsilipműködtetéshez betervezésre került, a technológiai főelosztószekrény ajtaján történő elhelyezéssel, 1 db vezérlő választó kapcsoló, mellyel kiválasztható a kívánt vezérlési helyszín. „Helyi” állásban a főelosztó szekrényen elhelyezett kezelőszervek segítségével vezérelhetők a zsilipek, míg „Elosztó” állásban a műtárgyon telepített kezelőszekrény ajtaján elhelyezett kezelőszervek aktívak. Mindkét helyszínen az 1-1 további üzemmódválasztó kapcsolóval választható ki a működtetni kívánt zsilip. A kiválasztott zsiliphez tartozó nyomógombokkal indítható a nyitás/zárás, vagy a STOP gombbal megállítható a mozgatás.
