Karsztkútjaink állapotfelmérése és annak tanulságai

Szakács Zsuzsánna, Közép-Duna-völgyi Vízügyi Igazgatóság
Kovács Attila Csaba-Szongoth Gábor-Köllő Gergő-Faluvégi Bernadett, Geo-Log Kft.

Azonosító: KEHOP-1.1.0-15-2017-00010

Projekt címe: A Dunántúli-középhegységi karsztvízszint emelkedése okozta jelenségek állapotrögzítése, a várható emelkedés modellezése

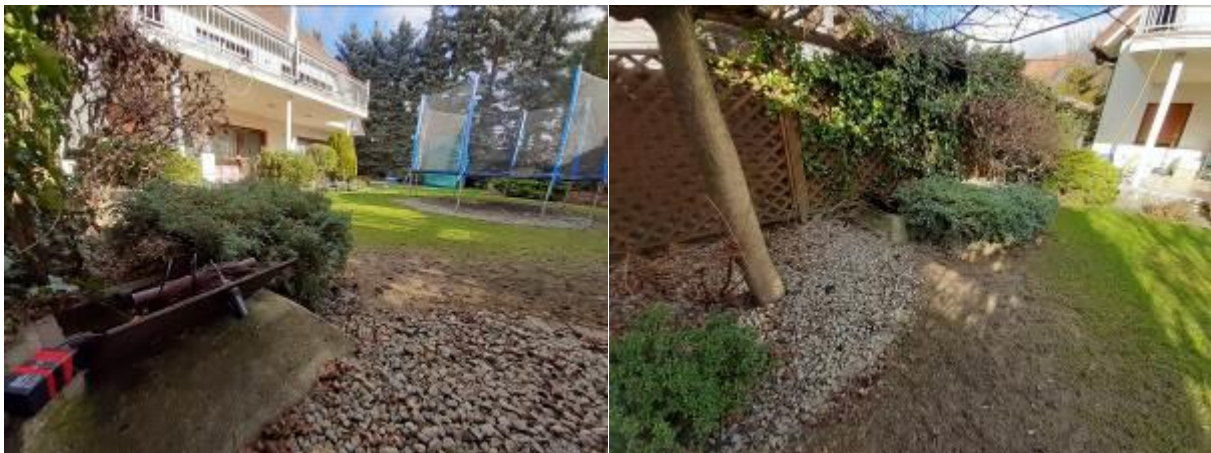
5. ábra

A Solymár-85-ös kút és környezete mérési alkalmasságának felmérése 2021. január 26-án történt meg. A kút a József Attila utca 55. szám alatti telek hátsó részében a családi ház mögött egy kis udvarban helyezkedik el, lásd 5. ábra.

A tulajdonos előzetesen szóban hozzájárult a méréshez, majd a tényleges vizsgálatot megelőzően történt telefonos egyeztetések alapján, amikor a mérés tényleges körülményeit ismertettük a tulajdonossal, a lehetséges kisebb károkozás miatt – csörlő rögzítése, taposás, mert 500 m mélységhez már tekintélyes méretű csörlő és generátor szükséges, vízelvezetés – elzárkózott a méréstől, ezért nem került sor ennek a kútnak a vizsgálatára.

Solymár-85-ös kút helye egy rendezett, de szűk kertben található

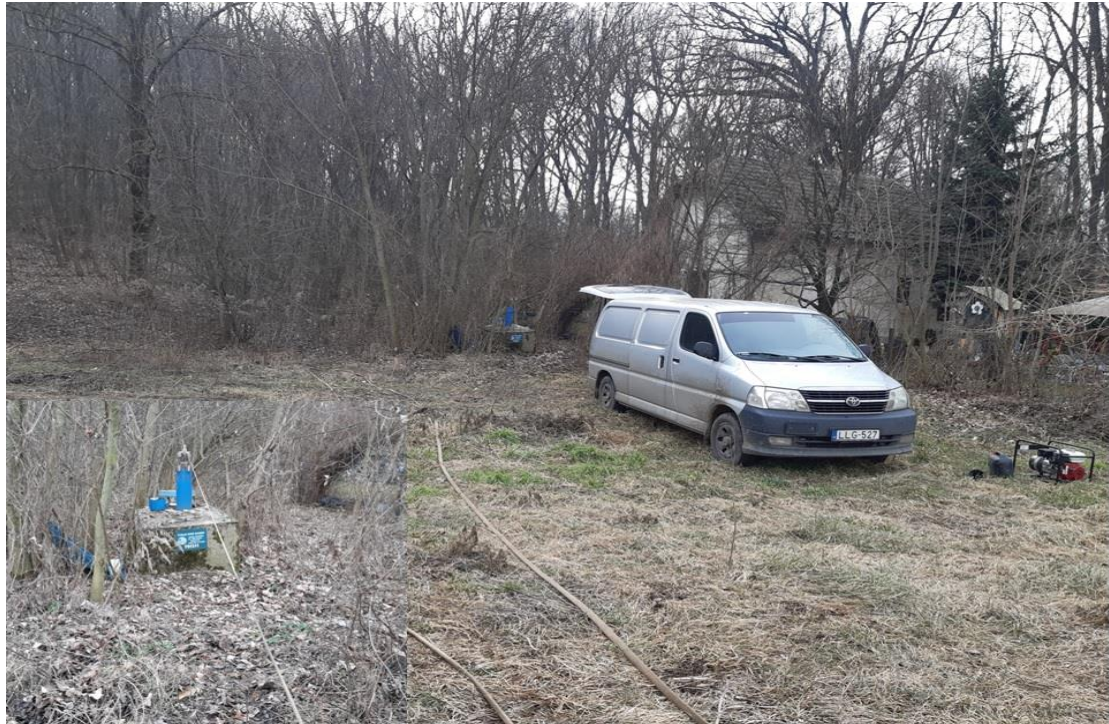
6. ábra

Rendelkezésre állt megfelelő nagyságú terület a kút környezetében, nem gátolták a domborzati viszonyok, és a növényzet sem akadályozta a munkavégzést. Ilyen volt például az **Óbuda-1 (6. ábra), Tinnye** kutak.

Kútvizsgálati mérés az Óbuda-1 kúton

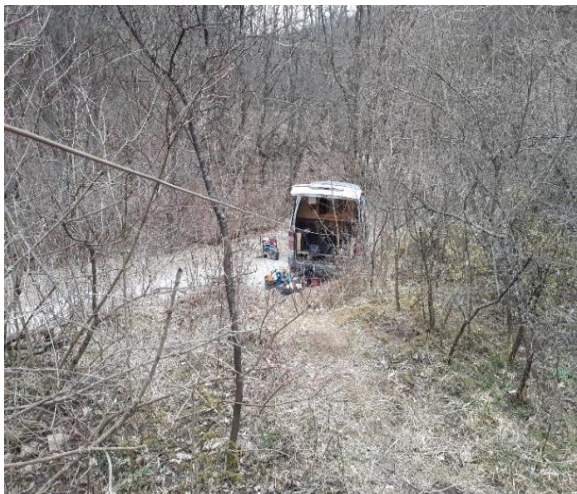
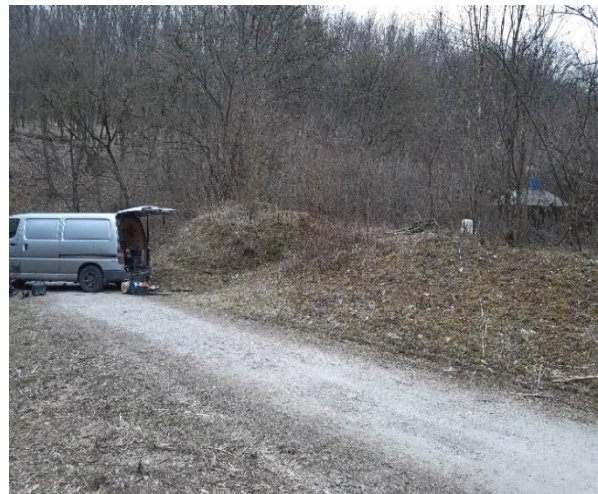
7. ábra

Domborzati nehézségekre, egyenetlen talajviszonyokra jó példa a **szendehelyi kút**, melynek mérése sokkal több időt és erőfeszítést vett igénybe, amint az a 7. ábrán is látszik.

Kútvizsgálati mérés a Szendehely-1 kúton
