Kiskőrös, II/A termálkút létesítése

ZSIKLA RÓBERT

Kiskunsági Víziközmű-Szolgáltató Kft.
Kiskőrösi üzemmérnökség

Pécs, 2019.07.03

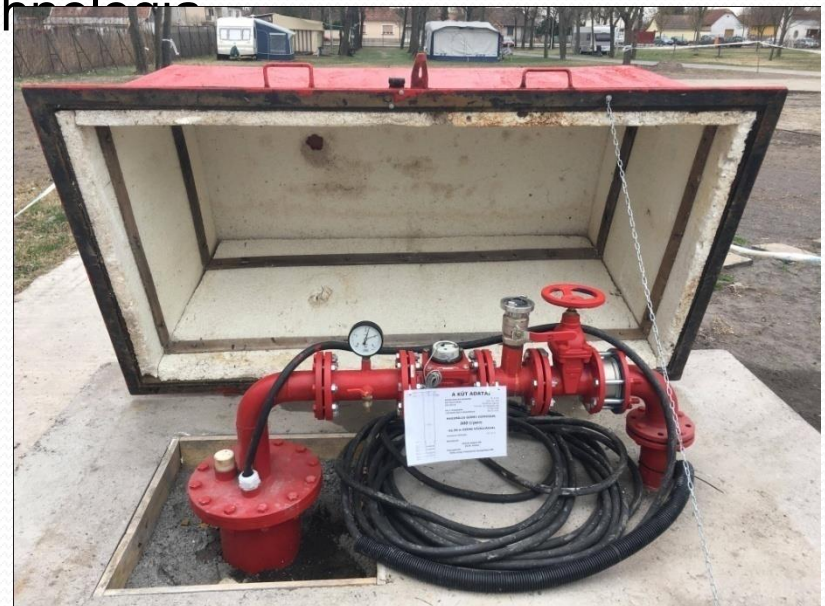
II/A kút csövezése

- Talpmélység: 1005,0 m
- Csövezés:
 - Ø 508,0 mm
 - Ø 355,0 mm
 - Ø 244,5 mm
 - Ø 114,3 mm
- Szűrőzés: 817,0-970,0 m
 - Típus: Johsson
 - Résnyílás: 0,4mm
- Üzemi vízszint: -55,00 m
- Üzemi vízhozam: 320,0 l/min
