Az ÉDUVIZIG 2017. évi halvizsgálati monitoring eredményeinek bemutatása

Keserü Balázs
vízvédelmi referens
ÉDUVIZIG
Győr

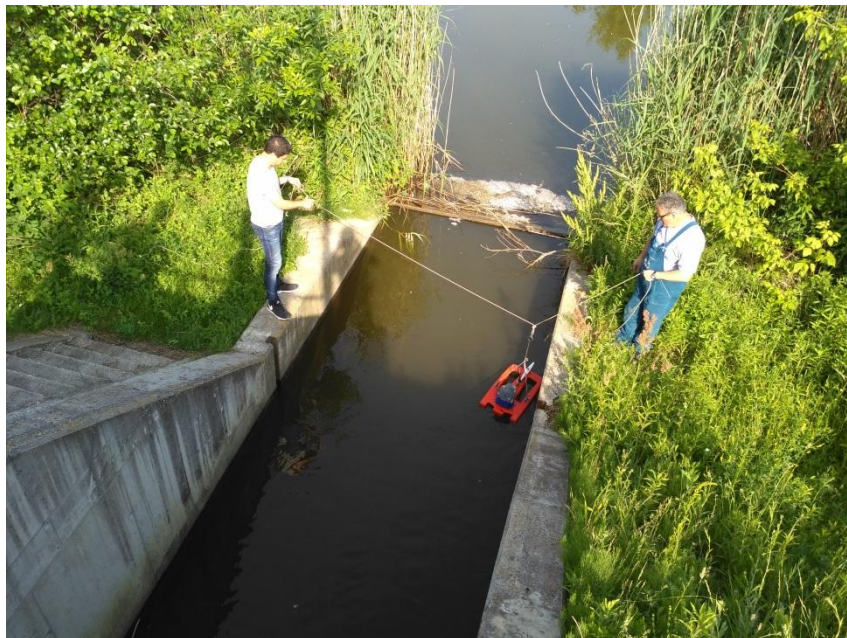
1. sz. kép: Vízhozammérés a Nicki halátjáróban.

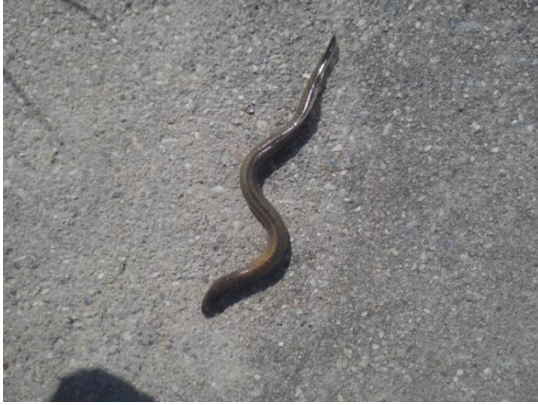
A Nicki halátjáróból a Dunai ingola egy bizonyító erejű példányát sikerült megfognunk. Tudomásunk szerint ez az első példány, amelyet hallépcsőben találtak. Az előkerülés a Halászat c. folyóirat 2017. évi téli számában publikálásra is került.

4. sz. kép: a Nicki halátjáróból előkerült Dunai ingola

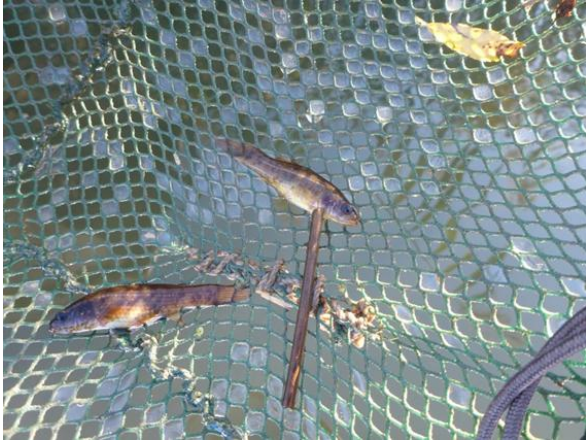
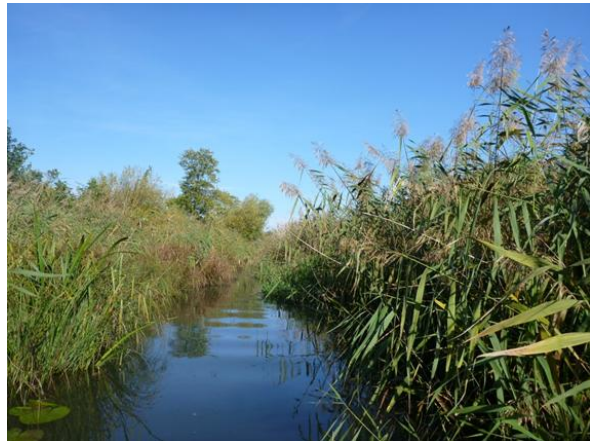
Az Örömkőlaposi csatorna Lápi póc állományára a rehabilitációs beavatkozások negatív hatást nem gyakoroltak, sőt a beavatkozást megelőző időszakhoz képest egyedszámuk nőtt és több korosztályból is sikerült egyedeket fognunk 13 példányt, azaz állománya stabil, önfenntartó és fejlődő képes. A beavatkozást megelőző időszak vizsgálatának vizsgált szakaszhosszának kb. felén végeztük el a halászatot és már e fél szakaszhosszon is a fent leírt eredményt rögzítettük. A vizsgálati helyszín másik felén a FHNP Ig. végzett halászatot és azon a szakaszon is hasonló eredményre jutottak mint

5-6. sz. kép Lápi pócok az Örömkőlaposi csatornából sz. kép Örömkőlaposi csatorna

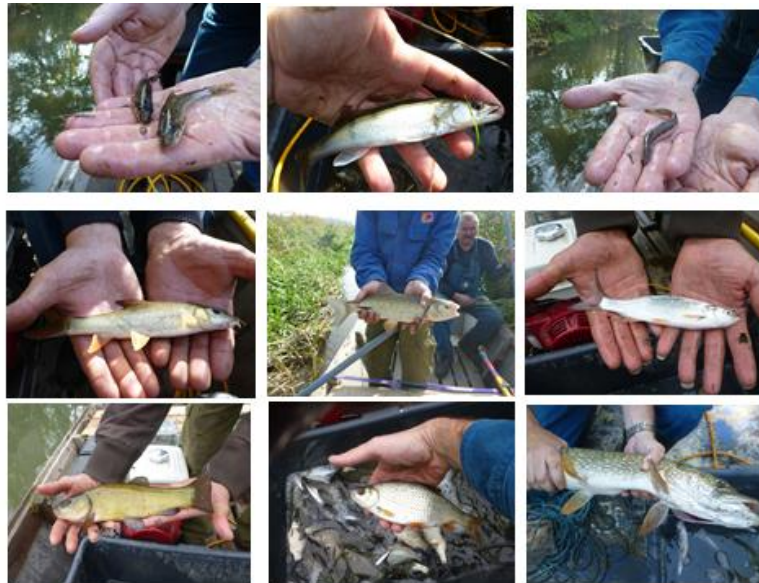
9. sz. kép: Néhány hal a fogott fajok közül fajok

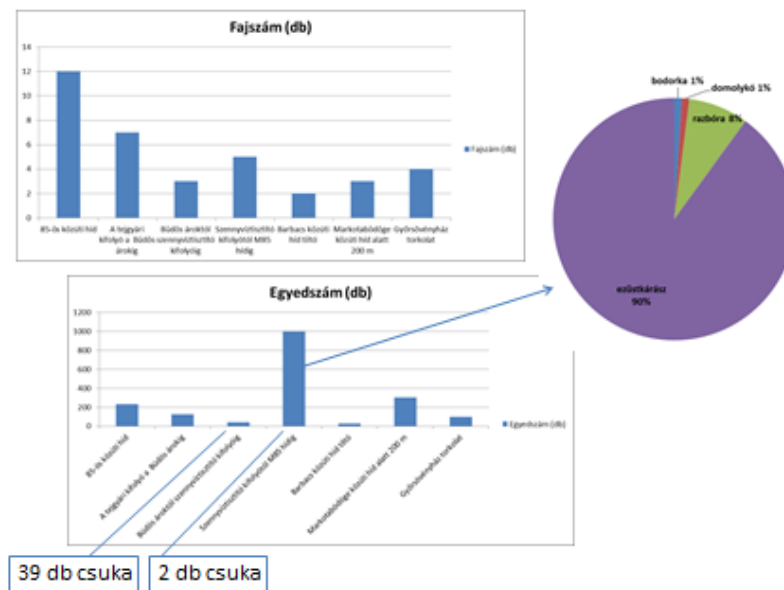
1. ábra

Ezüstkárász ivadék korosztálya. A táplálékhalak ilyen mennyisége koncentrált a csukák populációját a szennyvízkifolyó feletti szakaszra, viszont a szennyvízkifolyó rossz vízminősége miatt azok csak a fellett voltak megtalálhatóak. A Barbacsi tiltó feletti szakaszon a meder olyan mértékben feliszapolódott és olyan gyakoriak a kedvezőtlen vízminőségi helyzetek, hogy azt tulajdonképpen halmentesnek találtuk. Markotabödögei szakaszon nagymennyiségű ezüstkárászon kívül, csak néhány Vörösszárnyú keszeg (*Scardinius erythrophthalmus*) (2-3 db) került elő. Még a torkolatban, Györsövényházánál is csak alacsony egyed és fajszám volt található.

Keszeg ér halfaj és egyedszám alakulása Csorna alatt
