# MVM ME ZRT BÜKKÁBRÁNYI BÁNYAÜZEM REGIONÁLIS VÍZSZINTÉSZLELŐ RENDSZERÉNEK BEMUTATÁSA

**Tóth Katalin, Hernádi Béla**

MVM ME ZRT, Bükkábrányi Bányáüzem

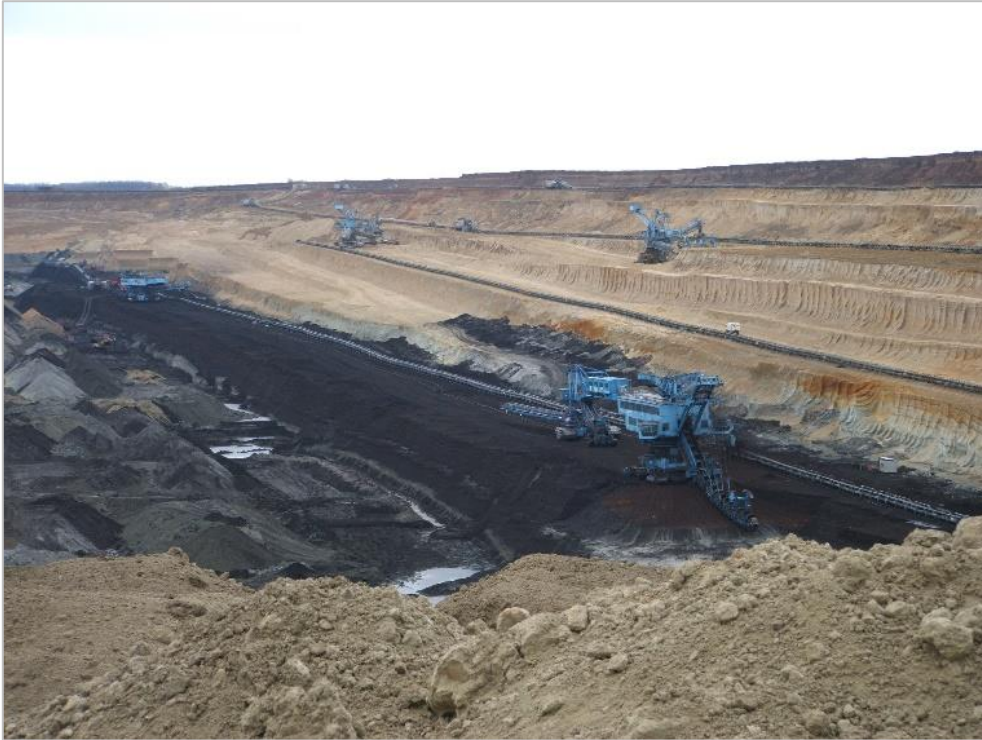
**1. kép: Bükkábrányi Bánya látképe**  
(forrás: saját fotó)

A külszíni bányászati technológia során a nyitott bányagödör egyik oldalán a meddő letermelése, a letermelt részen pedig a visszatöltés, az ún. hányóképzés (1.kép) történik. Ez a technológia megköveteli a megfelelő víztelenítést, hiszen a legnagyobb veszélyt a rézsű- illetve a hányócsúszás, valamint a hidraulikus talajtörés jelenti.

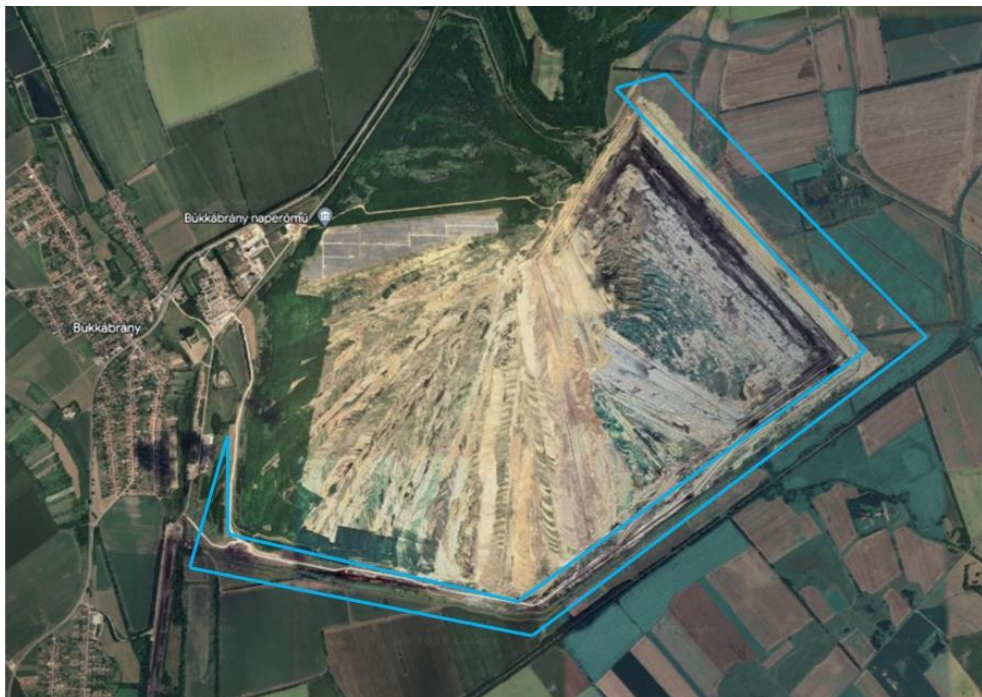
**3. ábra: Elővíztelenítés területe**  
(forrás: Google térkép)

- **Elővíztelenítés:** a biztonságos termelés érdekében a művelt legalsó széntelep fölötti vízadó rétegek víztelenítése és a fekü alatti vízadó réteg feszültségmentesítése haladó kútsorral, hároméves előretartással (3. ábra). Fő elemei: ejtő- és határvédő kutak, figyelő kútcsoportok (4. ábra).
- **Nyíltvíztartás:** a bányagödörben összegyűlő csapadékvíz és csurgalékvíz kiemelése zagyszivattyúk segítségével a terepszintre.

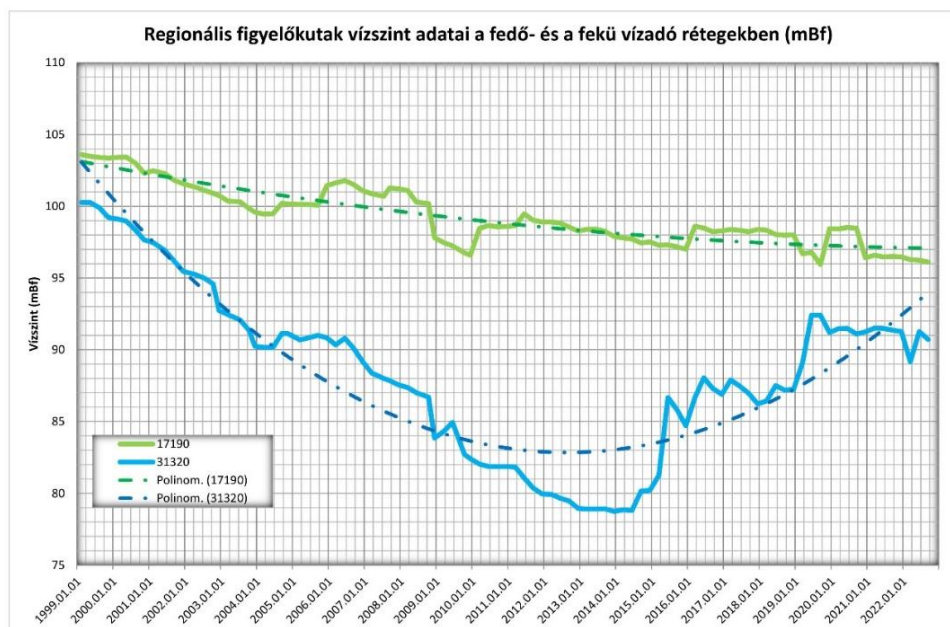
A figyelőkutakban a vízszintek mérése a bányászati termelés kezdte óta folyamatosan történik. A mért vízszint adatokból készült, alábbi 1.grafikon 1999-2022 között, a területre jellemző és a bányászat során érintett két fő vízadó réteg, a fedő vízadó (17190) és a fekü vízadó (31320) változásait szemlélteti.

1. grafikon: Monitoring kutak vízszint adatai  
(1999-2022) (forrás: BTEO)

A grafikonon látható jelentős vízszint csökkenést 2010-2014 között a szivattyúzott kutak számának növekedéséből eredő termelt vízmennyiség növekedés okozta, melyet a lignittermelés volumenének növekedése követelt meg. Mely a fekü vízadóban (31320, a legalsó művelt

lignittelep alatti vízadó réteg) jelentősen mutatkozott meg, míg a fedő vízadóban (17190, a művelő legfelső lignittelep feletti vízadó réteg )nem figyelhető meg .

Ennek oka, hogy a területen a 31320 vízadó mindenhol jelen van, a bánya haladási irányában fokozatosan keskenyedik el és a fekéje emelkedik. A másik, 1790 vízadó viszont kiékelődött, néhol még megtaláljuk, de nem alkot összefüggő réteget.

Az előzőekben leírtak és az 1.grafikon alapján elmondható, hogy ebben az időszakban a kitermelt rétegvíz mennyiség hatására a vízszintek a fő vízadóban (31320) jelentősen csökkentek.

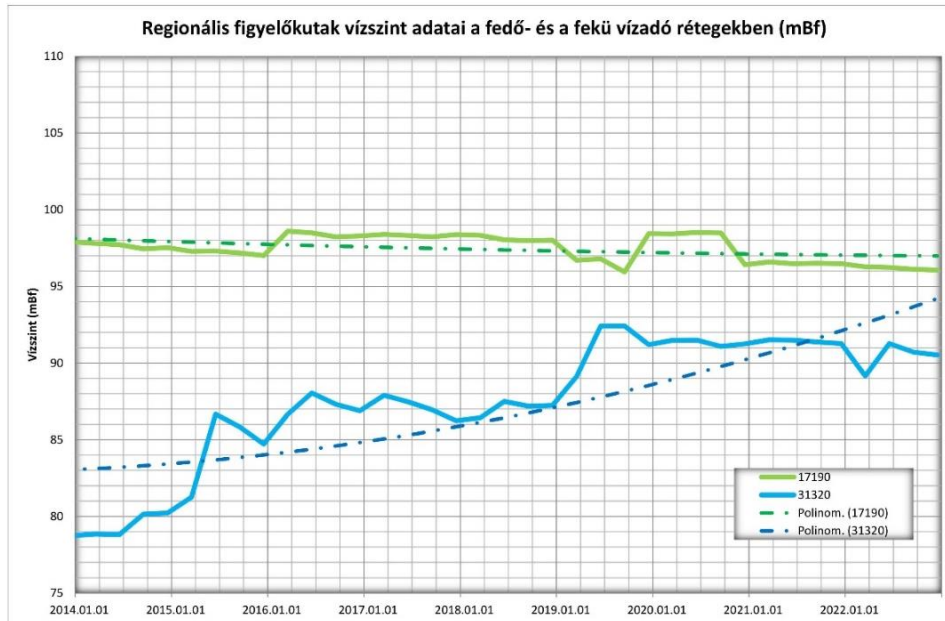
2015-2021 közötti időszakban a vízadókban kialakuló vízszinteket az alábbi 2. grafikon mutatja be.

2. grafikon: Monitoring kutak vízszint adatai 2014-2022 között  
(forrás: BTEO)

A térképen és a grafikonokon jól látható, hogy a vizsgált időszakban vízszintváltozás trendjét az emelkedés jellemzi a vizsgált területen. Ez az alábbiaknak tudható be:
