A Tisza Tiszaug – Csongrád szakaszának nagyvízi modellkísérleti vizsgálata 1. rész: Tiszaug

A Tisza Tiszaug – Csongrád közötti szakaszának nagyvízi modellje a **VIZITERV Environ Kft.** megbízásából, a „**VTT Hullámtér rendezése a Közép-Tiszán elnevezésű, KEHOP-1.4.0-15-2015-00014 azonosító számú projekt**” keretében készült el. A vizsgálni kívánt szakaszt a Vízmérleg Kft. két részletben, Tiszakürt- Tiszaug és Tiszaug-Csongrád szakaszokra bontva tudta elkészíteni. A modellkísérleti vizsgálathoz szükséges alapadatokat a Közép-Tisza-vidéki Vízügyi Igazgatóság bocsátotta rendelkezésre a már felépített Hec_RAS modell adataival. (Dr. Kovács Sándor). A modellek a dunaszigeti Természetvédelmi és Vízügyi Egyeztető Központ modellkísérleti telepén, a 40*9 m-es modell-lárában készültek el M=1:500/100 torzított méretarányban.

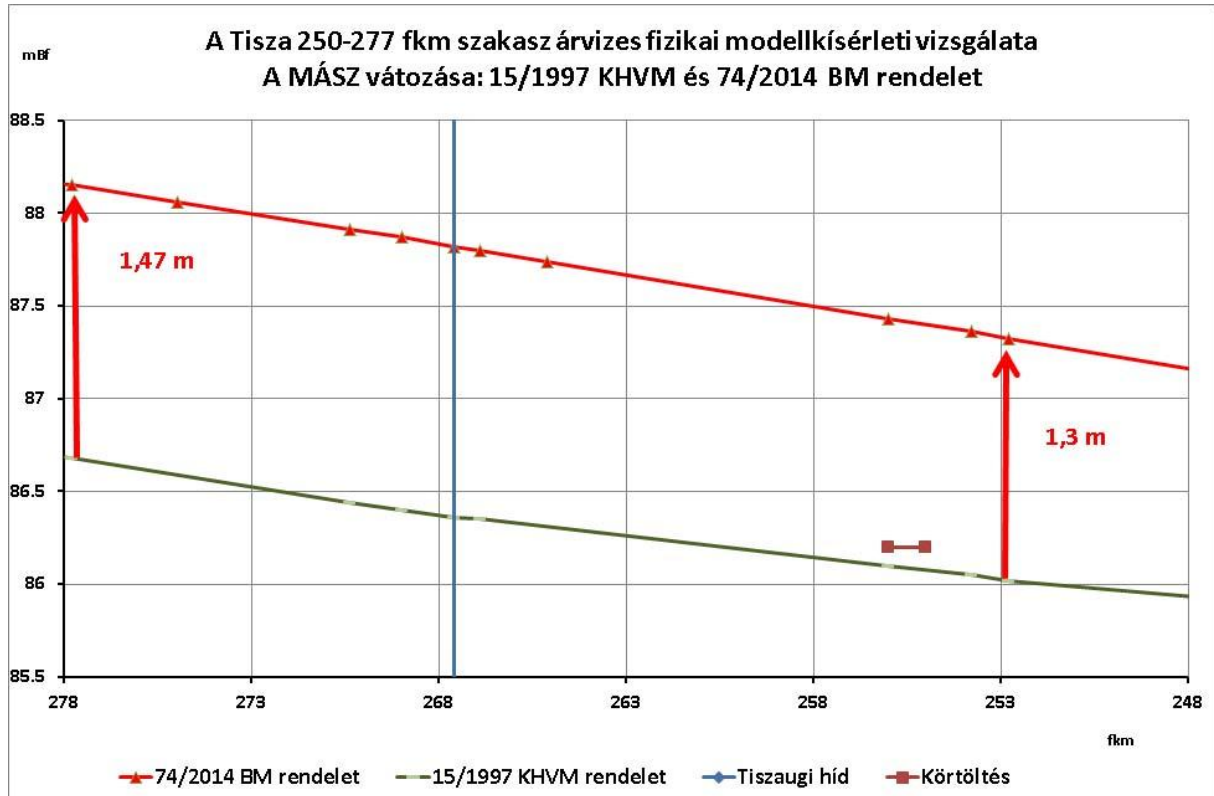
1 ábra: A mértékadó árvízszintek változása a vizsgált területen

A Tisza 262,5- 277,5 fkm szelvény között az árvízszintek megemelkedtek. Ezért fizikai modellkísérletekkel kellett tisztázni a vízszintemelkedés okát, a tervezett beavatkozások várható hatását és megvizsgálni a további árvízszint csökkentés lehetőségét.

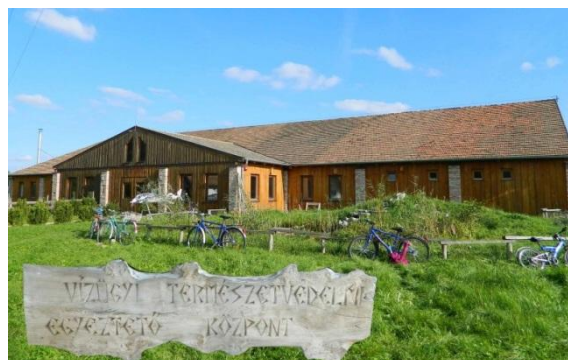
1 kép: A dunaszigeti modellkísérleti telep

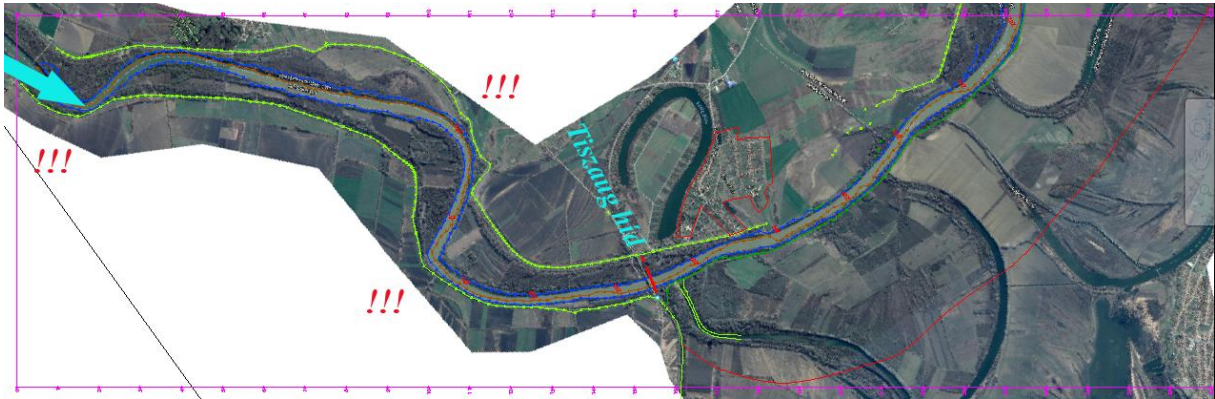
2 kép: A tiszauagi modell vázlatja

Az első modell a Tisza 277,7 – 262,5 fkm szakaszok között 152 db keresztaszelvény segítségével készült el.

Mint az a fenti képen is látszik, a Tisza hullámtere Tiszaug felett keskeny, jellemzően 600 m körüli, míg a híd alatt több kilométer széles. A híd feletti szakaszon a folyó három helyen is túljelelt kanyarral jelentősen megközelítette a töltést.

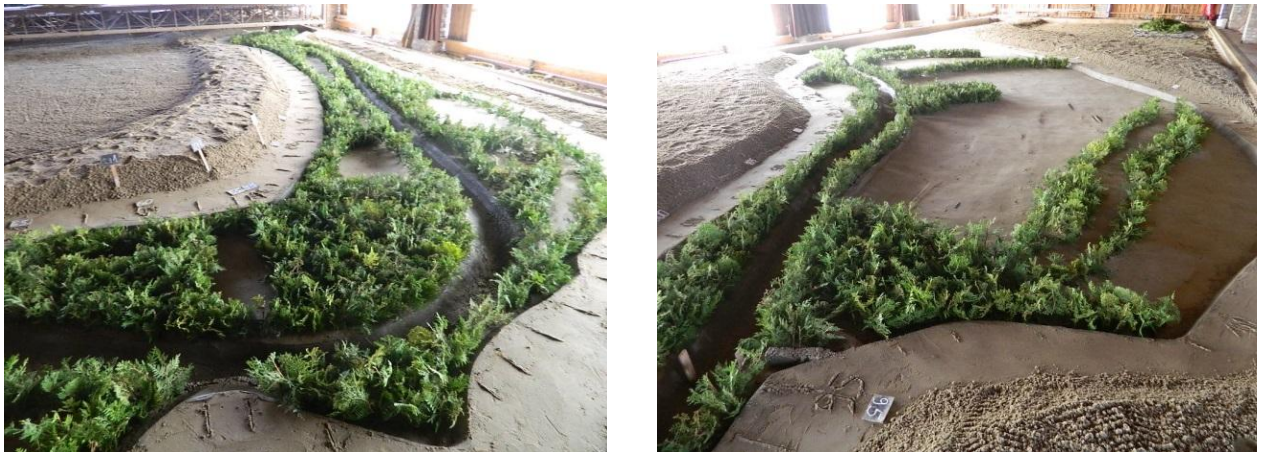
3 – 4 kép: Balra a híd feletti, jobbra a híd alatti szakasz a modellbe beépítve

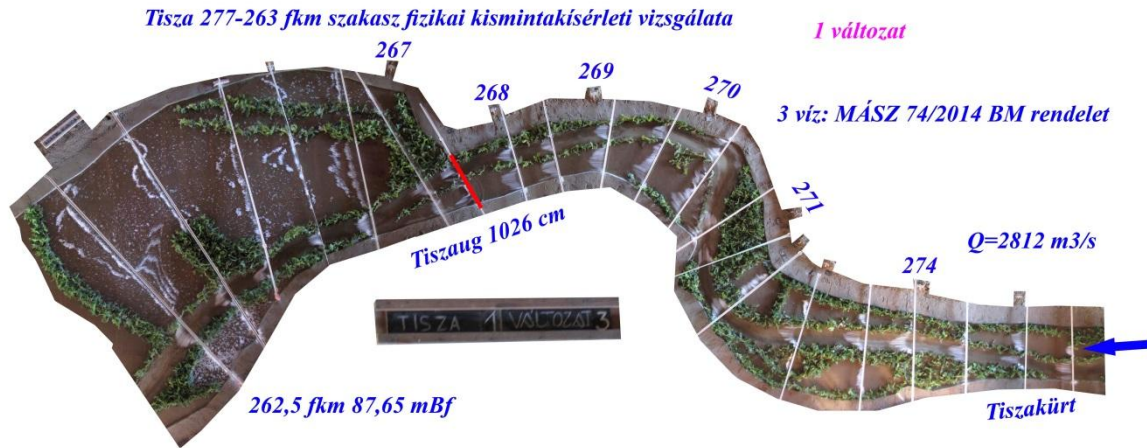
7 kép: Az 1 változat vizsgálata során rögzített áramkép

A híd feletti tisztítás hatására kirajzolódott egy levonulási sáv a 270 fkm szelvény környezetében, de a bal parti tisztítás és vápa kialakítás, bár csökkentette a vízszinteket, két okból nem hozta meg a remélt eredményt. Egyrészt a tisztítást keresztezte a hidra vezető töltés, melynek nyílása elégtelen volt az érkező vízhozamhoz viszonyítva, másrészt a kanyarulati viszonyoknak köszönhetően a bal parti hullámtér a híd alatt 1 km-el már egy keskeny sávra szűkül, tehát a hullámtérre kiléptetett víz továbbvezetése nem megoldott.

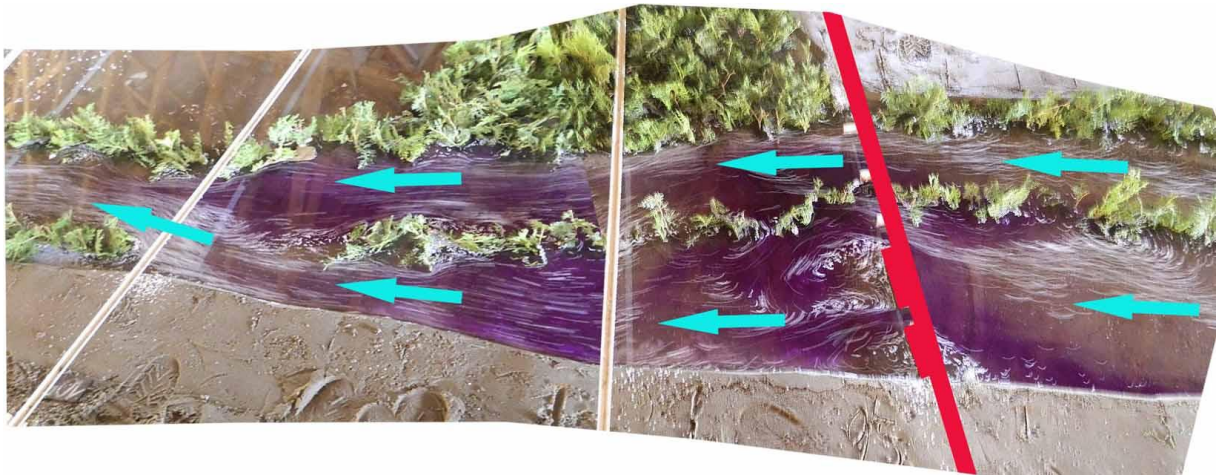
8 kép: a hídszelvény környezetében kialakult áramlási viszonyok

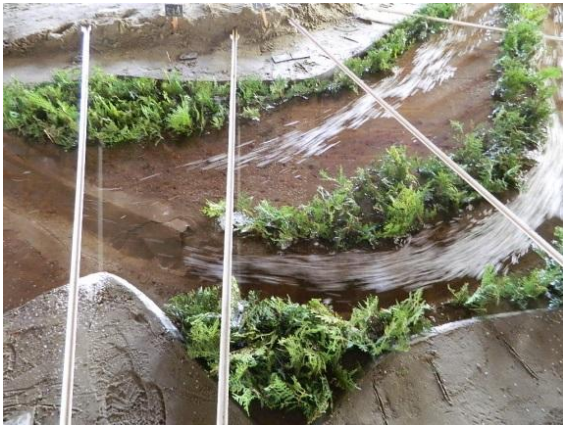
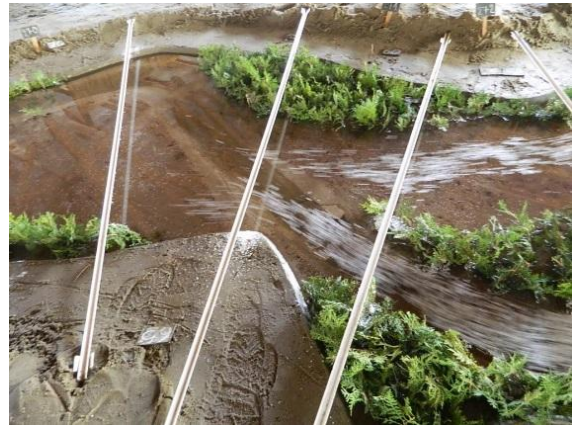
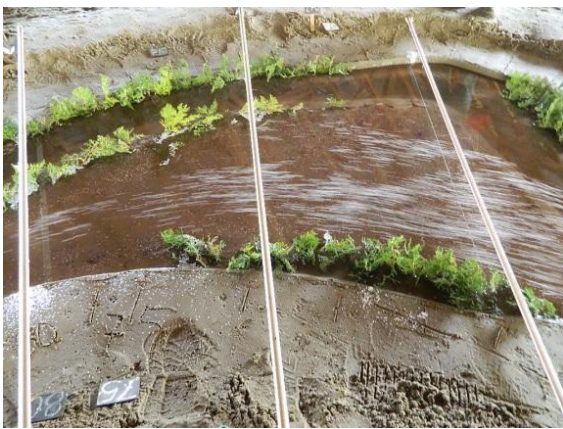
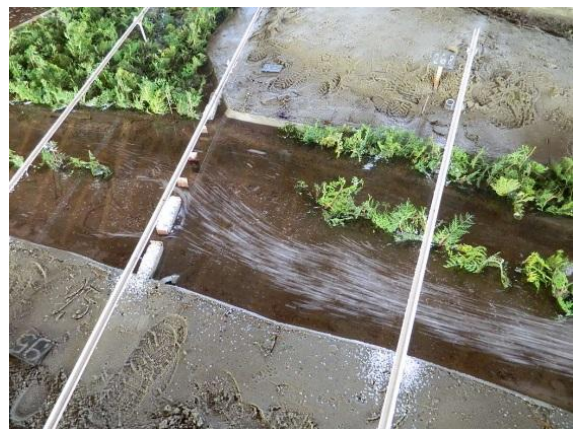
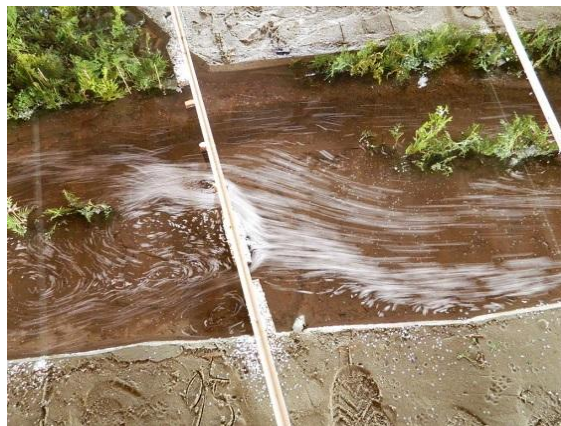
10 – 14 kép: a 2 változat vizsgálata során rögzített áramképek

A felső szakaszon a levonulási sávok kedvezőek voltak, a vízszint a híd felett csökkent, de a hídszelvény továbbra is visszaduzzasztott.

A vizsgálat egyértelművé tette, hogy a hídszelvény alatt kell nagyobb lehetőséget biztosítani a folyónak, hogy vagy be tudja fogadni a bal parti hullámtérről visszatérő vizet, vagy annak továbbvezetése biztosított legyen. A bal parton a víz továbbvezetése lehetetlen, hiszen ehhez át kellene építeni a hidat valamint át kellene helyezni hosszabb szakaszon a töltést, hiszen a híd alatt a bal parti hullámtér gyakorlatilag megszűnik. Ugyanakkor a jobb parton több kilométer széles öblözet található. Megnyitása esetén a mederben érkező vízhozam egy része kilépve a jobb parti hullámtérre helyet biztosíthat a bal parti hullámtérről érkező víz számára.

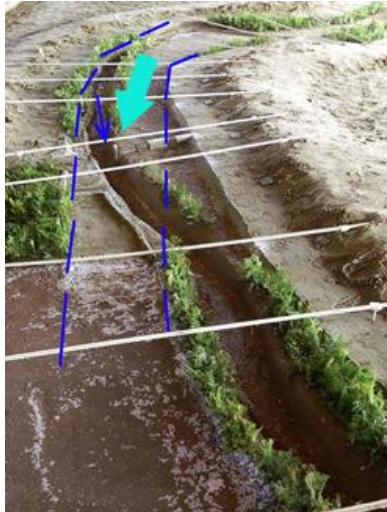
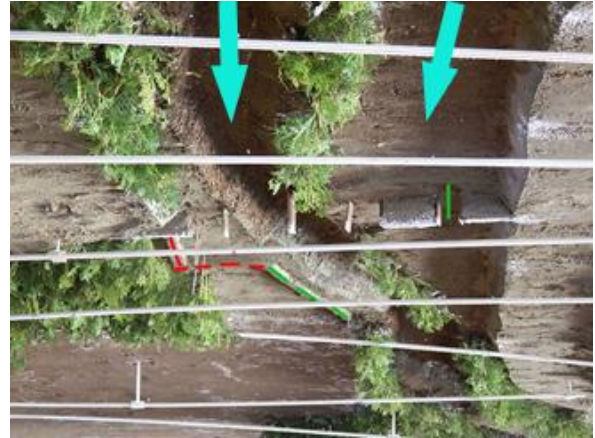
15 – 16 kép: A hídszelvény környezetének átalakítása

A következő lépésben elvégeztük a híd alatti tisztítást, a nyárigátat áthelyeztük és az engedélyezett szintre bontottuk vissza. A vízszintek jelentősen csökkentek most már a hídszelvényben is.

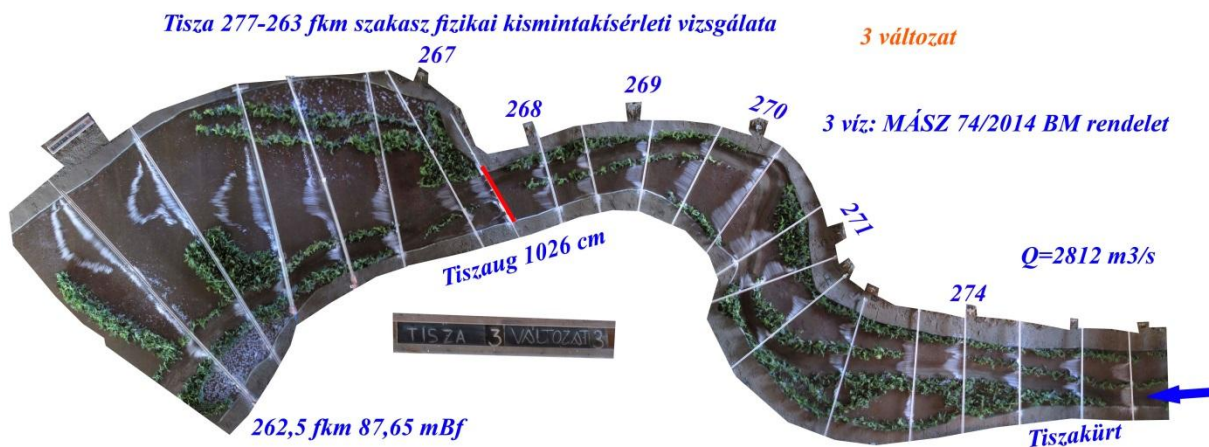
17 kép: A kialakult áramkép

A vizsgálat rámutatott arra, hogy a hídszelvényben és felette a híd alatt található jobb parti nyárigát áthelyezése és koronaszintjének csökkentése hatékonyan csökkenti az árvízszinteket. A híd környezetében végzett beavatkozások a teljes modellezett szakaszra hatással voltak.

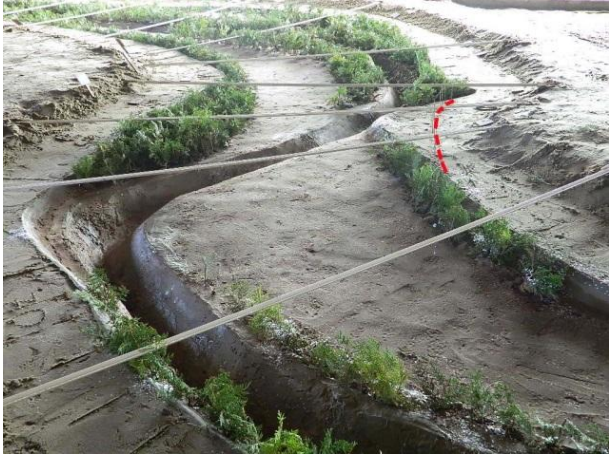
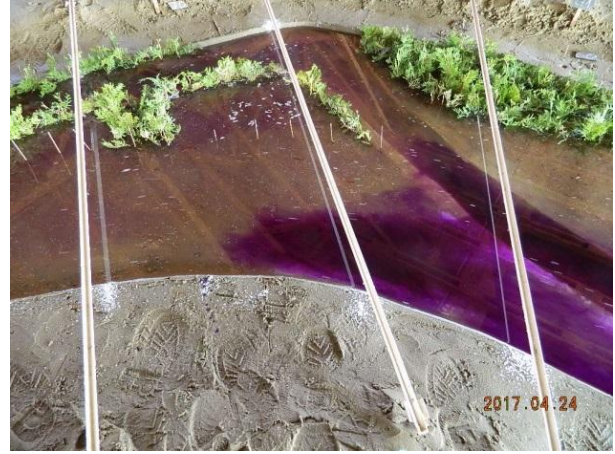
19 -20 kép: A javasolt töltésáthelyezés és a hatására kialakult áramkép

Az áramképek rámutattak arra, hogy egy szakaszon célszerű lenne a töltést is áthelyezni, mert azt támadta a víz.

A töltésáthelyezés segítette a víz kilépését a mederből, ahol helyet kellett biztosítani a jobb parti hullámtérről visszalépő víznek.

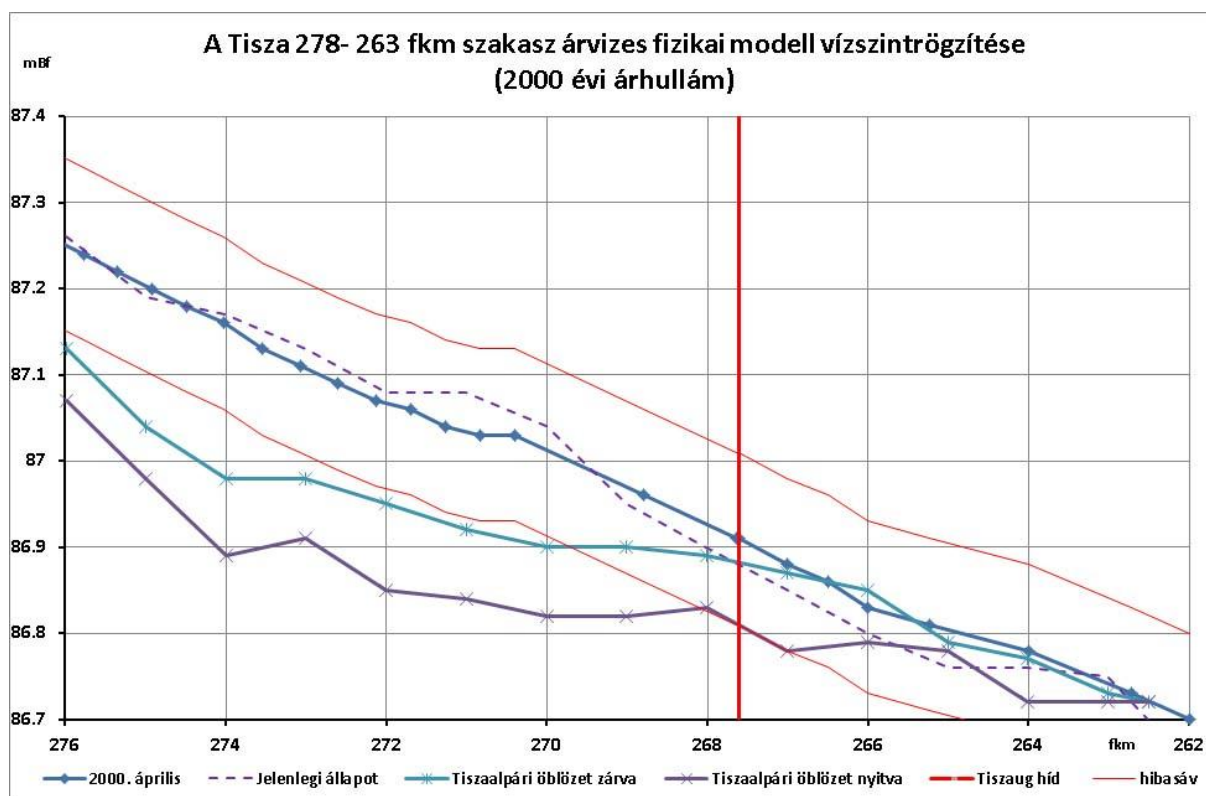
2 ábra: A Tiszaalpári öblözet megnyitásának hatása

Végül ellenőriztük, hogy valóban szükség van-e a Tiszaalpári öblözet megnyitására, vagy a felső szakaszon elvégzett beavatkozások hatékonyak anélkül is.
