## A Tisza Tiszaug – Csongrád szakaszának nagyvízi modellkísérleti vizsgálata 2. rész: Csongrádi körtöltés

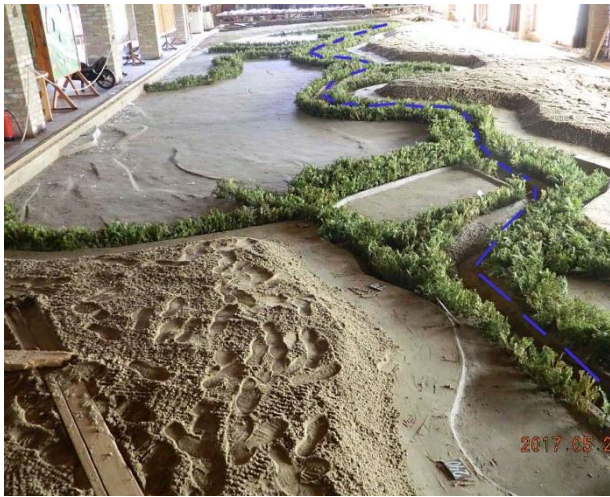
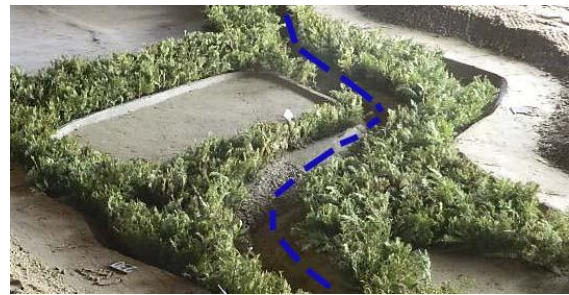
2-3 kép: Az elkészült modell

A modellbe nem tudtuk beépíteni a teljes jobb parti hullámteret, mivel szélessége 4 – 6 km között változott, csak azt a területet, melyet a feltételezések szerint a víz igénybe vesz. A folyót kék vonallal jelöltük, látható, hogy a bal parti töltés közelében kanyarog.

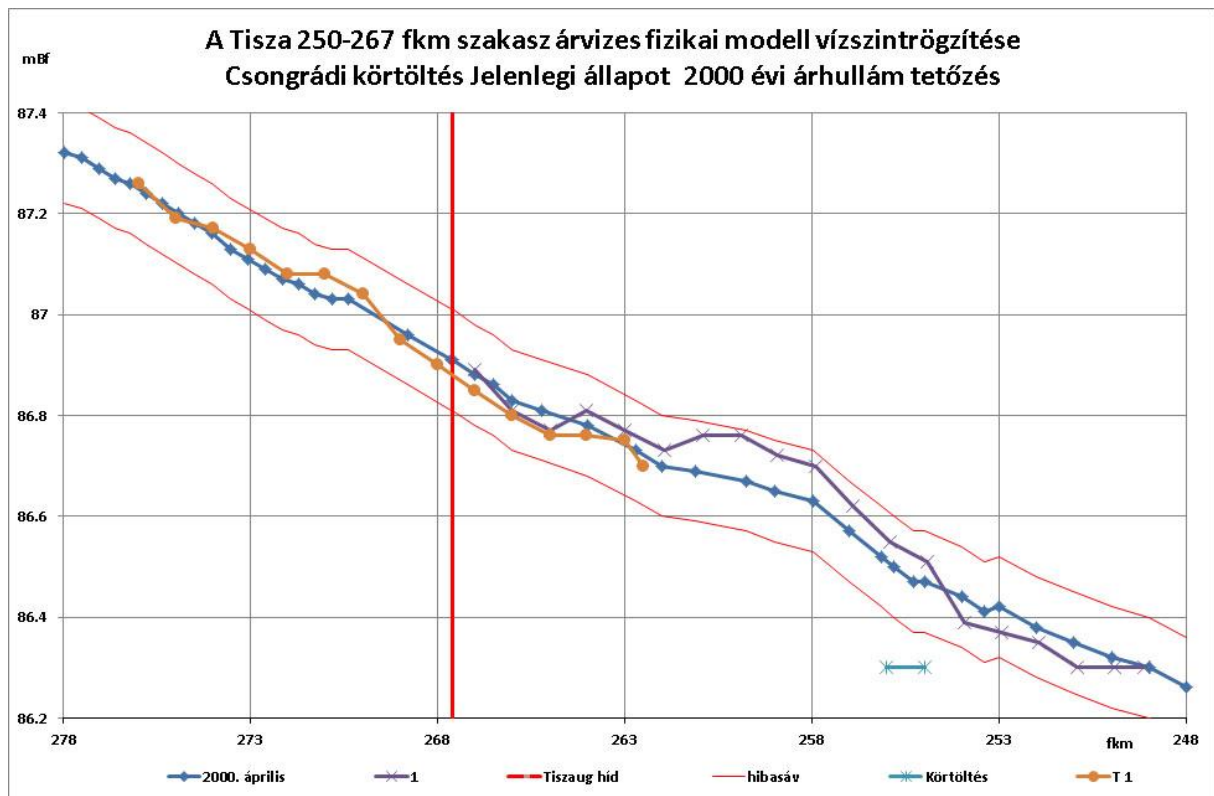
1 ábra: Vízszintrögzítés a jelenlegi állapotban a két modellben.

Az 1. ábrán látható, hogy hibahatáron belüli visszaduzzasztást a kanyargós folyószakasz okozott.

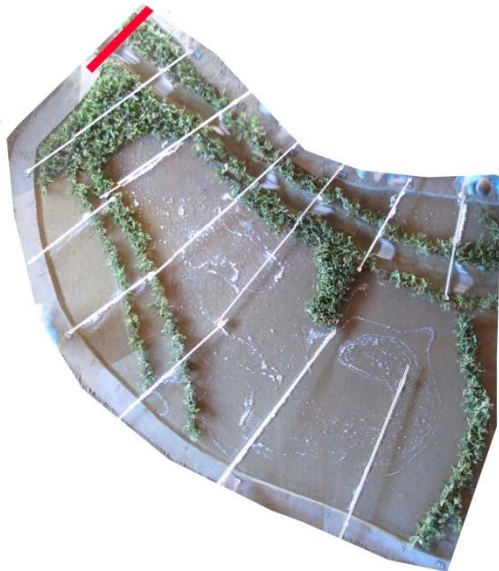
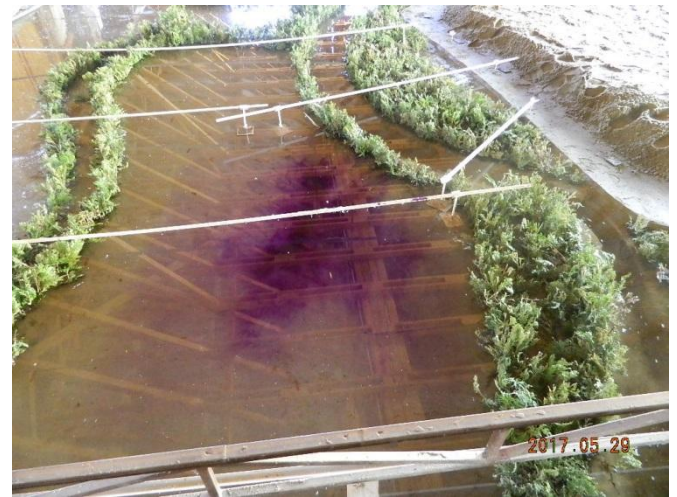
5 – 6 kép: Áramképek a jelenlegi állapot vizsgálata során

A tiszaugi híd alatt a jobb parton az engedélyezett szintnél magasabb nyárigát és 1 km hosszban gyalogakáccal fertőzött erdő található, melynek vízátbocsátó képessége gyenge. Ez foghatja meg az árvizet. Mivel a víz nem tudja igénybe venni a jobb parti hullámteret, árhullámok idején a mederben nagy sebességek alakulnak ki, hiszen a folyó ezen a szakaszon közel egyenes, a víz a medret csak iránytöréssel tudná otthagyni. A nyárigát felett csak az első jelentősebb kanyarnál bukik át egy kevés víz, ahol az éles kanyart nehezebb követni, mint kilépni az érdesebb hullámtérre. De a vízmozgást a nyárigát és a partot szegélyező növényzet gátolja, a víz döntő hányada tehát kénytelen követni a meglehetősen kanyargós medret. A körtöltés területére szintén alig jut be a magas nyárigát és a növényzet miatt. A körtöltésen belül a víz csak forgott, érdemi vízszállítás nem volt.

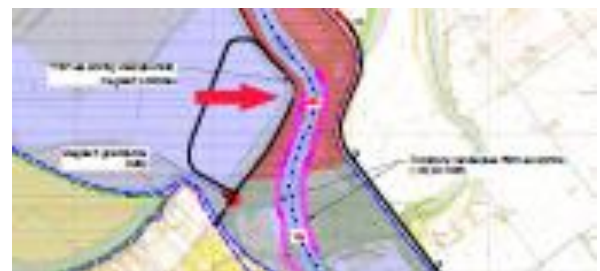
7 – 8 kép: Balra: áramlási viszonyok a körtöltés környezetében, jobbra a tervezett beavatkozás

Az a kevés víz, ami a hullámtérre kilépett, a körtöltésre vezető úton átbukva, a jobb parti töltés előtt jutott vissza a mederbe. A körtöltés jelentősen visszaduzzasztott, de alatta már visszaduzzasztást nem tapasztaltunk. A látottak alapján teljesen érthetőnek tűnt, hogy a meder tetőponti szelvényével szemben a körtöltés megbontásával és a folyó bal parti hullámterének

tisztításával kívánták az árvízszinteket csökkenteni. A vizsgálat azonban arra is rámutatott, hogy a jobb parti hullámtéren érkező víz a körtöltés és a jobb parti töltés között térne vissza a mederbe, tehát erre is érdemes lenne utat nyitni.

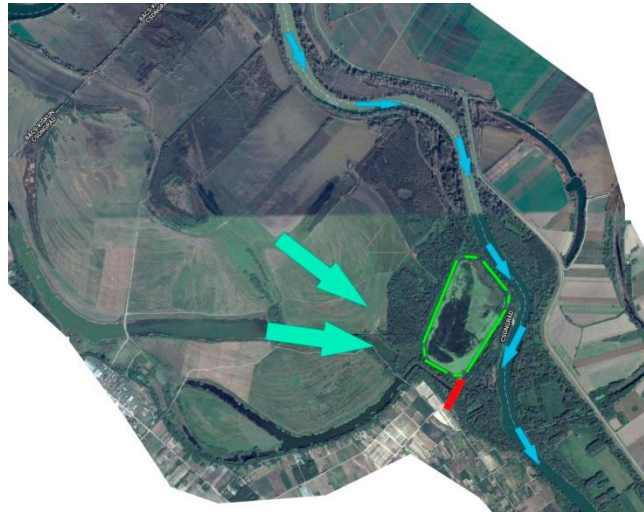
12 kép: Egy feltételezett áramlási irány

Ekkor kezdtem el gondolkodni azon, hogy költséget nem kímélve miért nem építették rá a körtöltést a magaspartra. Ez 500 m hosszú többlet-töltést jelent és a bejáróút kialakítását, amit megspórolhattak volna. Az áramképeket figyelve azonban úgy gondolom, hogy elődeink, talán tapasztalataik alapján, számoltak a tiszalpári hullámtér jelentős vízszállításával és az onnan érkező víz visszavezetését itt oldották volna meg. A körtöltés felett a mederbe ugyanis egyrészt az áramlási viszonyok miatt nem lehetett visszavezetni a vizet, másrészt a meder kanyargóssága jelentős visszaduzzasztást okozott volna. A fentiek alapján feltételezem, hogy a bejáróút (a képen pirossal jelölve) a tervezett építés ideje alatt nem csak közlekedési célokat szolgált, hanem egy esetleges jelentősebb árhullám esetén ennek terepszintig történő kirobbantásával biztosíthaták volna az árvizek jelentősebb kártétel nélküli levezetését.

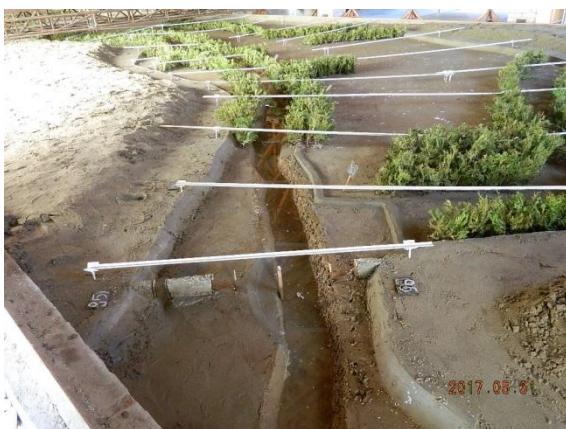
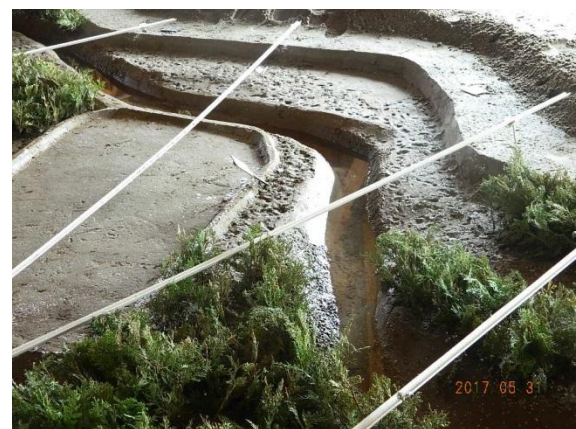
13 – 14 kép: A 2 változat kialakítása: balra a hídszelvény, jobbra a körtöltés környezete

A 254 – 257 fkm szelvény környezetében a bal parti tisztítást változatlanul hagytuk, hogy figyelemmel követhessük az esetleges változásokat.

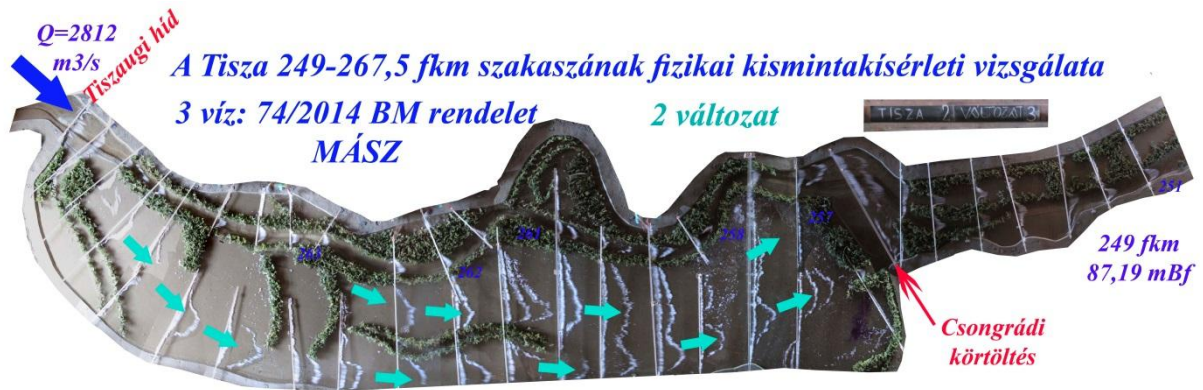
15 kép: Áramlási irányok alakulása a 2 változat beépítésének hatására

A felső szakaszon a vízszintek lecsökkentek, de a körtöltés környezetében most sem tudtunk eredményt elérni. Kedvező volt viszont, hogy a körtöltés felett a mederben kisebb sebességek alakultak ki.

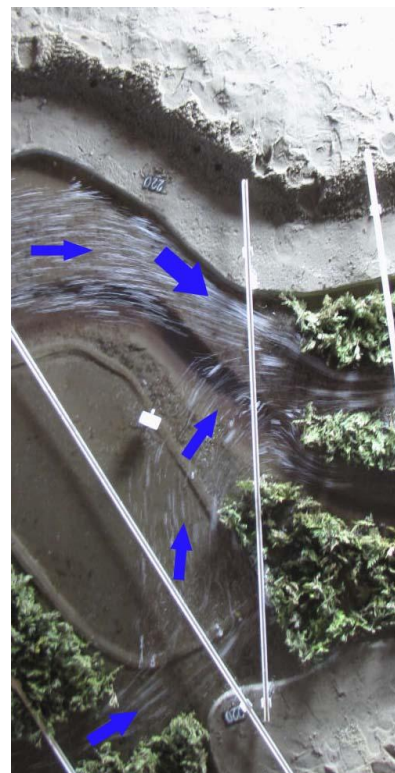
16 – 17 kép: Áramlási viszonyok a körtöltés környezetében

A mederből a víz kilép a bal parti hullámtér felé, ahol a töltésnek ütközve iránytörés után éri el a medret, ahol ütközik a körtöltésen átbukó víztömeggel, mely az erdő és a magas bejárót miatt szintén iránytöréssel érkezik a mederhez. Tehát meg kell oldani a víz akadálytalan továbbvezetését a körtöltés környezetében.

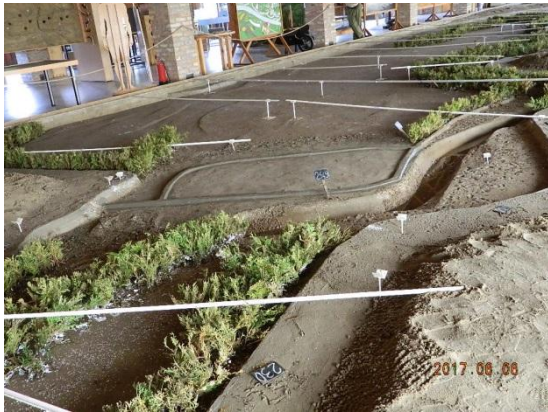
18 – 19 kép: Balra a körtöltés környezetének átalakítása, jobbra az ennek hatására kialakult áramkép

Mivel nem volt egyértelmű, hogy milyen úton vonulna le az árhullám a csongrádi körtöltés környezetében, a teljes körtöltést visszabontottuk a nyárigátaknál is engedélyezett „700”-as szintre (83,8 mBf) és a környéken a növényzetet is eltávolítottuk. Ezzel a változattal az volt a

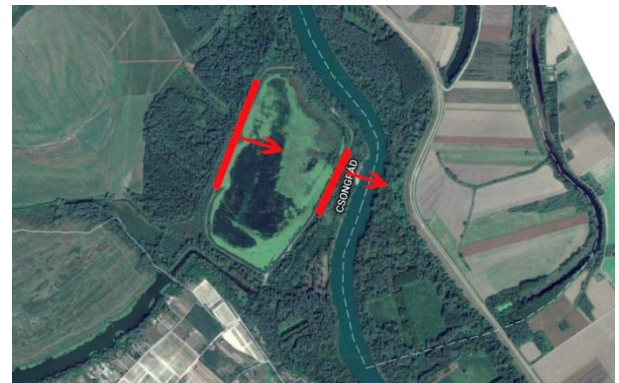
20 – 21 kép: A nyárigáton átbukó víz irányvektora a töltés felé mutat.

Azzal, hogy a körtöltés felé megnyitottuk a víz útját, a hullámtéren a vízszintek lecsökkentek. Ennek következtében a kanyarok tetőponti szelvényei felett mindenhol tapasztaltuk, hogy több víz lép ki a hullámtérre. Ez kedvező, hiszen az árhullám kisebb mértékben terheli a medret.

Továbbra sem bizonyult szerencsés gondolatnak a körtöltés térségében a bal parti hullámtér megnyitása, mert a víz oda kilépve iránytörésre kényszerül. Tovább rontja ezt a körtöltés megnyitása, hiszen a körtöltésen átbukó víz a koronára merőlegesen folytatja útját és így ütközik a mederben érkező vízzel és irányvektora a töltés felé mutat.

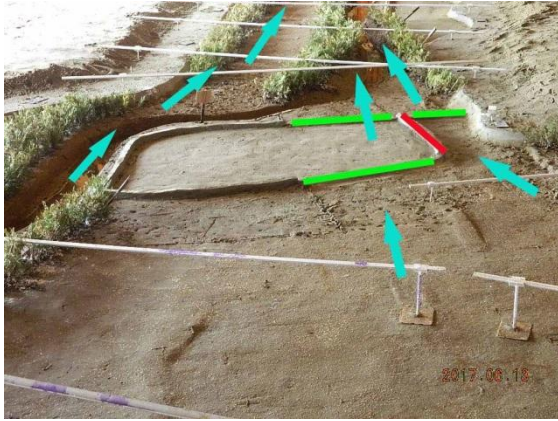
22 – 23 kép: A javasolt kialakítás a modellben a felépítés után és a kialakult áramkép

A körtöltés alatt a bal parti hullámtér tisztításával utat biztosítottunk a mederben érkező víznek. A kilépő víz helyére a körtöltés területéről érkező víz lépett, mely két csóvából állt. Az egyik csóvát a kanyargós folyószakaszok felett még kilépő víz adta, hiszen a széles hullámtéren a víz szétterült és szintje alacsonyabb lett, mint az érdes-kanyargós főmederbe. Ez a csóva a mederhez közelebb vonult le. A másik csóvát a tiszauji híd alatt kiléptetett víz adta, ez nagyobb sugáron, a medertől távolabbi pályán mozgott. A körtöltés egy szakaszát és az azt körülölelő növényzetet viszont nem szabad elbontani, mert ennek segítségével kerülhető el a két víztest ütközése.

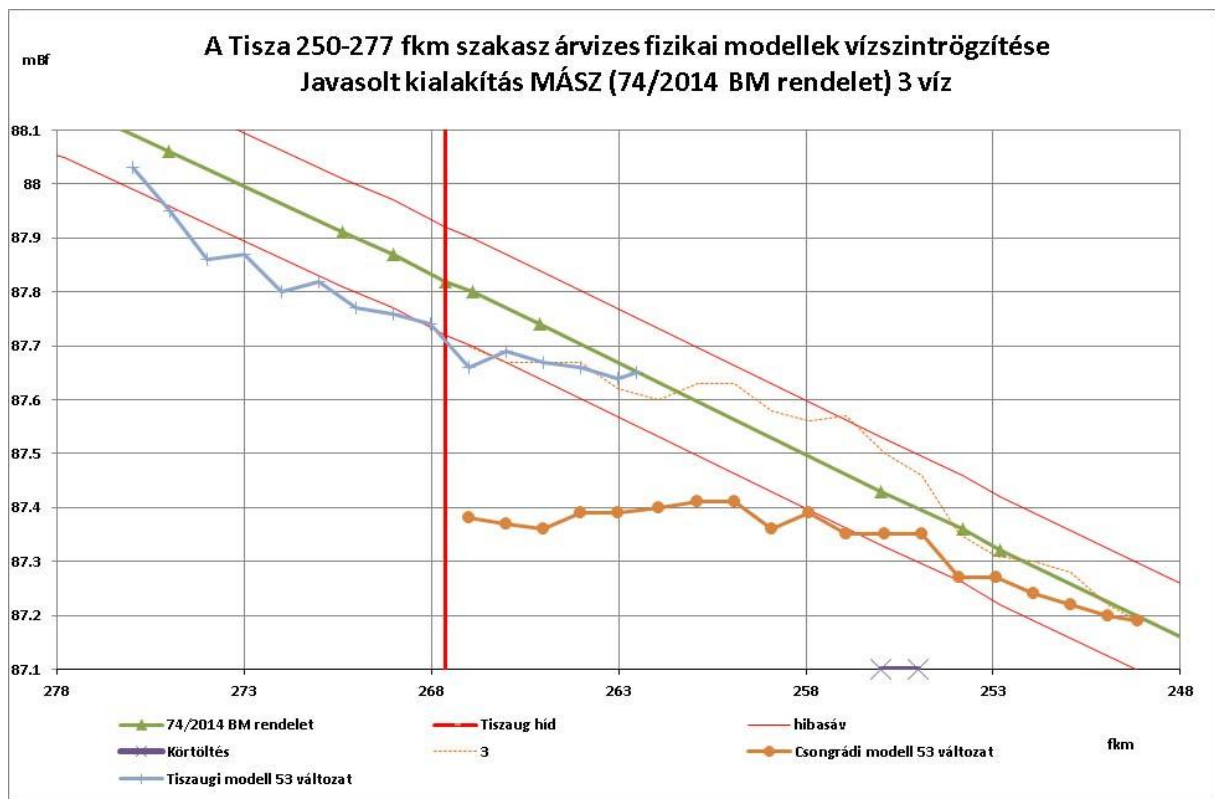
*2 ábra: Az 53 változatok vízszintrögzítései*
