# Dunából elcsent hűtővíz

## Tóth Ferenc, OVF nyugállományú referens

**Kivonat:** A diesel motorok megjelenése és beépítése a legváltozatosabb gépekben jelentősen változtatta meg a hordozható szivattyúk alkalmazhatóságát. A hazai ideiglenes szivattyúzások területe is ilyen. Napjainkig az egy védelmi ponton, legnagyobb darabszámban telepített diesel szivattyú Pakson üzemelt, 1983-ban. A védekezési feladat elrendelését a Duna alacsony vízállása idézte elő. Az erőmű üzemeltetői a hűtővíz rendszert az új és várható alacsony vízállásnak megfelelően átalakították. A jelentős védekezési feladat meglepő fordulatai azonban napjainkra szinte feledésbe merültek.

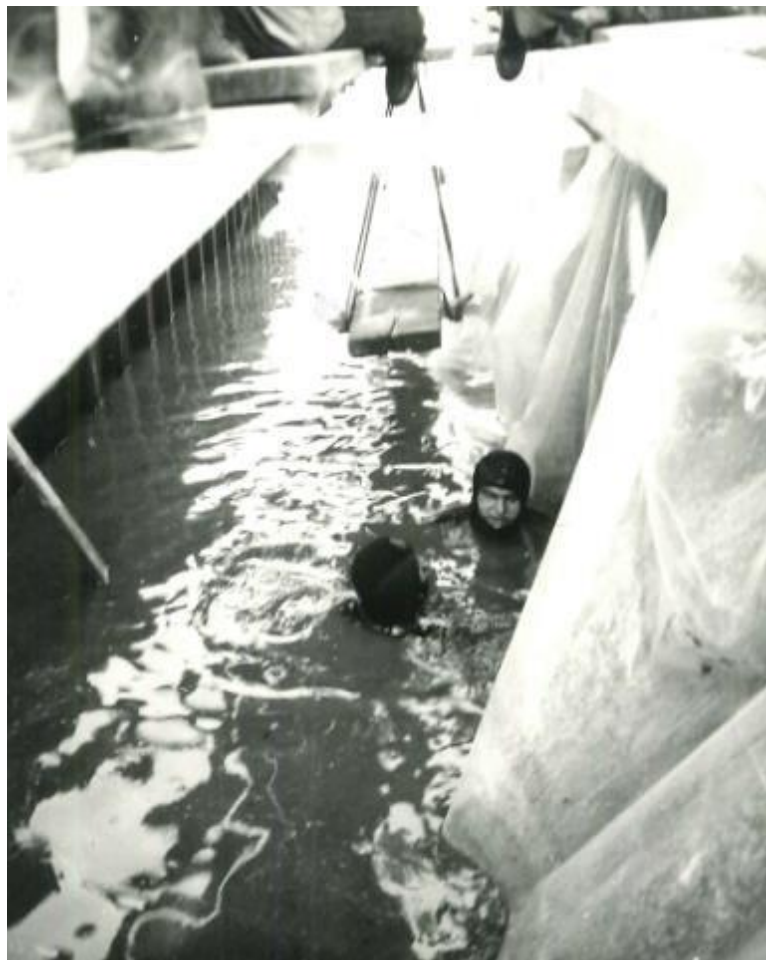
*1. fénykép: Búvárok a szádfal sor fólia takarását végzik.*

Szolgáltatói minőségben a Paksi Atomerőmű Vállalat, BHG-MHSZ búvárklub, Atomerőmű- SE búvár szakcsoport (1. fénykép) és ERBE szolgálat Főosztály kapott feladatokat a munka elvégzésre.

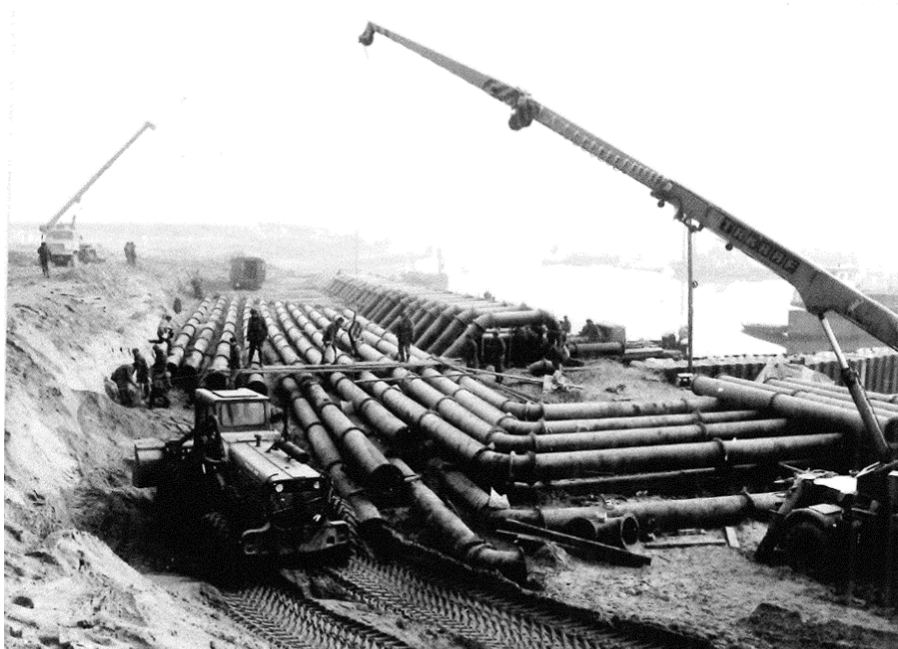
*4. fénykép: 2000 méter összhosszúságú beépített csőrendszer.*

Megérkeztek a kulcsfontosságú szerepet betöltő szivattyúk is. Az AGROFIL 500 S típusból 50 db a PAJTÁS VI F típusú szivattyúból 14 db és három igazgatóságtól még 7 egyéb szivattyú készült fel biztonsági tartalékképpéssel a védekezési feladat ellátására. Mindezekhez csatlakozott közel két kilométer hosszúságú csőrendszer. (4. fénykép)

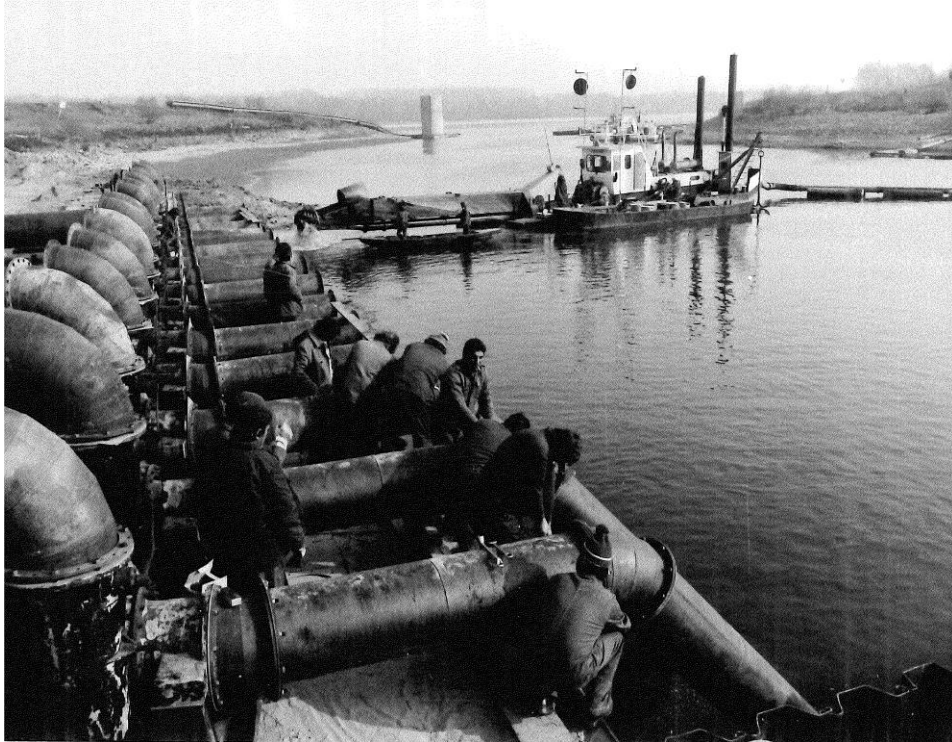
5. fénykép: A szivattyúcsövek szerelése és visszabontása az északi oldalon. Háttérben a Jelky András szívókotró hajó.

A folyamatosan fennálló akadályok ellenére minden napra jutott megkezdett és befejezett részfeladat. A rendkívül kedvezőtlen terepadottságok és a megkezdett szivattyútelepítések a vízről történő szád fal építés kiterjesztését tették szükségessé. A vízről történő szád fal veréshez és elzárás készítéséhez 17-én kirendelésre került a Közép-Dunavölgyi Vízügyi Igazgatóság honvédségi pontonokból szerelt egysége, úszódaruzásra alkalmas összeállításban. Még aznap a szivattyúállások alapja elkészült, és a 20-20 darab AGROFIL szivattyú elhelyezése megtörtént. Ugyanakkor a szivattyúk szívó-zsompjainak kialakítása érdekében végzett mederkotrás, a partbiztosításhoz épített szádlemez sor elmozdulását okozta. Ez nyilvánvalóvá tette, hogy a szivattyúállások részére kiépített laza feltöltött homokréteg megtámasztására levett 4 m hosszú szádlemezektől épült fal nem elegendő. Ezért intézkedés történt a partfal 8 méteres CS-2-M típusú szádlemezekkel történő megerősítésére. (6. Kádár Imre) A telepített szivattyúk és csőszerelések már nem tették lehetővé a szárazföldről történő szád fal építést. Az előállt kivételes helyzet miatt a már telepített szivattyúk szívócsöveit és egyes szivattyúk nyomó csöveit vissza kellett bontani. (5. fénykép)

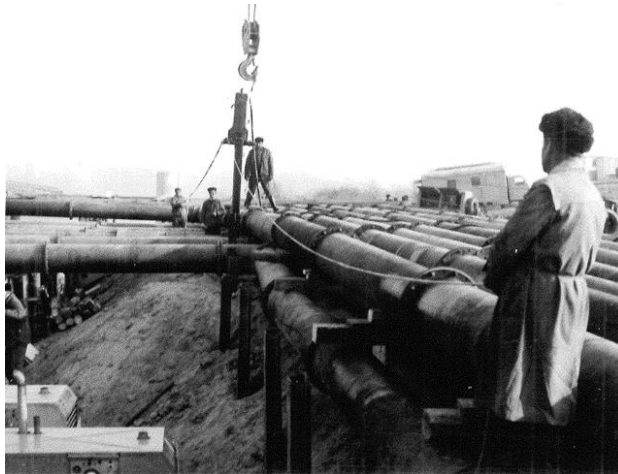
6. fénykép: Tömörítő cölöpök leverése.

A parton a munkaterületet már elfoglalták a szivattyúk és a csőszerelő gépészek. Emiatt a CS-2- M típusú szádlemezek leverését már vízről lehetett csak végrehajtani. A szádfal építés érdekében a SUGOVICA kotróhajó kirendelése mellett a JELKY ANDRÁS úszókotrórt is átszerelték daruüzemre. Aznap a biztonsági szivattyúk úszótagra való telepítését a Közép-Dunántúli Vízügyi Igazgatóság dolgozói tovább folytatták, melyhez a PAV dolgozói nyílást vágtak az műtárgy betonfalán, a nyomócsövek számára. Hiába volt kiemelt fontosságú a védekezés, a feladathoz nem álltak rendelkezésre az újdonságszámba menő gépek. A járművek és gépek a szokásukhoz híven eresztették magukból az olajat. Ez addig nem okozott látványos gondot, míg az olaj az agyontaposott szárazföldön fennakadt, de az olajfoltok valahogy megjelent a harmadik napon, a víz felszínén is. A szennyeződés megfogására a KDT VIZIG merülő falakat telepített a vízkivételi mű elé. Az erősített szádlemez fal építés ellenére a szivattyúk környezetében a talaj nem konszolidálódott megfelelő mértékben. Ez a helyzet a szivattyúk beindításával még tovább romlott. Megoldásként először az északi oldalon, a telepített szivattyúk és a szádlemez fal között tömörítő cölöpök leverését végezték el. (6. fénykép)

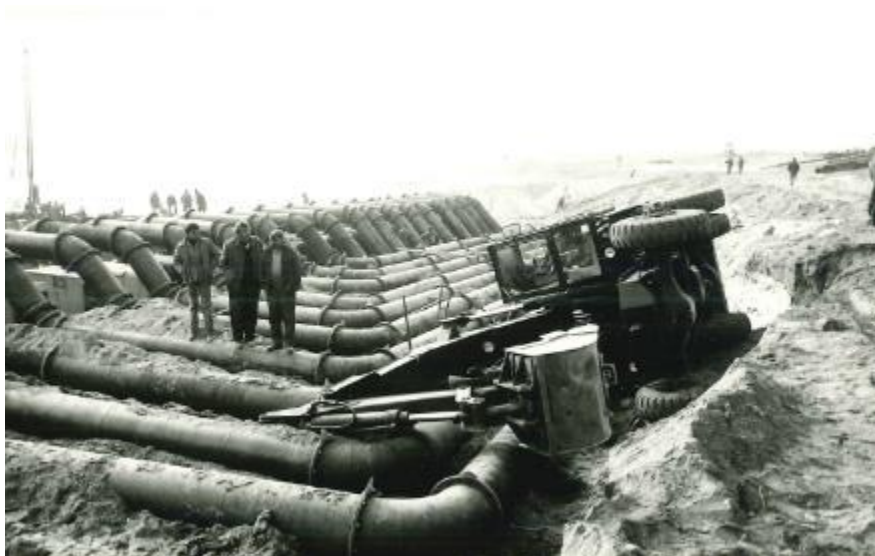
7. Egy előre nem tervezett technikai szünet.

Ennek ellenére a motorok beindítása után a szivattyúk elmozdultak a helyükről. (3) A szerelt acélcövek befeszültek. Fennállt a veszélye annak, hogy a szivattyúk öntvény karimái eltörnek. Ez főleg a nyomó oldali csomópontnál jelentett gondot, mert a rövidebb szívó csövek a szivattyúkkal együtt nagyrészt követni tudták a talajmozgást. A szivattyúkra szerelt nyomócsövek fellazításával, és kényszer szülte munkagépek, (7. fénykép) emelőgépként történő alkalmazásával (6. kép) valamint a szivattyúk és a nyomócsövek többszöri alátámasztásával rendeződni látszott a mozgások kiegyenlítődése.

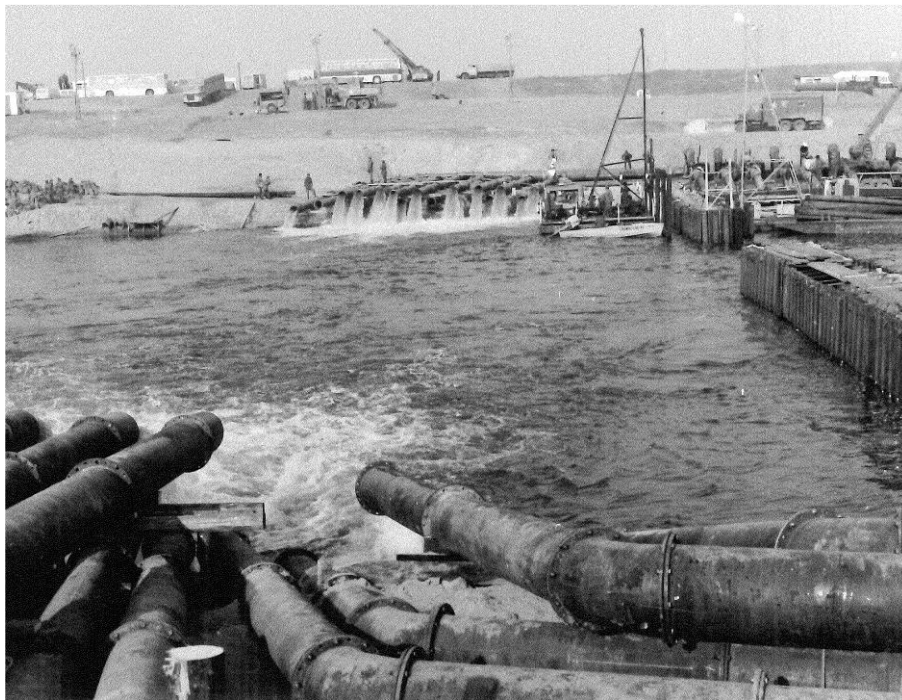
*8. fénykép: A szivattyús próbaüzem sikeres volt.*

A nyolcadik napon a bevezető munkák véget értek. Az északi parton eljött a fő műsorszám bemutatója. Trombiták ugyan nem harsogtak, de a főgépészek többszörösen megismételt szakmai tanácsokat osztogattak. A türelmetlenebbek villáskulccsal ütögették a csöveket. A gépészek felsorakoztak a saját gépeik mellé. A gépkocsivezetők is találtak maguknak helyet a szivattyúk között. A szivattyúk indulni akartak, türelmetlenül vártak valamilyen start parancsra. Nem volt parancsszó, de minden jeladás nélkül, egymás szavába vágva, délután két óra körül feldübörögtek a motorok. Az emberek talpa alatt beremegett a föld. A víz nem száguldozott, de megállíthatatlannak tűnő mozgással megindult az erőmű felé. (8. fénykép)

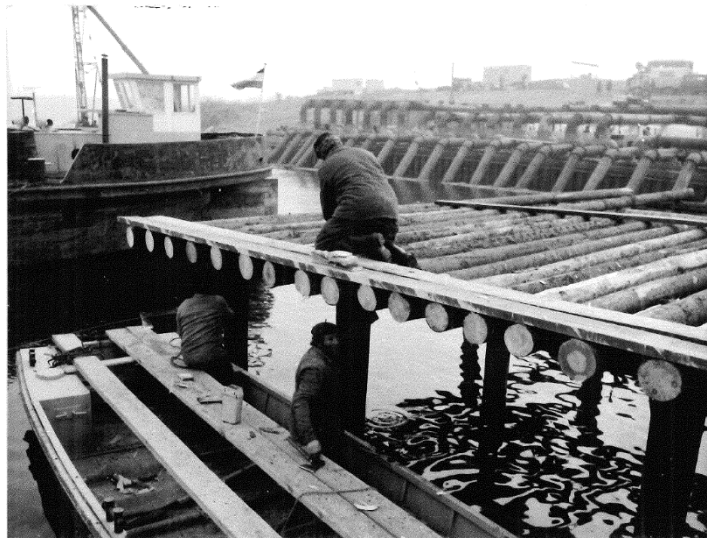
9. fénykép: Cölöp szivattyúállások készítése.

Este 8 órakor a cölöpállások szivattyúszerelőinek kivételével az OVH megszüntette a III fokú készültséget. Reggelre befejeződött a cölöpállásokra telepített szivattyúk szerelése is. (9. fénykép)

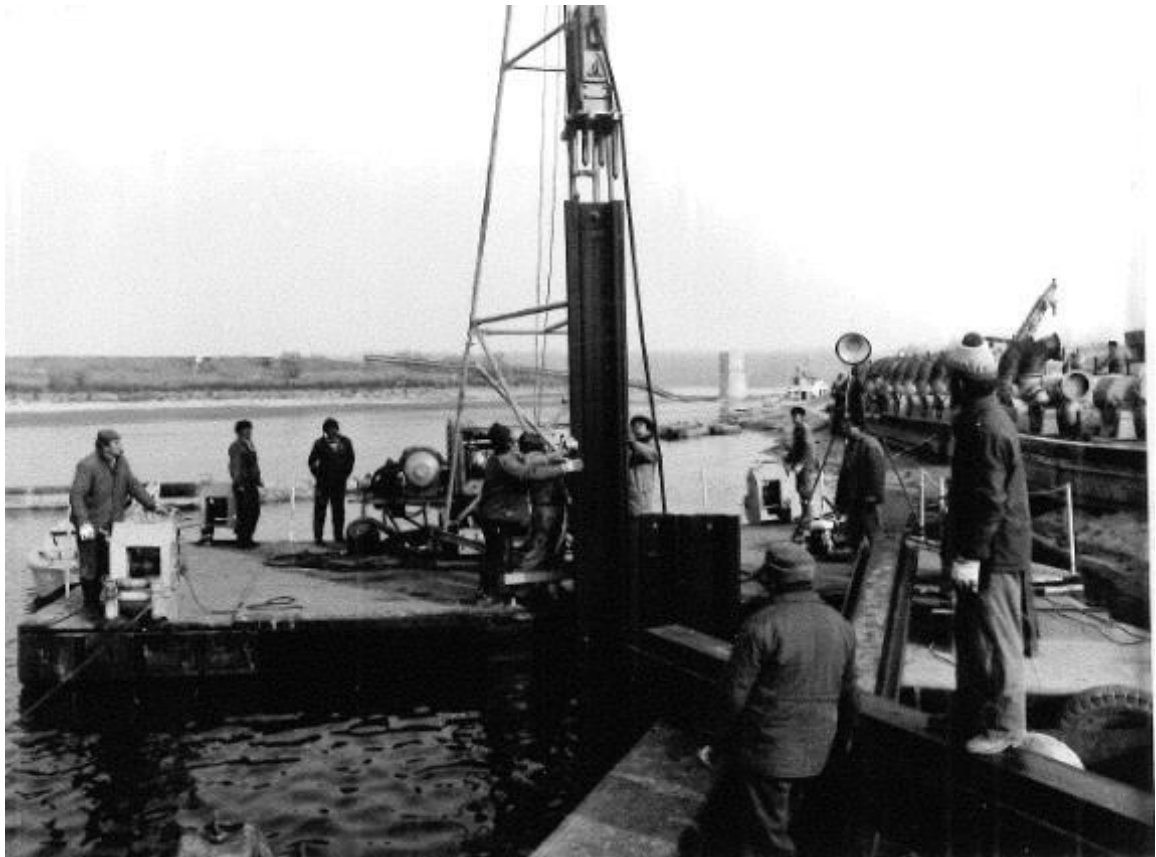
10. fénykép: TEP 401 szádlemez-verőgép kis-hídmezőre szerelt Zulce verőállványon, CS-2-M szádlemez lehajtására beállítva.

A talaj-szilárdítás cölöpverőjéhez meghozták a kézi TEP 40 és a fa cölöpök veréséhez szükséges, verőállványon alkalmazható FR 220 levegőüzemű kiskalapácsokat, a pátria és union típusú szádlemezek leverésére a Zulce és CA állványokon használható TEP 100 verőgépeket, továbbá az állványon ill. függesztett verésre igénybe vehető CS-2-M típusú lemezek verésére használatos TEP 401 típusú levegőüzemű verőgépeket. A szállító teherautóknak több fordulót kellett megtenni, ezért a gépek egy részét lerakták a földre, esetleg párnafát vagy raklapot tettek alá. Éjszakára több gép fennmaradt a teherautó platóján. Kora reggel a földön tárolt gépeket az állványok csúszó kocsjára felcsavarozták, ill. a daru horgára akasztva beállták a szádlemez verési munkára. A KL és PKD 121-es légsűrítők nyomták a levegőt, de a kalapácsok többszöri kísérletezés ellenére egyiket ütés bekövetkezte után mind leálltak. Annyi ütés sem jött ki belőlük, hogy a szokásos páraakicsapódás lefagyása megjelenjen a verőgépek kifúvó nyílásain. A dugattyúk csak csigaként araszoltak a hengerekben. A kudarc után a gépjavítók szétszerelték a gépeket, kicsit polírozták a dugattyúkat, majd összeszerelték. Ez a munka a legnagyobbaknál — a közel 500 kg-os TEP 401 típusnál — 2-3 órát vett igénybe. (10. fénykép)

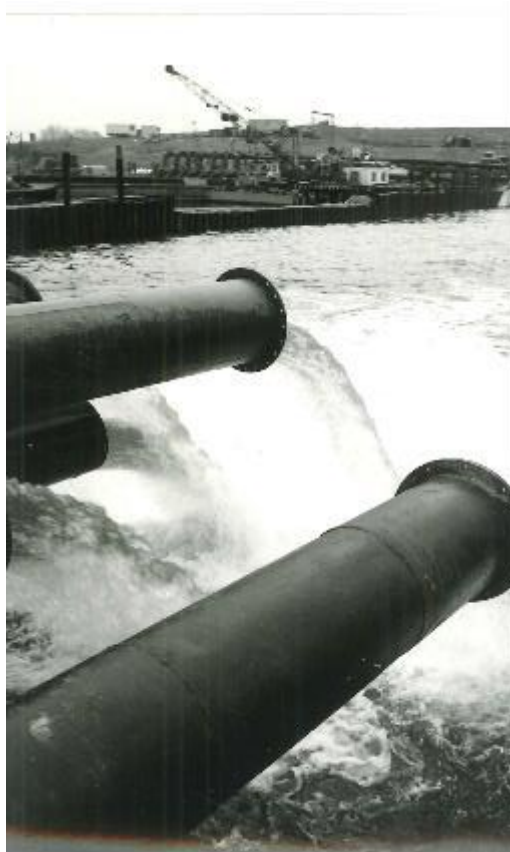
11. fénykép: Kiesett a csőből a víz.

láthatóan a 2x20db szivattyú teljesen hektikus módon szállította a vizet. Sőt, az egyes szivattyúk újraindításakor a korábbi üzemállapothoz tartozó vízszállítást ugyanazon szivattyúk túlteljesítették vagy el sem érték. Az eltérések nem voltak jelentősek, talán  $\pm 25\%$ , de ez csak a tanácsadók számának a növekedését vonta maga után. A gépkezelők szakmai önérzete nem tűrte meg a hidraulika magas tudományos magyarázatával előhozakodó kívülállók beleszólását. – A szivattyú ennyit tud és kész – magyarázattal megszabadultak a javaslatevőktől. Egyszer mégis megtört a jég. „Barátom, nem látod, kiesett a csőből a víz” bemondás sokkal tetszetősebben hangzott. (6)

A szakma és tudomány közös sínre talált és megkezdődött a szivattyú gépezetek vetélkedése. Az érvelés egyszerű volt. Mindenképp el kell érni, hogy a nyomócső végén teljes keresztmetszetében folyjék ki a víz, és ahogy a kilépő vízszugár teteje hullámozni kezd, be kell avatkozni, mert attól kezdődően jelentősen lecsökken a vízhozam.
