# A közép-tiszai árvízvédelmi fővédvonalba épített vízépítési műtárgyak korfa elemzése

Előadó: Horváth Lajos

Helyszín: XXXVII. Országos Vándorgyűlés  
MHT Tudományos konferencia

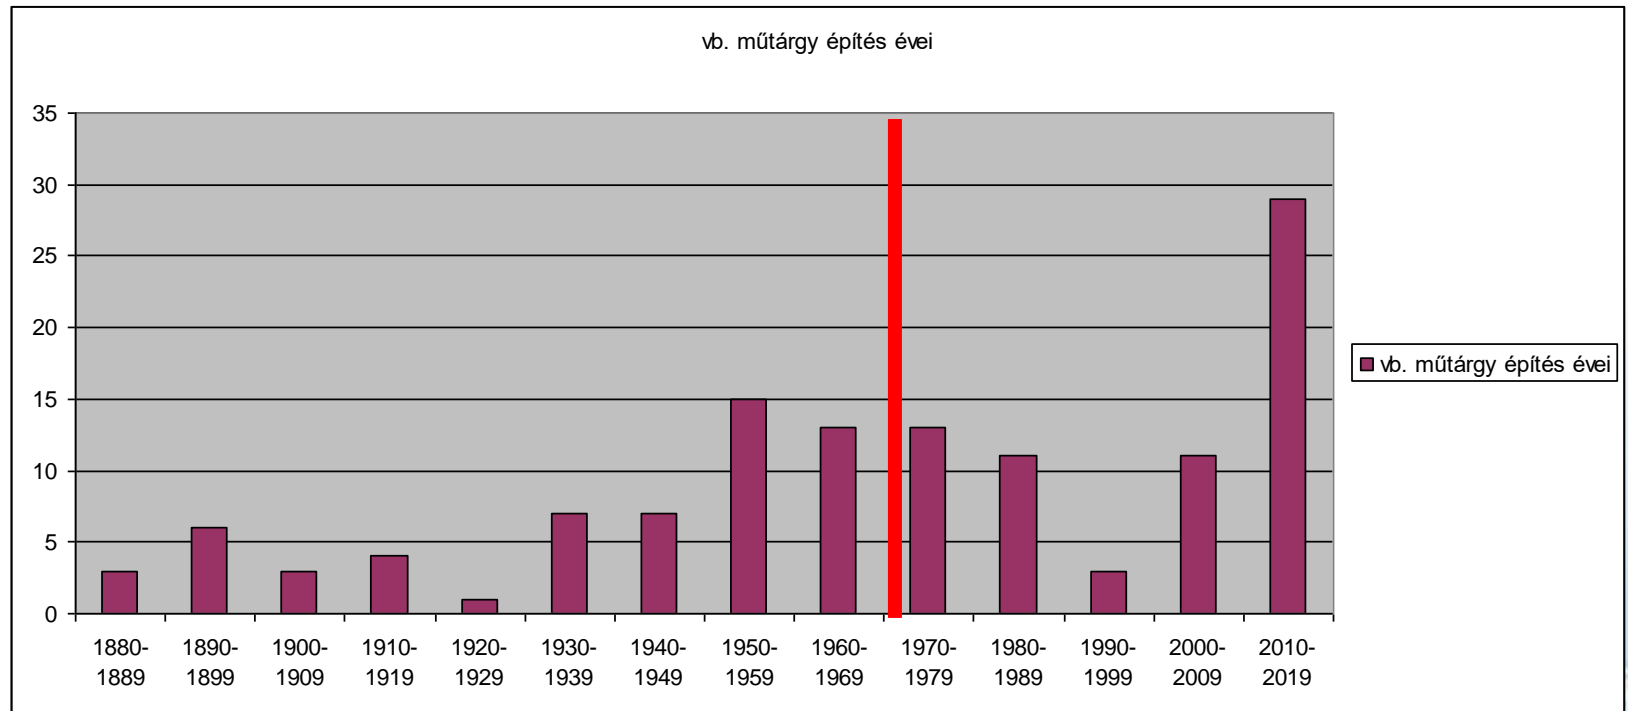
# Műtárgy korfa elkészítése

Megfelelő [db]	Megfigyelendő [db]	Megszüntetésre javasolt [db]	Javítandó [db]	Átépitendő [db]	Összesen [db]
<b>2011. év</b>	68	28	3	5	10	114
<b>2017. év</b>	97	18	3	18	7	143
<b>2018. év</b>	96	19	4	17	7	143

- Megállapításra került, hogy a KÖTIVIZIG területén lévő árvízvédelmi fővédvonalakba épült vízépítési műtárgyak korfája jelentősen előregedett
- Állapotuk 1/3 mértékben nem megfelelő
- A felújítási munkák végzése elmarad a szükséges mértéktől
